ΜΕΛΕΤΗ ΕΚΤΙΜΗΣΗΣ ΦΥΣΙΚΗΣ ΑΠΟΚΑΤΑΣΤΑΣΗΣ ΤΗΣ ΒΛΑΣΤΗΣΗΣ

Περιοχή Κοιλιάδας Τεμπών - Νέου Παντελεήμονα

ΟΚΤΩΒΡΙΟΣ 2019

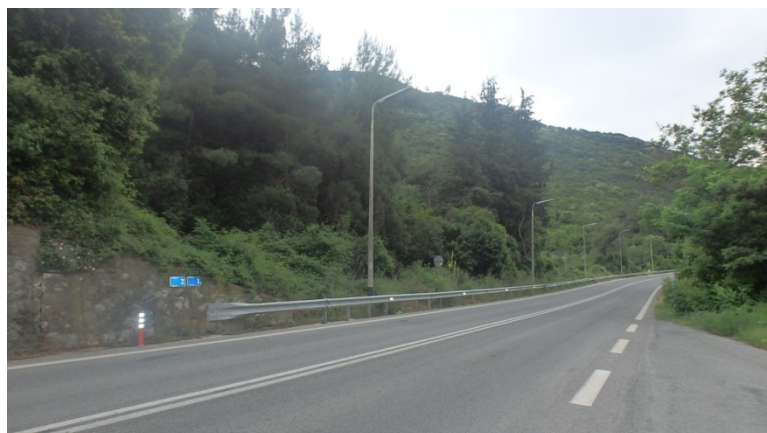
Φωτ.1.1 : Τμήμα 1 - Πριν και μετά τις εργασίες προστασίας.

Η εικόνα στο Τμήμα 1 δεν παρουσιάζει ιδιαίτερη μεταβολή ως προς τη σύνθεση των φυτικών ειδών, σε σχέση με τη μελέτη πεδίου που πραγματοποιήθηκε το 2018. Όσο αφορά τη φυτική μάζα παρατηρείται μία μικρή αύξηση.

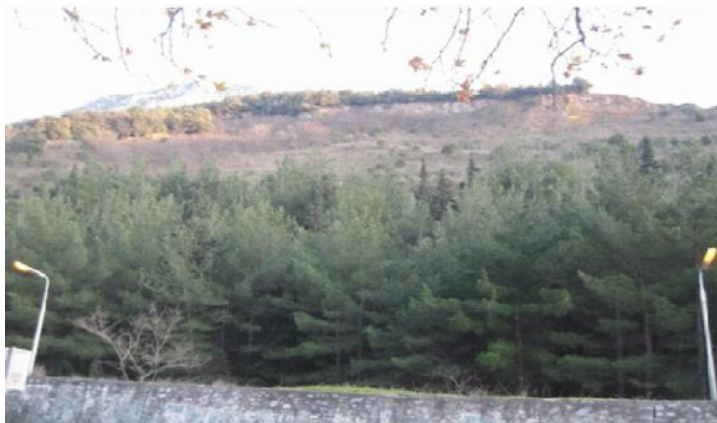
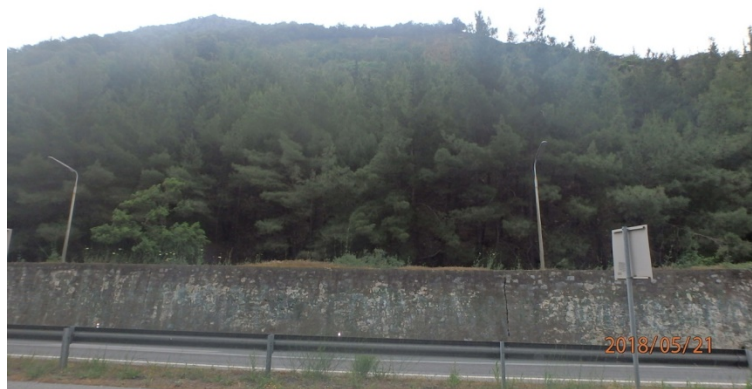
Φωτ. 2.1 : Τμήμα 2 - Πριν και μετά τις εργασίες προστασίας.

Η εικόνα στο Τμήμα 2 δεν παρουσιάζει ιδιαίτερη μεταβολή ως προς τη σύνθεση των φυτικών ειδών, σε σχέση με τη μελέτη πεδίου που πραγματοποιήθηκε το 2018. Ελαφρώς πιο ανεπτυγμένη η πευκώδης βλάστηση πάνω από τον τοίχο αντιστήριξης.

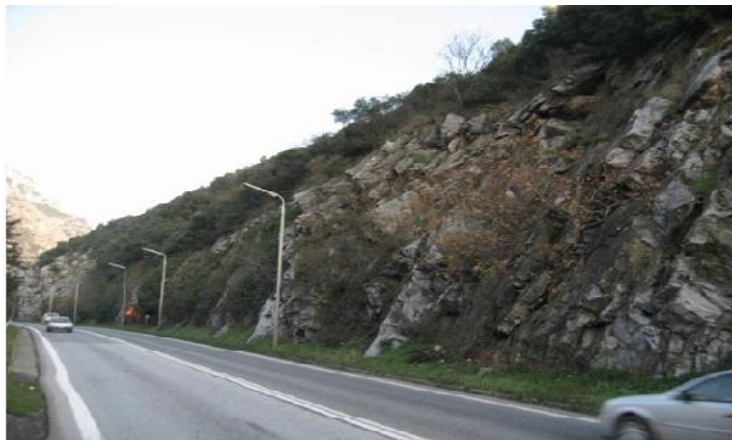
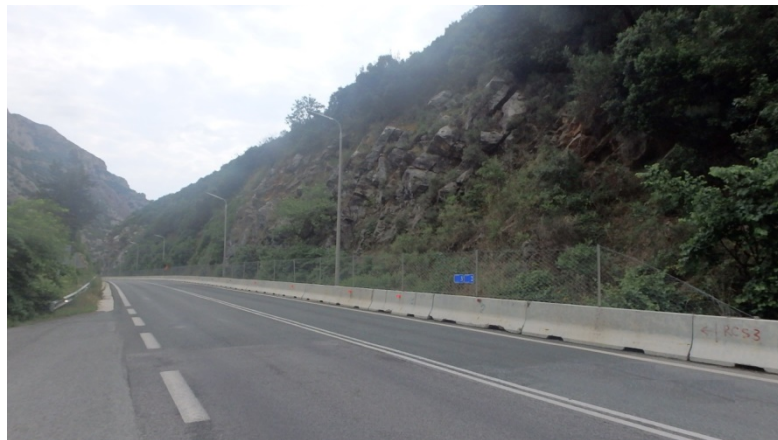
Φωτ. 3.1 : Τμήμα 3 – Πριν και μετά τις εργασίες προστασίας.

Η εικόνα στο Τμήμα 3 είναι παραπλήσια με αυτή της μελέτης πεδίου που πραγματοποιήθηκε το 2018. Σημαντική είναι η αύξηση των αναρριχώμενων ειδών στο βραχώδες πρανές. Τα φυτικά είδη εμφανίζουν την ίδια ποικιλότητα.

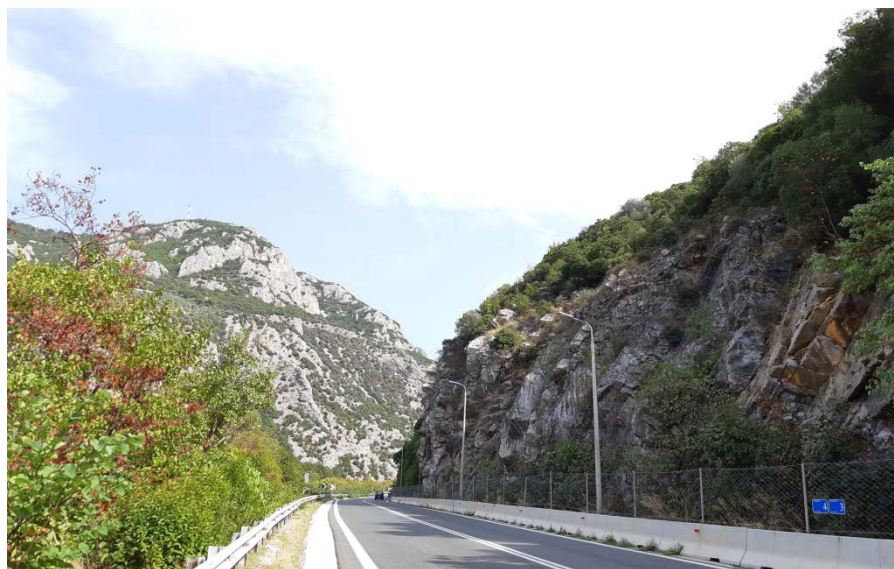
Φωτ. 4.2: Τμήμα 4 – Μετά τις εργασίες προστασίας (Οκτώβριος 2019)

Δε σημειώθηκε σοβαρή επίπτωση στη χασμοφυτική βλάστηση, η οποία αναπτύσσεται αργά στις αποκαλυφθείσες επιφάνειες. Καμία μεταβολή στη βιοποικιλότητα. Σημαντική είναι η αύξηση των αναρριχώμενων ειδών στο βραχώδες πρανές.

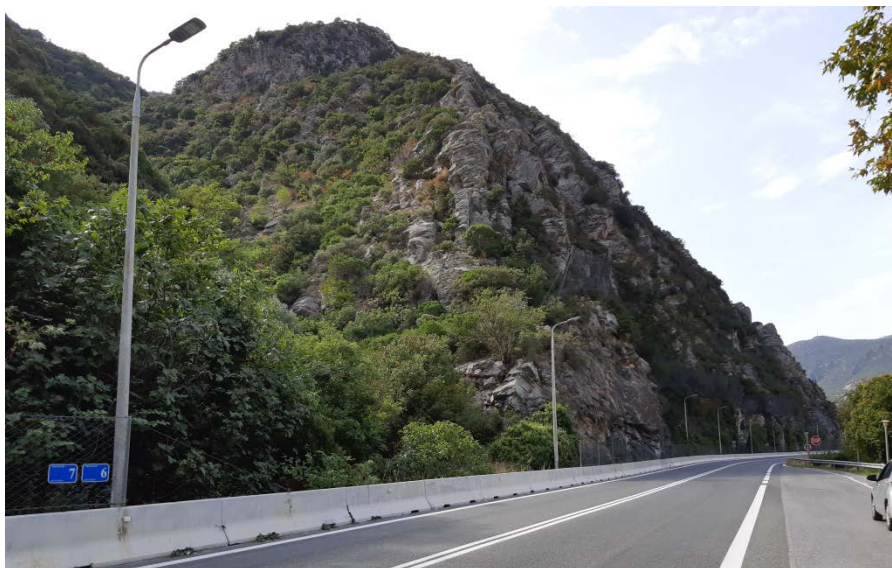
Φωτ. 6.2 : Τμήμα 6 – Μετά τις εργασίες προστασίας (Οκτώβριος 2019)

Η εικόνα της χλωρίδας στο Τμήμα 6 είναι σταθερή. Παρατηρείται αύξηση των αναρριχώμενων ειδών. Σημαντική η παρουσία των ειδών *Cyclamen persicum*, *Euphorbia characias*, *Centaurea graeca*, *Ballota acetabulosa*.

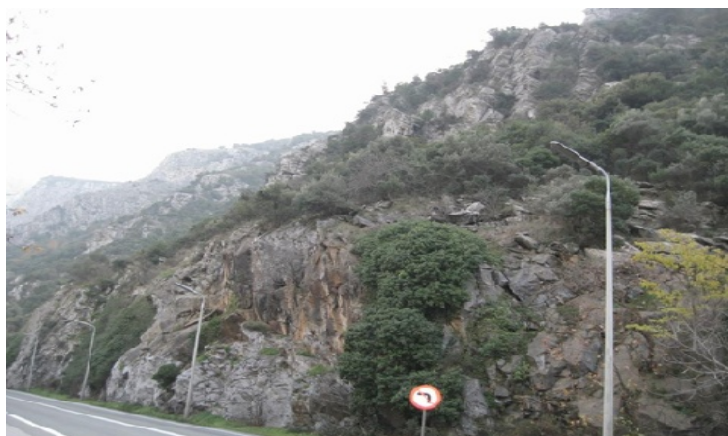
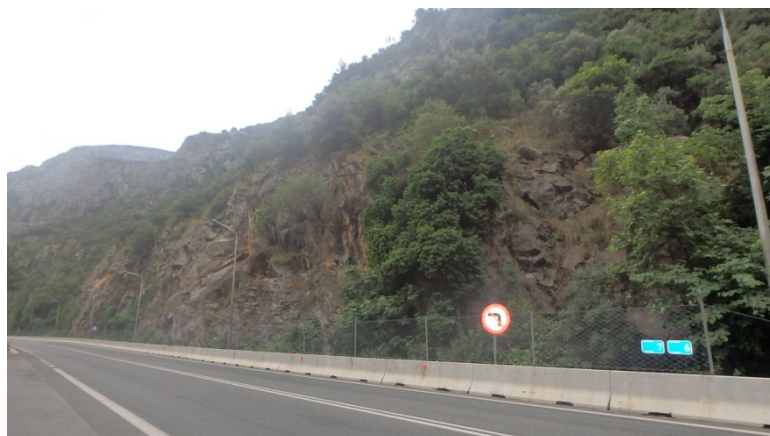
Φωτ. 7.1 : Τμήμα 7 - Πριν και μετά τις εργασίες προστασίας.

Η εικόνα της χλωρίδας στο Τμήμα 7 είναι σταθερή, παρατηρείται μόνο αύξηση των αναρριχώμενων ειδών. Σημαντική η παρουσία των ειδών *Euphorbia characias*, *Centaurea graeca*.

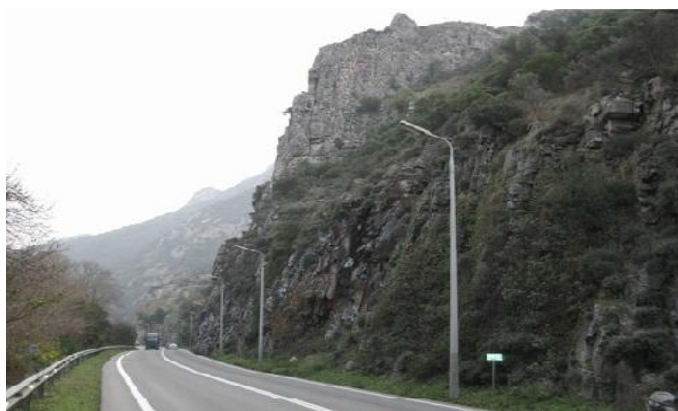
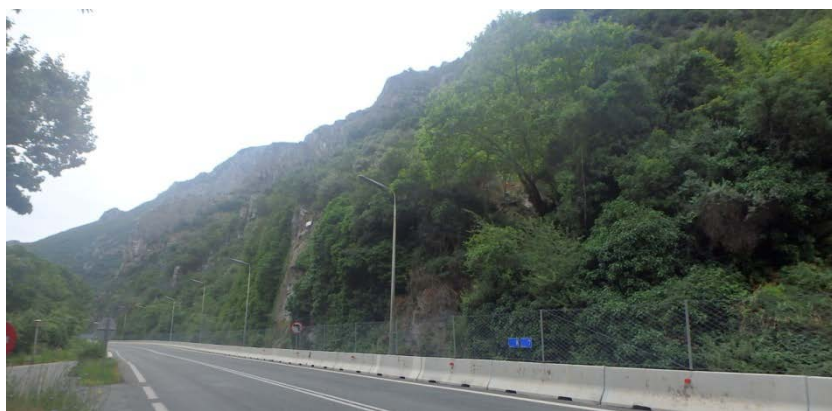
Φωτ. 8.1 : Τμήμα 8 - Πριν και μετά τις εργασίες προστασίας.

Η εικόνα της χλωρίδας στο Τμήμα 8 είναι σχεδόν αμετάβλητη . Παρατηρείται αύξηση των αναρριχώμενων ειδών στα βραχώδη πρανή, όπως *Clematis vitalba*, αλλά και ποώδη όπως *Euphorbia characias* και *Campanula incurve* που αναπτύσσονται πολλές φορές και εκτός πλέγματος. Στα πρανή της πλευράς του Πηνειού εντοπίζονται τα είδη *Balota acetabulosa*, *Germanium purpureum*, *Hemerocallis lilioasphodelus* L. και *Cyclamen hederifolium*.

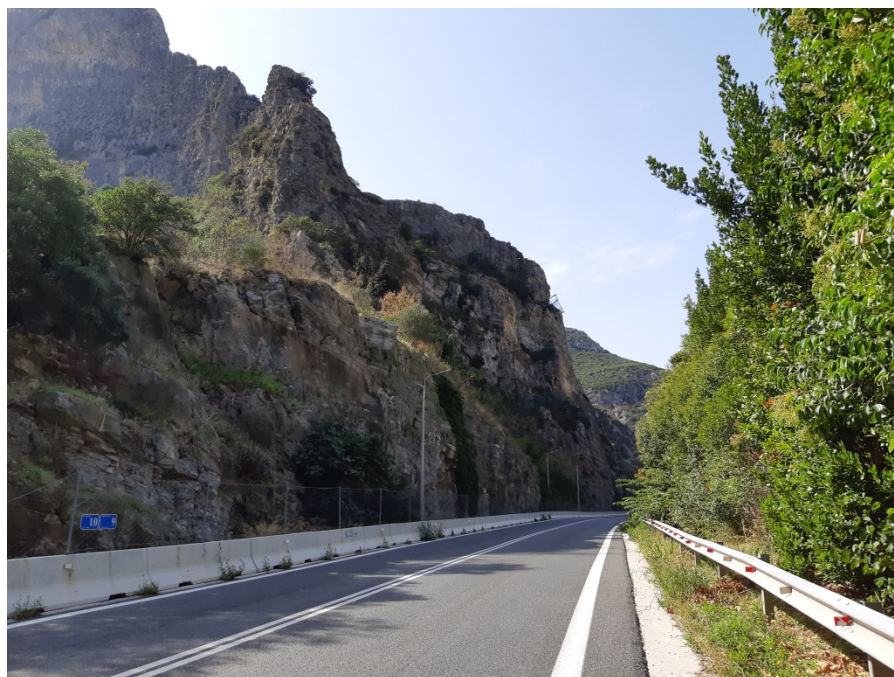
Φωτ. 9.2: Τμήμα 9 – Μετά τις εργασίες προστασίας (Οκτώβριος 2019)

Η εικόνα στο Τμήμα 9 είναι σχεδόν αμετάβλητη. Υπάρχει εμφάνιση νέων ατόμων δενδρώδους βλάστησης. Λόγω της περιόδου που πραγματοποιήθηκε η επιθεώρηση (φθινόπωρο) κάποια δενδρώδη είδη εμφανίζονται να χάνουν το φύλλωμά τους ή κάποια πολυετή έχουν ολοκληρώσει τον ετήσιο κύκλο τους και εμφανίζονται μόνο τα αποξηραμένα στελέχη τους (π.χ. *Ferula communis*, *Allium heldreichii*). Στα πρανή της πλευράς του Πηγειού εντοπίζονται τα είδη *Balota acetabulosa*, *Valeriana italic*, *Euphorbia characias*, *Hemerocallis lilioasphodelus* L. και *Cyclamen hederifolium*.

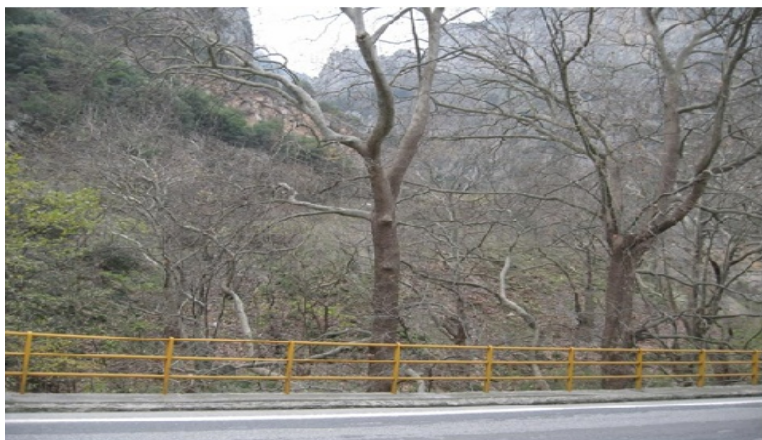
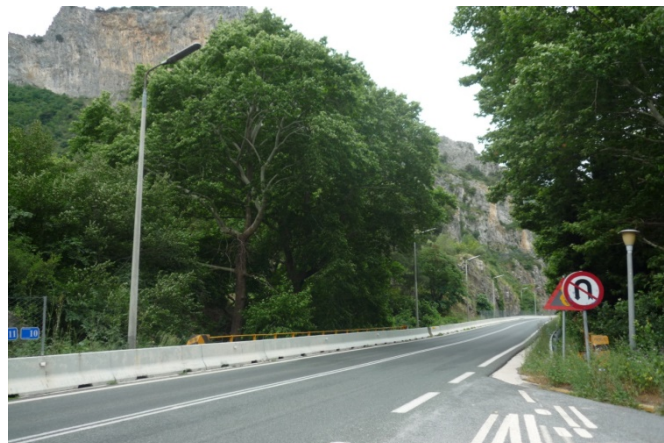
Φωτ. 10.1 : Τμήμα 10 - Πριν και μετά τις εργασίες προστασίας.

Η εικόνα στο Τμήμα 10 είναι βελτιωμένη σε σχέση με αυτή της μελέτη πεδίου που πραγματοποιήθηκε το 2018 από πλευράς φυτικής μάζας. Λόγω της περιόδου που πραγματοποιήθηκε η επιθεώρηση (φθινόπωρο) κάποια δενδρώδη είδη εμφανίζονται να χάνουν το φύλλωμά τους.

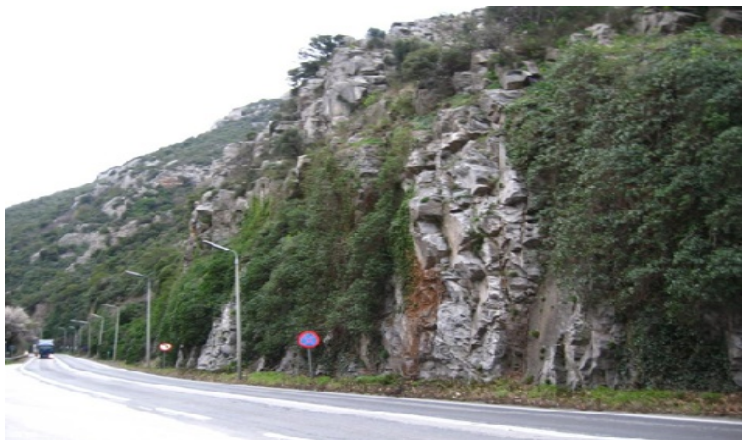
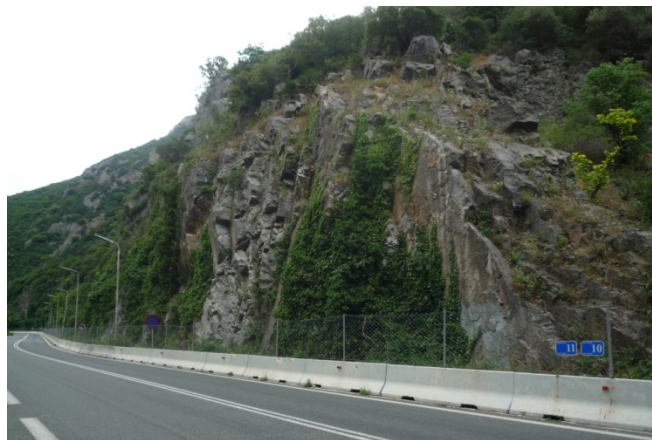
Φωτ. 11.1 : Τμήμα 11 - Πριν και μετά τις εργασίες προστασίας.

Η εικόνα στο Τμήμα 11 είναι σχεδόν αμετάβλητη. Σημαντική παρουσία των ειδών *Balotta acetabulosa* και μεγαλύτερη η ανάπτυξη αναρριχώμενων ειδών (*Hedera helix* κ.α.). Εμφάνιση αρκετών ατόμων του είδους *Leontodon crispus* στα πρανή του Πηνηιού.

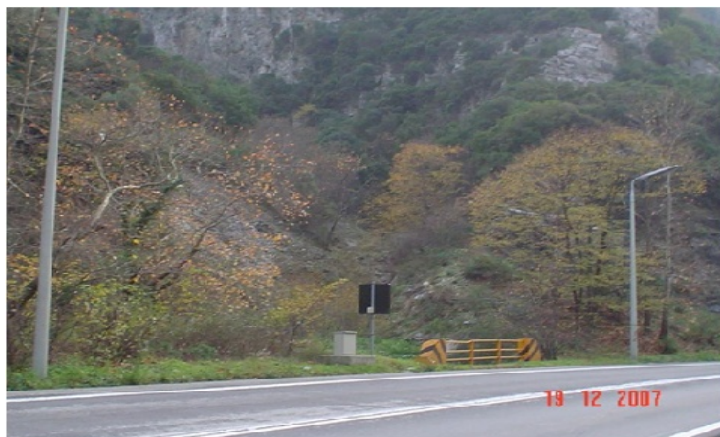
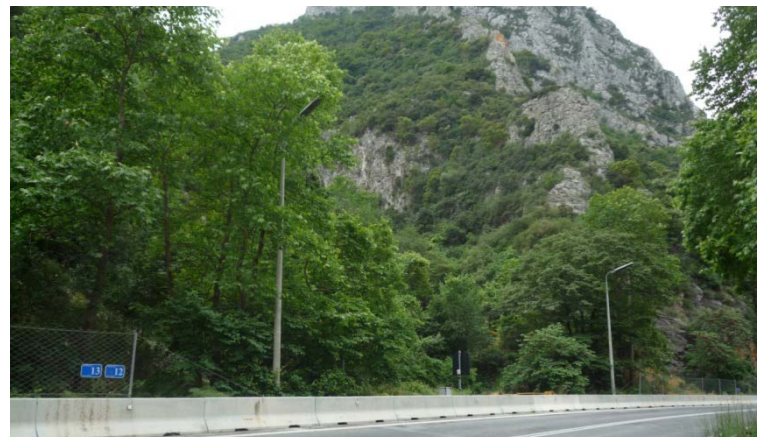
Φωτ. 12.1 : Τμήμα 12 - Πριν τις εργασίες προστασίας (Νοέμβριος 2009)

Στο Τμήμα 12 υπάρχει αύξηση φυτικής μάζας της δενδρώδους χλωρίδας. Λόγω της περιόδου που πραγματοποιήθηκε η επιθεώρηση (φθινόπωρο) κάποια δενδρώδη είδη εμφανίζονται να χάνουν το φύλλωμά τους. Σημαντική παρουσία του *Cyclamen persicum* στα πρηνή του Πηγείου και του είδους *Campanula incurve* στα βραχώδη πρηνή. Εμφάνιση νεαρών δένδρων *Platanus orientalis* και *Cercis siliquastrum* πίσω από το New Jersey. Αυξημένη παρουσία του είδους *Vitex angus-castus*.

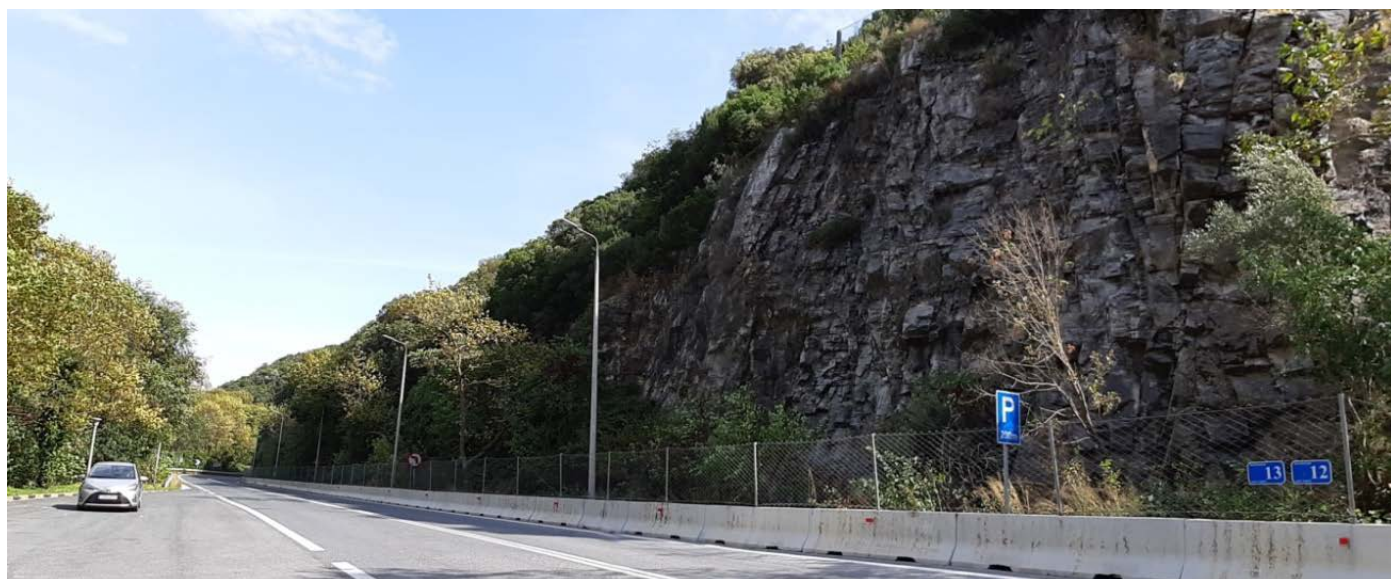
Φωτ. 13.2 : Τμήμα 13 – Μετά τις εργασίες προστασίας (Οκτώβριος 2019)

Στο Τμήμα 13 υπάρχει αύξηση φυτικής μάζας της δενδρώδους και της ποώδους χλωρίδας. Σημαντική παρουσία των ειδών: *Cyclamen persicum*, *Euphorbia characias* στα βραχώδη πρανή. Ανάπτυξη νέων ατόμων *Platanus orientalis* και *Cercis siliquastrum* μεταξύ ποδός του πρανού και New jersey. Εμφάνιση αρκετών ατόμων του είδους *Leontodon crispus* στα πρανή του Πηγειού.

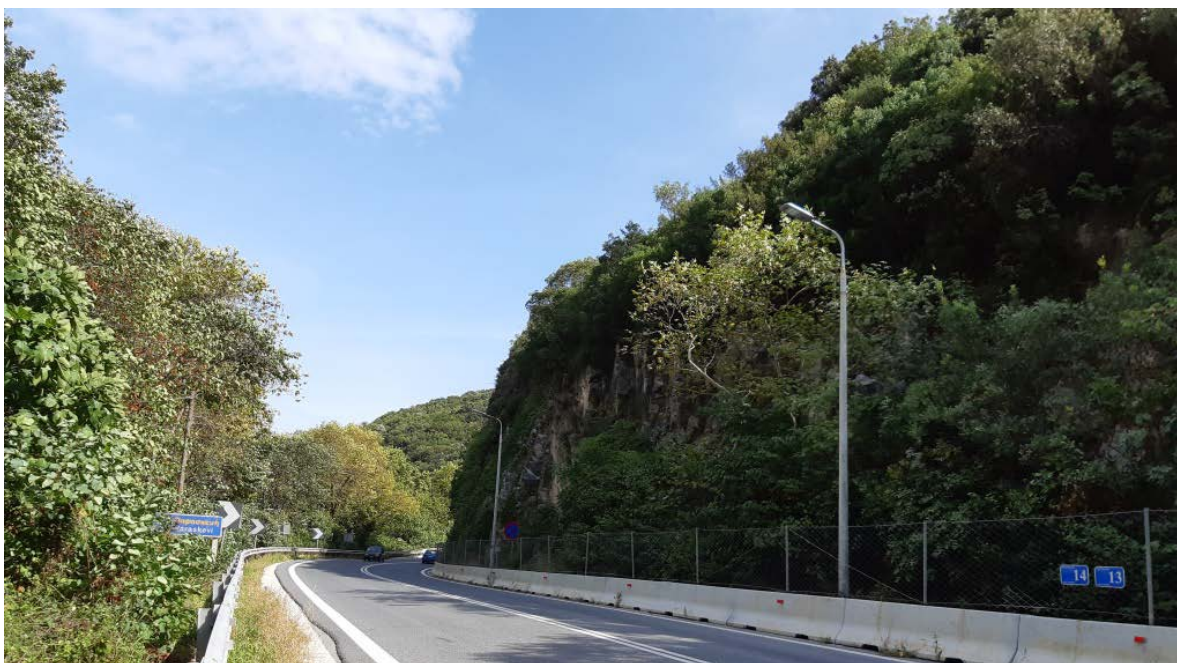
Φωτ. 14.2 : Τμήμα 14 – Μετά τις εργασίες προστασίας (Οκτώβριος 2019)

Στο Τμήμα 14 σημειώνεται σχετικά μεγάλη αύξηση της φυτικής σε σχέση με τη μελέτη πεδίου που πραγματοποιήθηκε το 2018. Ανάπτυξη νέων ατόμων *Platanus orientalis* και *Cercis siliquastrum* μεταξύ ποδός του πρανούς και New jersey.

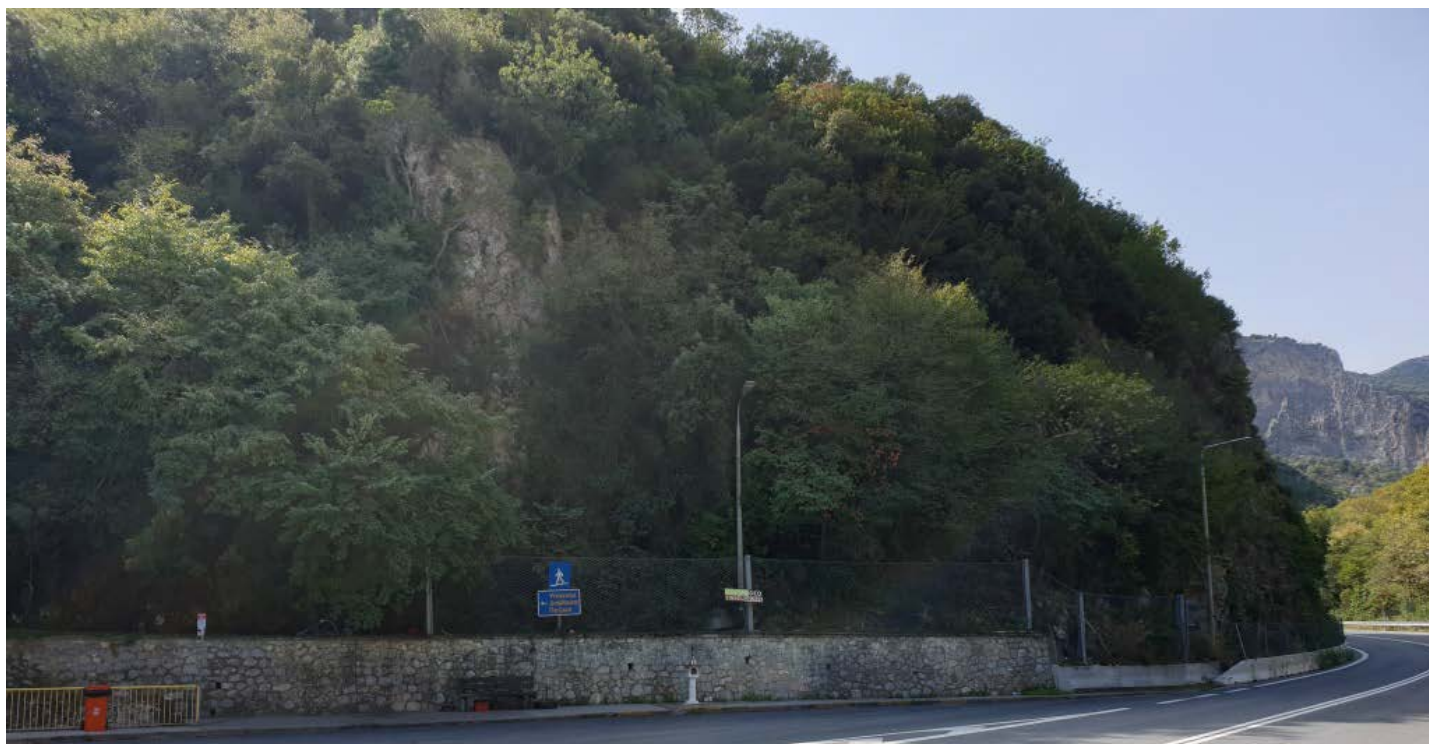
Φωτ. 15.2 : Τμήμα 15 – Μετά τις εργασίες προστασίας (Οκτώβριος 2019)

Στο Τμήμα 15 παρατηρείται αύξηση της φυτικής μάζας. Εμφάνιση πολλών ατόμων *Arum italicum* στα πρανή του Πηνειού.

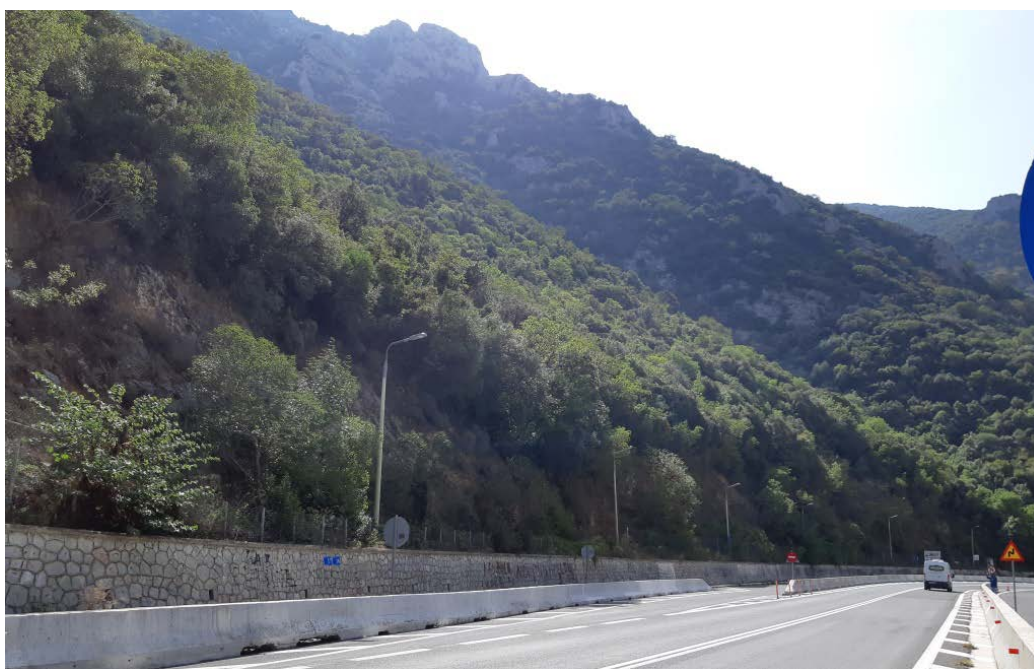
Φωτ. 16.2 : Τμήμα 16 – Μετά τις εργασίες προστασίας (Οκτώβριος 2019)

Η εικόνα στο Τμήμα 16 παρατηρείται αύξηση της φυτικής μάζας, κυρίως πάνω από τον πετρόχτιστο τοίχο αντιστήριξης.

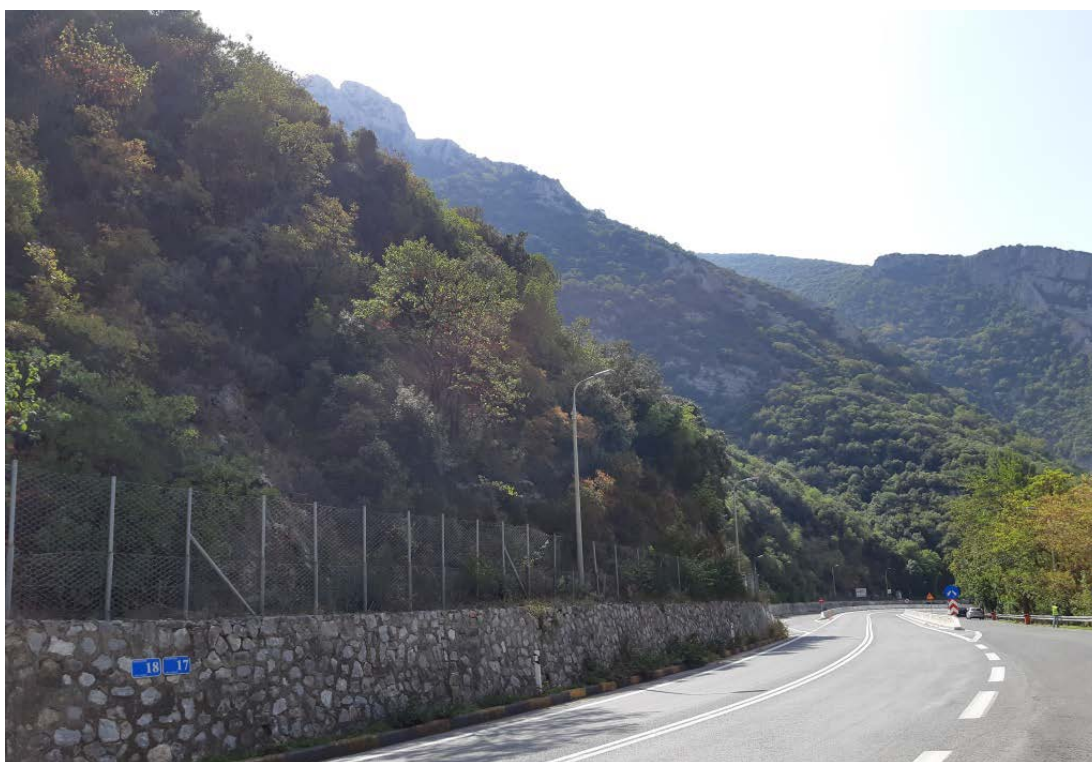
Φωτ. 17.2 : Τμήμα 17 – Μετά τις εργασίες προστασίας (Οκτώβριος 2019)

Δεν υπάρχει καμία ιδιαίτερη μεταβολή στο Τμήμα 17, πέραν της αυξημένης φυτικής μάζας στο πόδι του πρηνούς και στη βάση του τοίχου αντιστήριξης. Πολυάριθμα φυτά *Laurus nobilis* στα πρηνή του Πηνειού. Εμφάνιση αρκετών ατόμων του είδους *Leontodon crispus* στα πρηνή του Πηνειού.

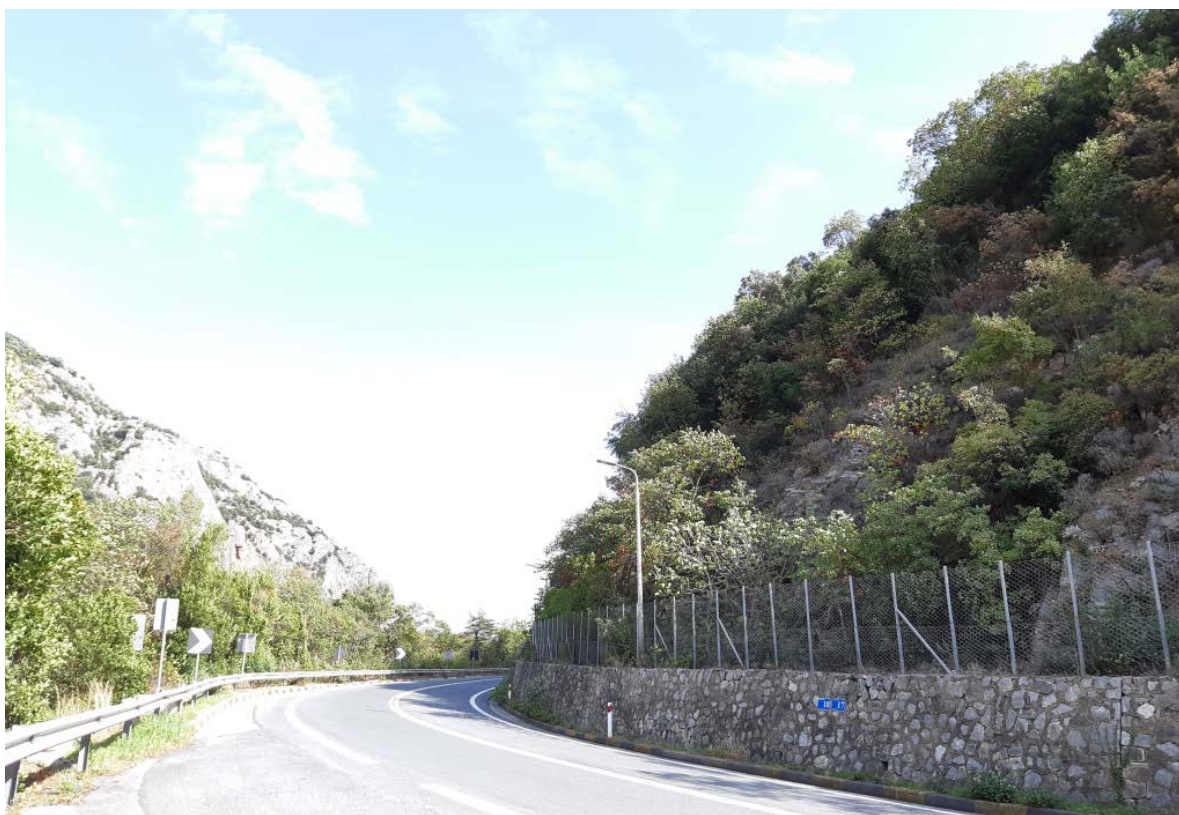
Φωτ. 18.2 : Τμήμα 18 – Μετά τις εργασίες προστασίας (Οκτώβριος 2019)

Η εικόνα στο Τμήμα 18 είναι σχεδόν αμετάβλητη, υπάρχει ανάπτυξη του είδους *Cercis Siliquastrum* και στα υψηλότερα τμήματα του πρανούς. Εμφάνιση μεγάλης διασποράς του είδους *Laura nobilis* και *Nerium oleander* προς την πλευρά του Πηγειού. Εμφάνιση νέων ατόμων του είδους *Cotinus coggygria* και *Robinia pseudoacacia* στο πόδι του βραχώδους πρανούς.

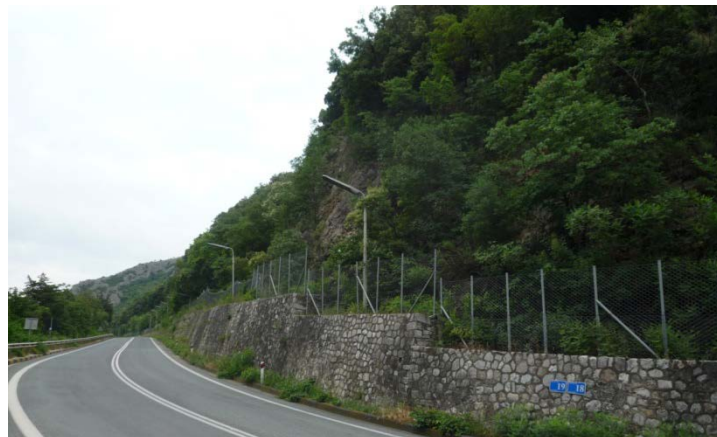
Φωτ. 19.1 : Τμήμα 19 - Πριν και μετά τις εργασίες προστασίας.

Στο Τμήμα 19 η εικόνα είναι σχεδόν ίδια. Υπάρχει μειωμένη παρουσία του ενδημικού είδους *Campanula thessala* και νεαρών ατόμων *Cercis siliquastrum* στη λιθόριπτη αντιστήριξη και μεγάλη αύξηση της αναρριχώμενης βλάστησης (*Hedera helix* & *Calystegia sepium*).

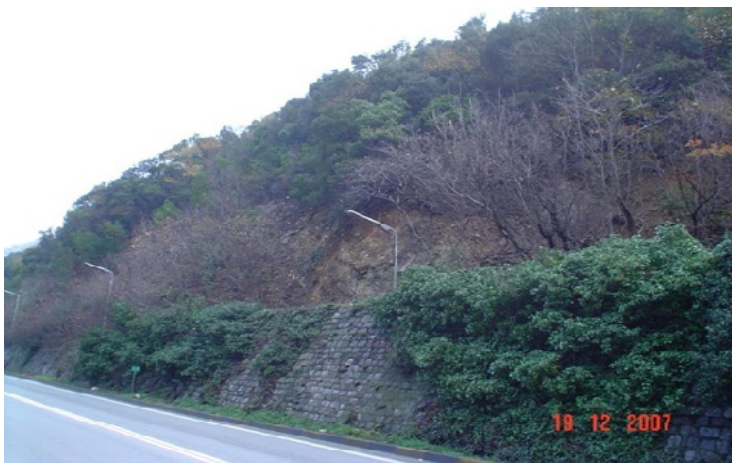
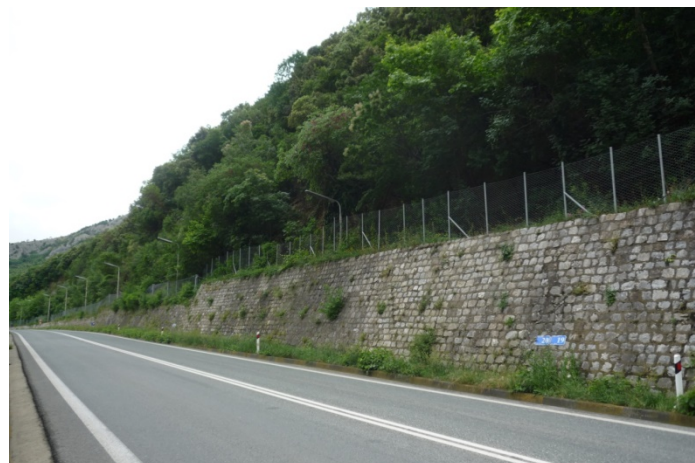
Φωτ. 20.1 : Τμήμα 20 - Πριν και μετά τις εργασίες προστασίας.

Στο Τμήμα 20 υπάρχει σποραδική παρουσία του είδους *Arum italicum* στα ερείσματα της οδού. Στη λιθόριπτη αντιστήριξη υπάρχει μικρή αύξηση της αναρριχώμενης βλάστησης (*Hedera helix*).

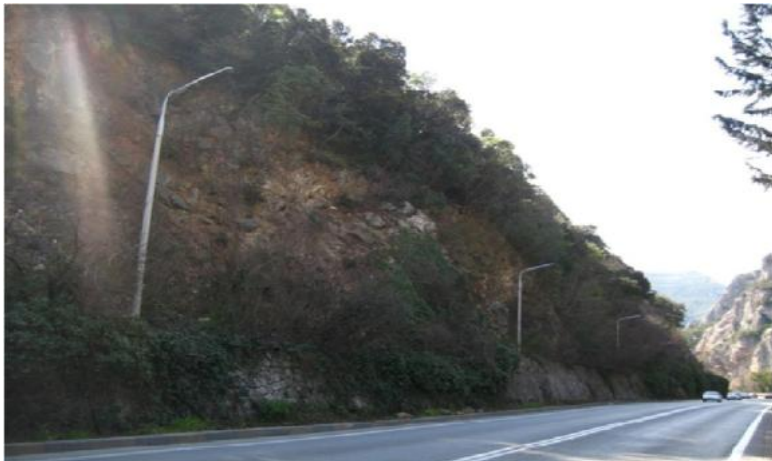
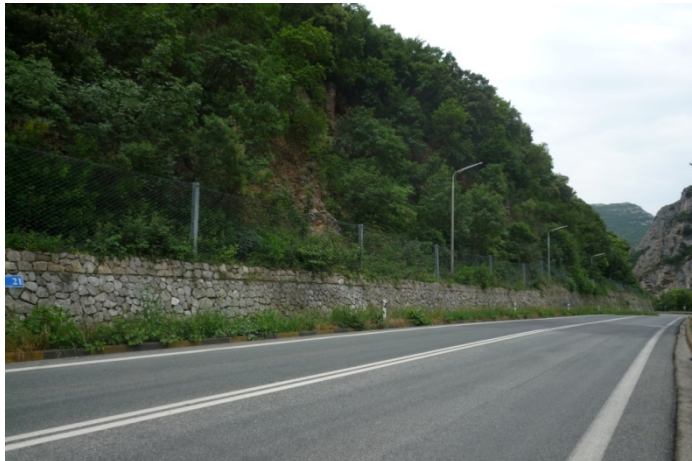
Φωτ. 21.1 : Τμήμα 21 - Πριν και μετά τις εργασίες προστασίας.

Στο Τμήμα 21 υπάρχει σποραδική παρουσία του είδους *Arum italicum* στα ερείσματα της οδού καθώς και εμφάνιση αρκετών ατόμων του είδους *Leontodon crispus* στα πρανή του Πηγείου. Κυριαρχούν αναρριχώμενα είδη *Calystegia sepium*, *Hedera helix*. Λόγω της περιόδου που πραγματοποιήθηκε η επιθεώρηση (φθινόπωρο) κάποια δενδρώδη είδη εμφανίζονται να χάνουν το φύλλωμά τους ή κάποια πολυετή έχουν ολοκληρώσει τον ετήσιο κύκλο τους και εμφανίζονται μόνο τα αποξηραμένα στελέχη τους (π.χ. *Allium heldreichii*).

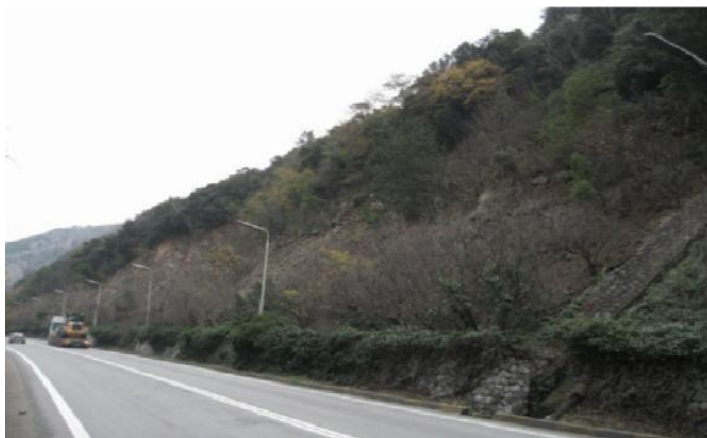
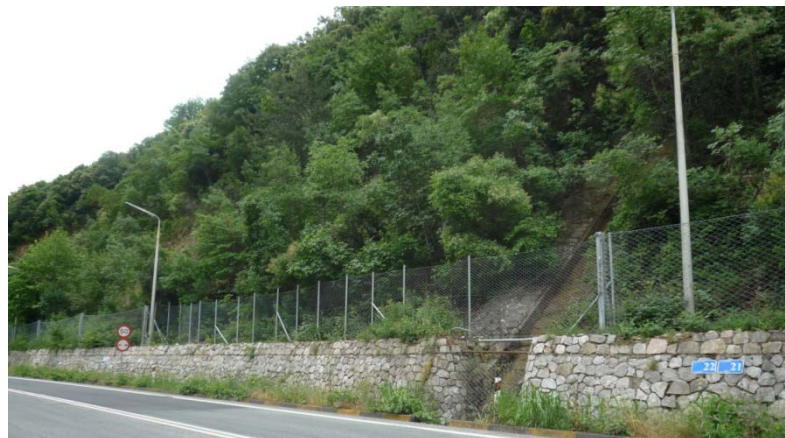
Φωτ. 22.1 : Τμήμα 22 - Πριν και μετά τις εργασίες προστασίας.

Στο Τμήμα 22 η κατάσταση της χλωρίδας είναι πολύ καλή. Κυριαρχούν δενδρώδη είδη και αναρριχώμενα. Εμφάνιση πλούσιας βλάστησης τόσο πάνω από τη λιθορριπή όσο και στη βάση της (νεαρά δένδρα *Cercis siliquastrum*).

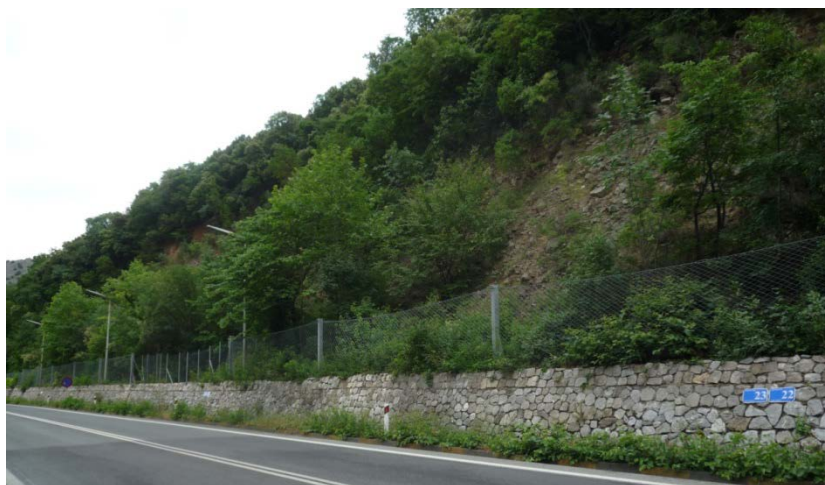
Φωτ. 23.1 : Τμήμα 23 - Πριν και μετά τις εργασίες προστασίας (Νοέμβριος 2009)

Στο Τμήμα 23 η κατάσταση της χλωρίδας είναι πολύ καλή. Κυριαρχούν δενδρώδη είδη και αναρριχώμενα. Εμφάνιση νεαρών ατόμων *Cercis siliquastrum* στη βάση της λιθόριπτης αντιστήριξης.

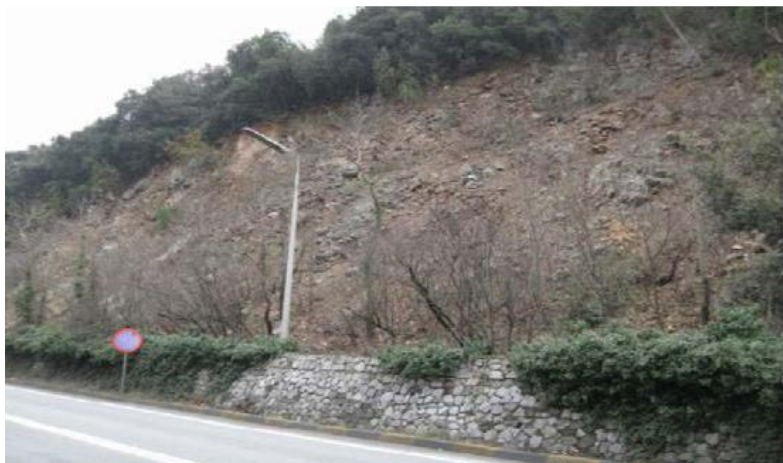
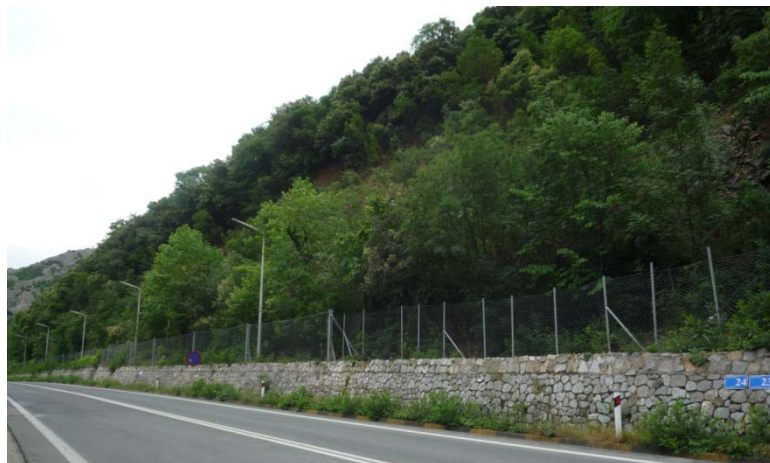
Φωτ. 24.1 : Τμήμα 24 - Πριν και μετά τις εργασίες προστασίας.

Η εικόνα στο Τμήμα 24 είναι ποιοτικά αμετάβλητη σε σχέση με τη μελέτη πεδίου που πραγματοποιήθηκε το 2018. Εμφάνιση νεαρών ατόμων *Robinia pseudoacacia* και *Cercis siliquastrum* στη βάση του τοίχου αντιστήριξης και πίσω από την περιφράξη.

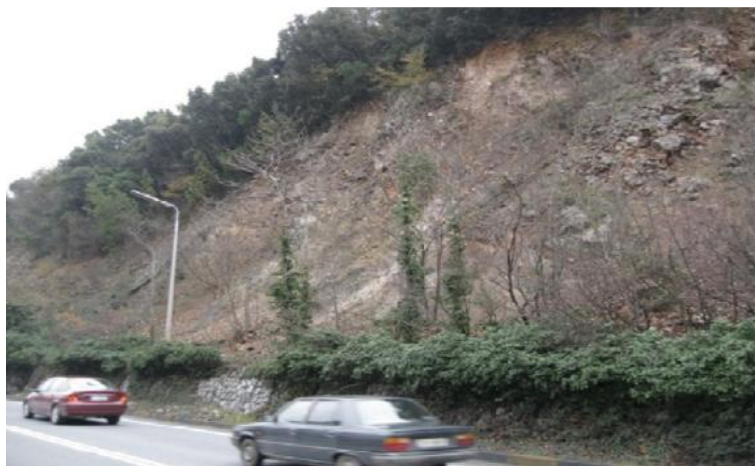
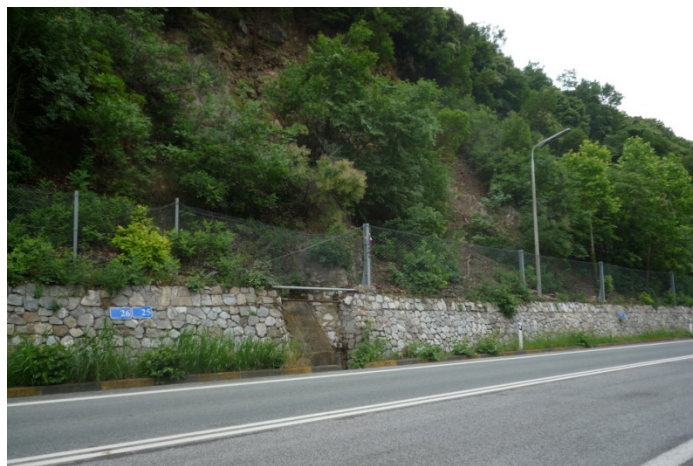
Φωτ. 25.1 : Τμήμα 25 - Πριν και μετά τις εργασίες προστασίας.

Η εικόνα στο Τμήμα 25 είναι ποιοτικά αμετάβλητη σε σχέση με τη μελέτη πεδίου που πραγματοποιήθηκε το 2018. Μεγάλη αύξηση της φυτικής μάζας. Εμφάνιση νεαρών ατόμων *Robinia pseudoacacia* και *Cercis siliquastrum* στη βάση του τοίχου αντιστήριξης. Στα πρηνή του Πηνειού εμφανίζονται άτομα *Rhus coriaria*, *Euphorbia caracas*, *Coronilla emeris*, *Rhamnus alaternus*, *Coronilla emeris*.

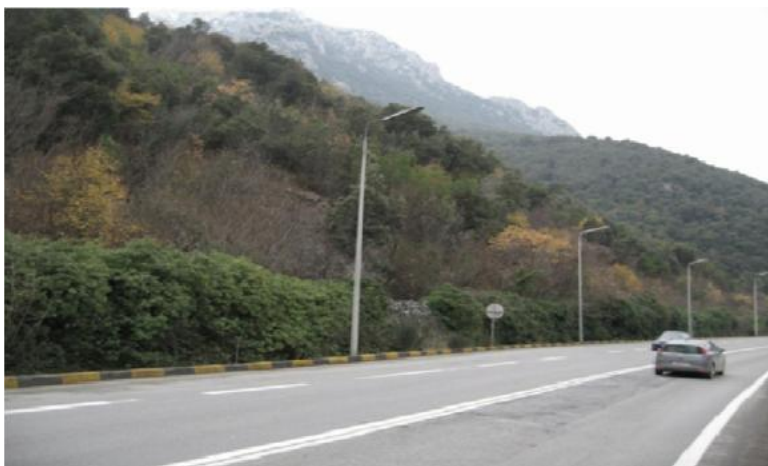
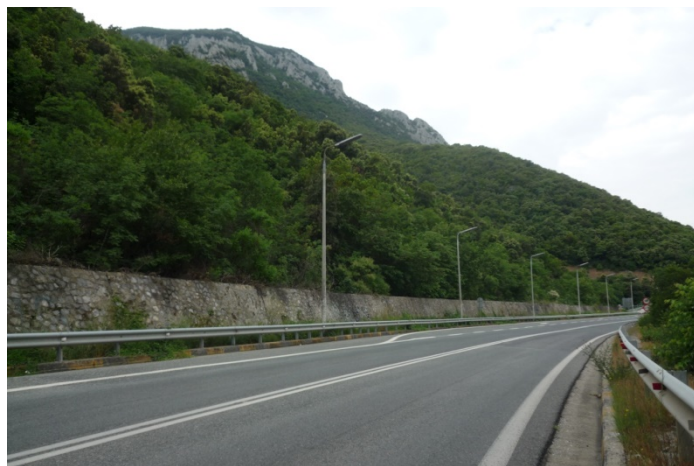
Φωτ. 26.1 : Τμήμα 26 - Πριν και μετά τις εργασίες προστασίας.

Η εικόνα στο Τμήμα 26 είναι ποιοτικά αμετάβλητη σε σχέση με τη μελέτη πεδίου που πραγματοποιήθηκε το 2018. Έντονη αύξηση του αναρριχώμενου *Hedera helix* στον τοίχο αντιστήριξης. Στα πρανή του Πηγειού εντοπίζονται τα είδη *Cyclamen hederifolium*, *Verbascum sinuatum* και *Cistus sp.*

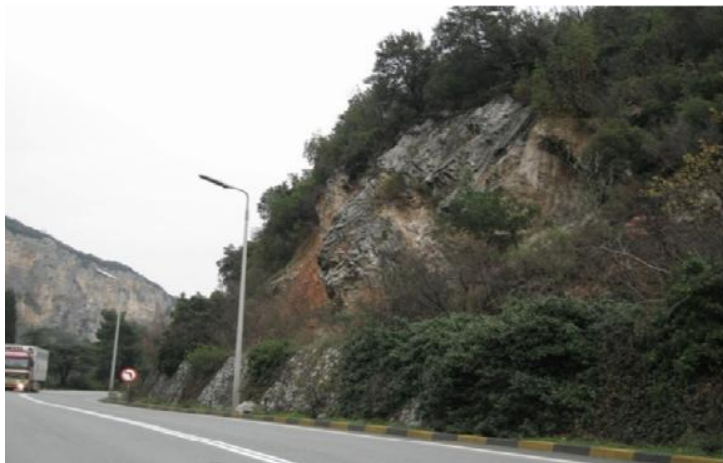
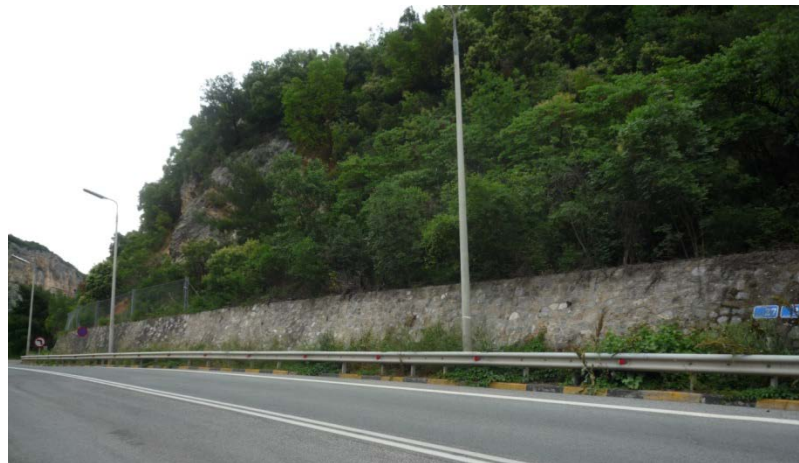
Φωτ. 27.1 : Τμήμα 27 - Πριν και μετά τις εργασίες προστασίας.

Η εικόνα στο Τμήμα 27 είναι σχεδόν σταθερή με αύξηση της φυτικής μάζας. Έντονη αύξηση του αναρριχώμενου *Hedera helix* στον τοίχο αντιστήριξης.

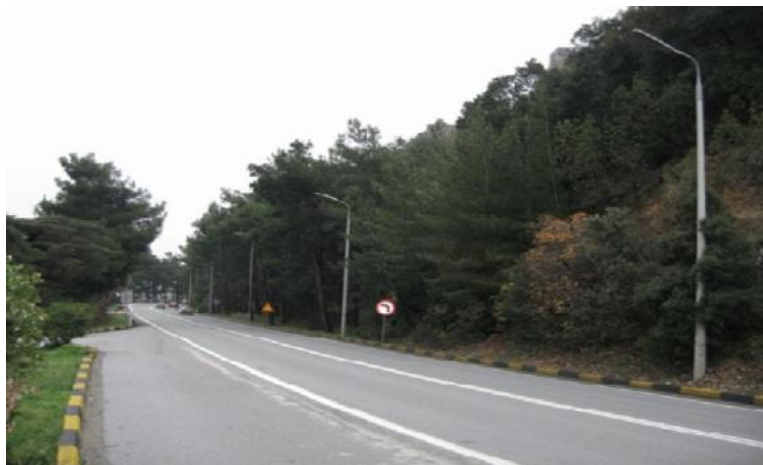
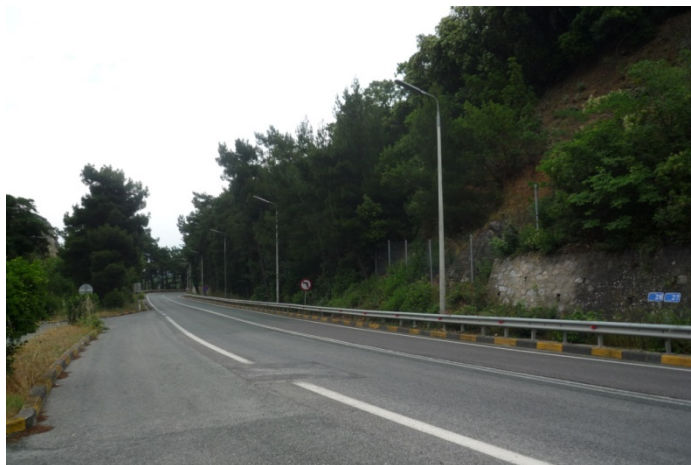
Φωτ. 28.1 : Τμήμα 28 - Πριν και μετά τις εργασίες προστασίας

Η εικόνα στο Τμήμα 28 είναι ποιοτικά αμετάβλητη, με αύξηση όμως της φυτικής μάζας. Λόγω της περιόδου που πραγματοποιήθηκε η επιθεώρηση (φθινόπωρο) κάποια δενδρώδη είδη εμφανίζονται να χάνουν το φύλλωμά τους. Έντονη αύξηση του αναρριχώμενου *Hedera helix* στον τοίχο αντιστήριξης.

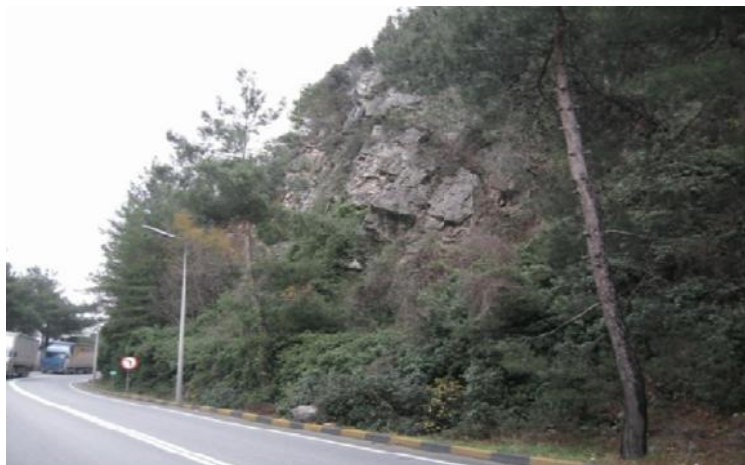
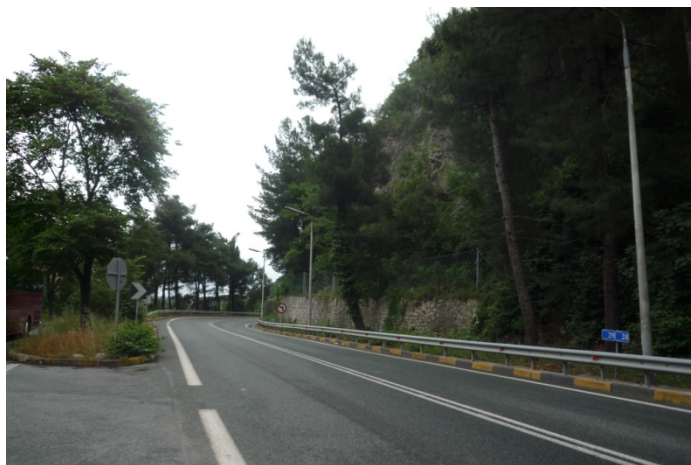
Φωτ. 29.1 : Τμήμα 29 - Πριν και μετά τις εργασίες προστασίας

Στο Τμήμα 29 η κατάσταση είναι ποιοτικά σταθερή. Εμφάνιση αρκετών ατόμων του είδους *Leontodon crispus* και *Solanum elaeagnifolia* στα πρανή του Πηγειού. Αύξηση του αναρριχώμενου *Hedera helix* στον τοίχο αντιστήριξης.

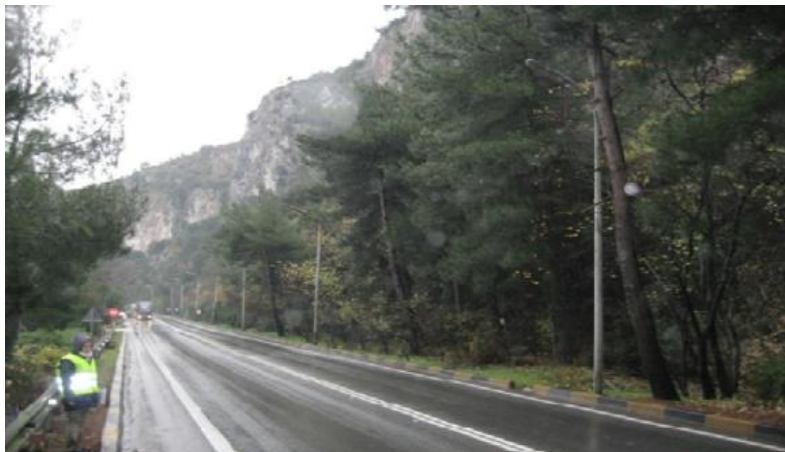
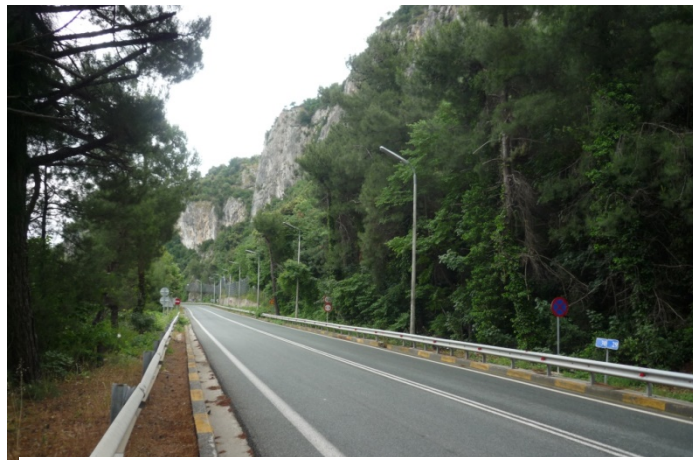
Φωτ. 30.1 : Τμήμα 30 - Πριν και μετά τις εργασίες προστασίας.

Η εικόνα στο Τμήμα 30 είναι σχεδόν σταθερή. Αυξημένη παρουσία *Hedera helix* και σε κορμούς των Πεύκων.

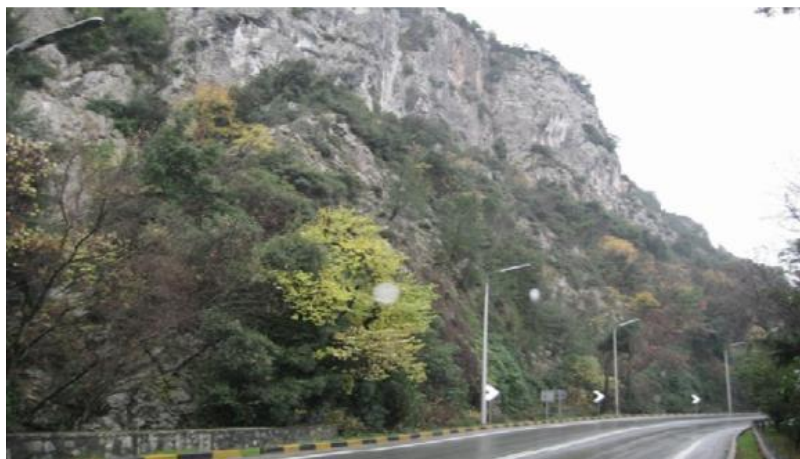
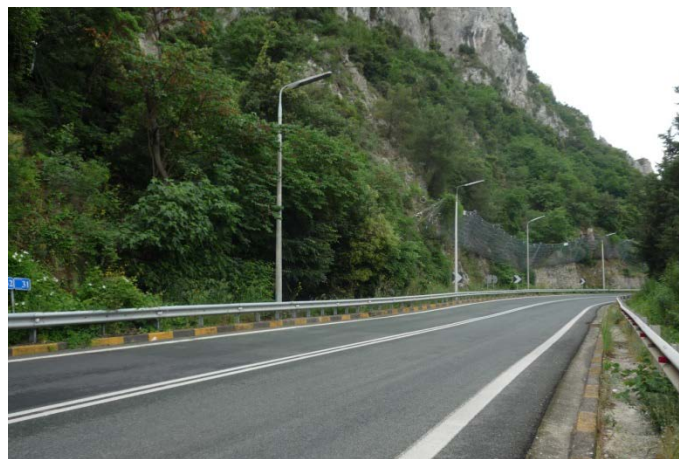
Φωτ. 31.1 : Τμήμα 31 – Πριν και μετά τις εργασίες προστασίας

Στο Τμήμα 31 η εικόνα της υφιστάμενης βλάστησης παραμένει σχετικά σταθερή. Εμφάνιση μεμονωμένων συστάδων του είδους *Stembergia lutea*. Εμφάνιση αναρριχώμενων ειδών στα βραχώδη πρανή (*Parthenocissus quinquefolia*) και ποωδών φυτών *Balota acetabulosa*, *Stembergia lutea* και *Euphorbia characias*. Εμφάνιση αρκετών ατόμων του είδους *Leontodon crispus* και *Prospero autumnale* στα πρανή του Πηνειού.
