ΜΕΛΕΤΗ ΕΚΤΙΜΗΣΗΣ ΦΥΣΙΚΗΣ ΑΠΟΚΑΤΑΣΤΑΣΗΣ ΤΗΣ ΒΛΑΣΤΗΣΗΣ

Περιοχή Κοιλιάδας Τεμπών - Νέου Παντελεήμονα

ΟΚΤΩΒΡΙΟΣ 2019

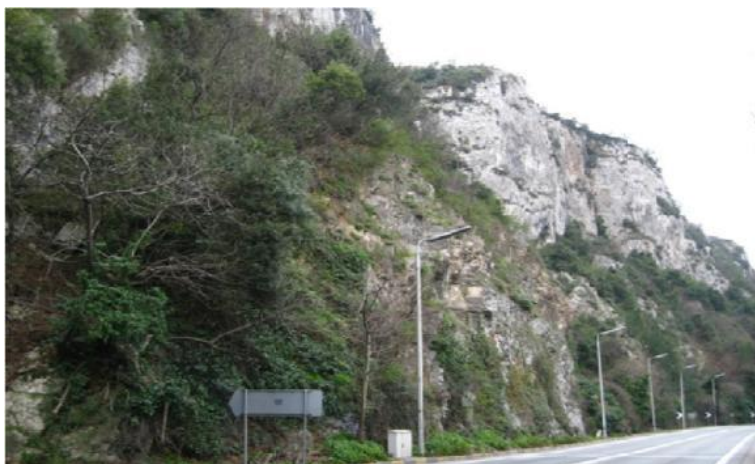
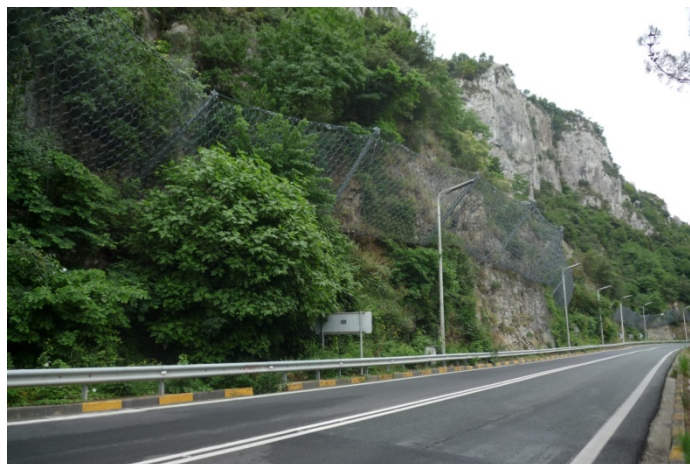
Φωτ. 32.1 : Τμήμα 32 - Πριν και μετά τις εργασίες προστασίας.

Στο Τμήμα 32 παρατηρείται αύξηση της φυτικής μάζας σε σχέση με την επιθεώρηση του 2018. Μεγάλη επέκταση των αναρριχώμενων φυτών (*Calystegia sepium*, *Hedera helix*) στα βραχώδη πρανή. Εμφάνιση αρκετών απόμων των ειδών *Leontodon crispus* και *Verbascum sp.* στα πρανή του Πηνειού.

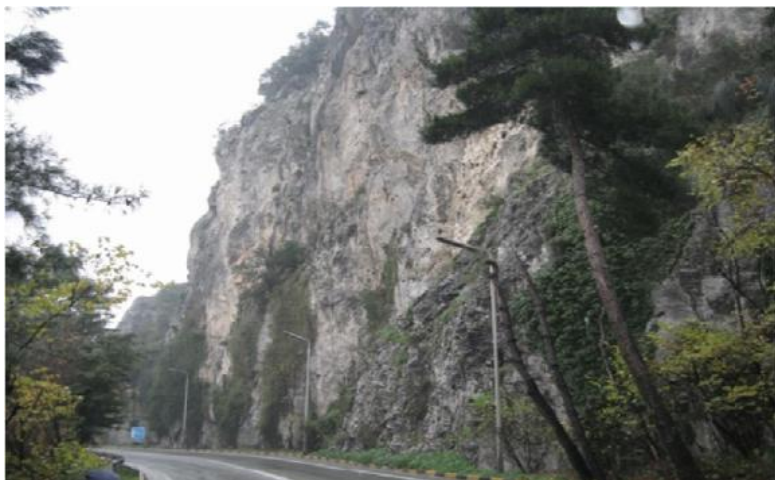
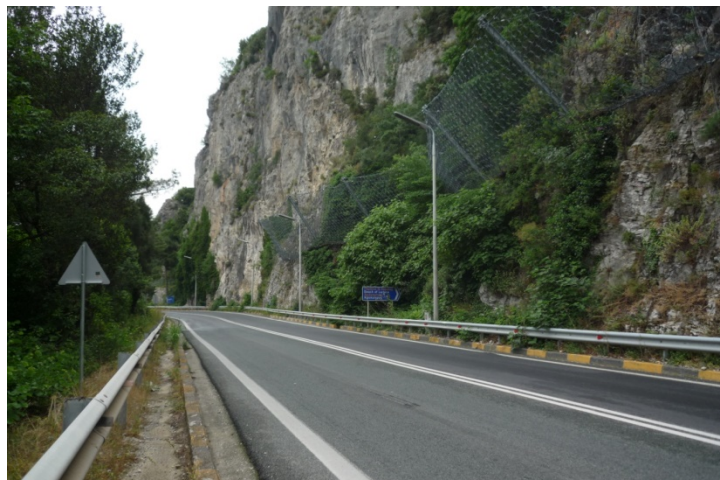
Φωτ. 33.1 : Τμήμα 33 - Πριν και μετά τις εργασίες προστασίας.

Η κατάσταση στο Τμήμα 33 είναι σχεδόν σταθερή. Επέκταση του αναρριχώμενου *Calystegia sepium* και μεγαλύτερη επέκταση των αναρριχώμενων ειδών *Hedera helix*, *Parthenocissus quinquefolia*. Εμφάνιση του είδους *Stembergia lutea* στα βραχώδη πρηνή. Εμφάνιση αρκετών απόμων των ειδών *Cyclamen hederifolium* και *Verbascum sp.* στα πρηνή του Πηγειού.

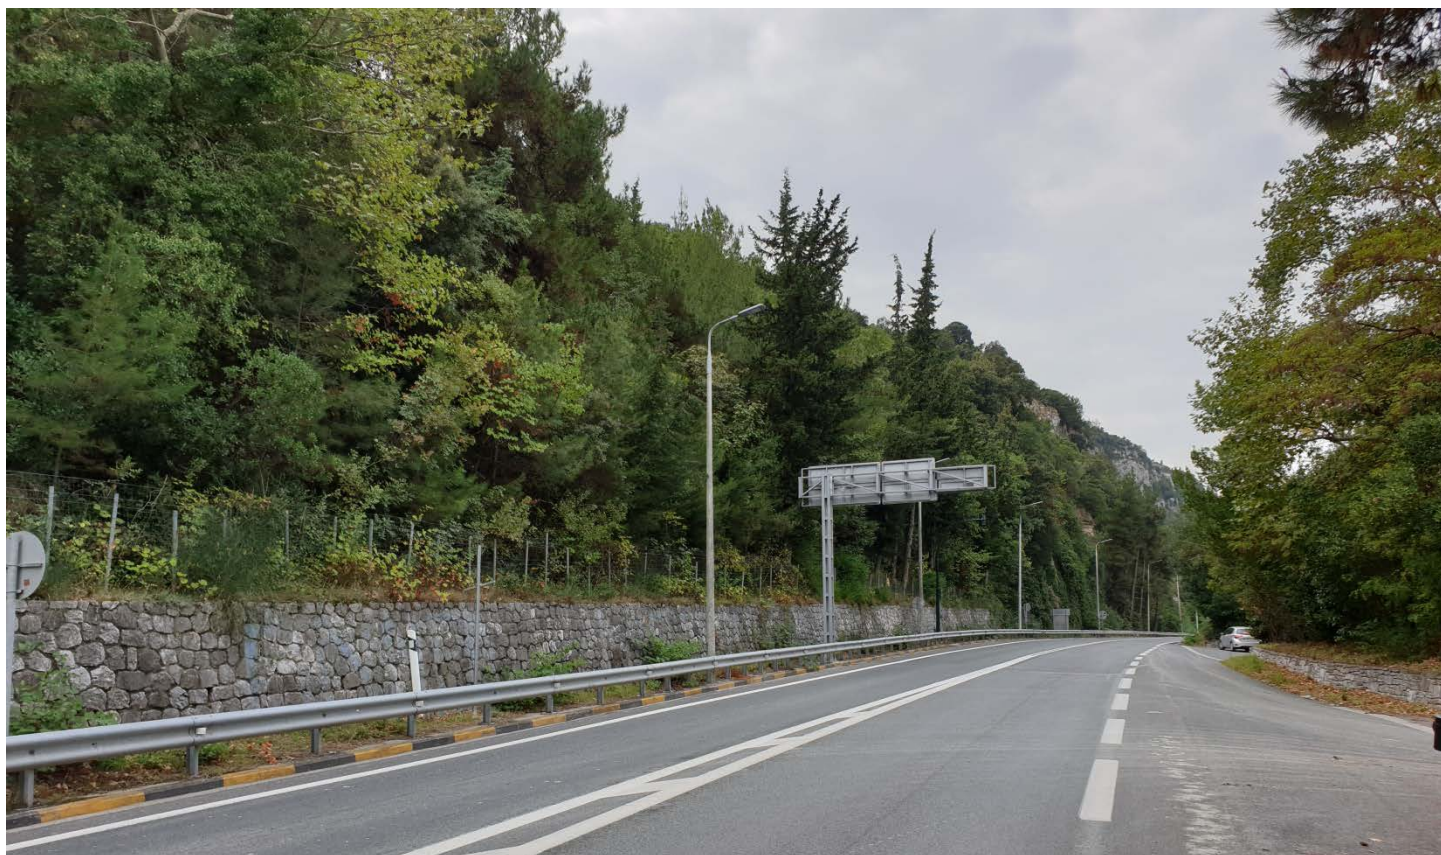
Φωτ. 34.2 : Τμήμα 34 – Μετά τις εργασίες προστασίας (Οκτώβριος 2019)

Η κατάσταση στο Τμήμα 34 είναι σχεδόν σταθερή με ελαφρώς αυξημένη τη φυτική μάζα τόσο στη βάση του λιθόκτιστου τοίχου όσο και πίσω από την περίφραξη.

34	Η κατάσταση στο Τμήμα 34 είναι σχεδόν σταθερή με ελαφρώς αυξημένη τη φυτική μάζα τόσο στη βάση του λιθόκτιστου τοίχου όσο και πίσω από την περίφραξη.

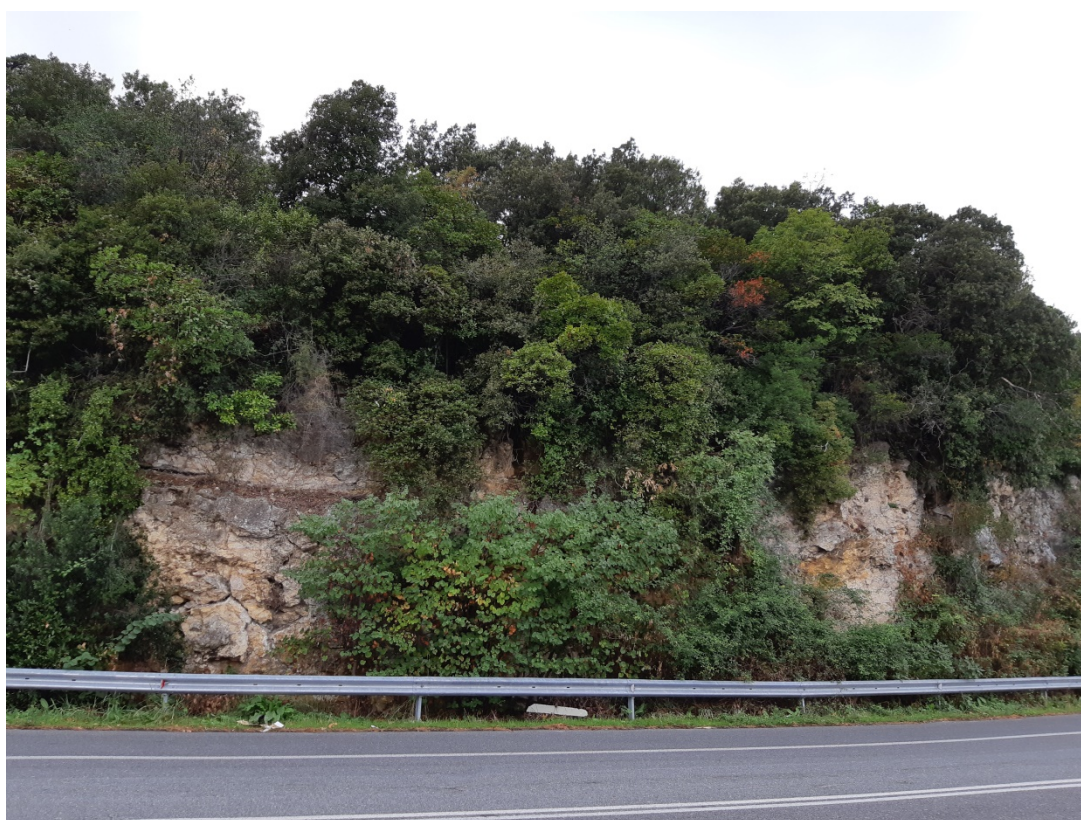
Φωτ. 1.2 : Τμήμα 1 - Πριν τις εργασίες προστασίας

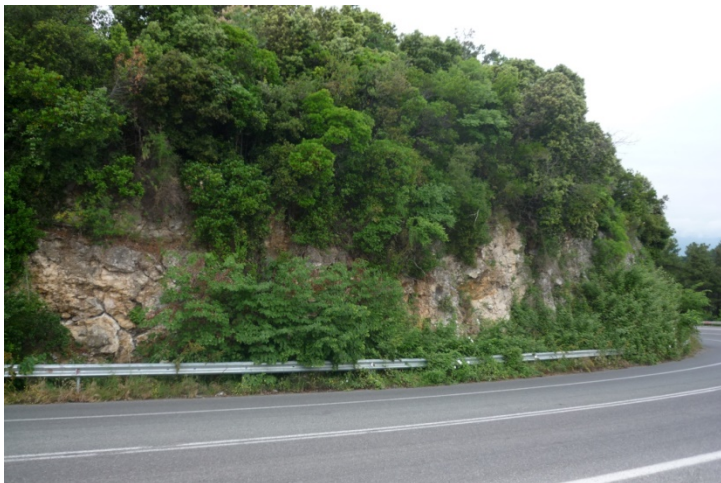
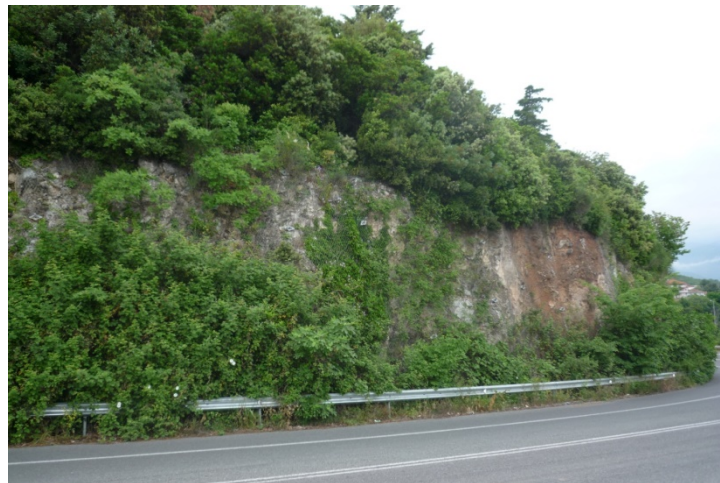
Φωτ. 1.3 : Τμήμα 1 – Πριν και μετά τις εργασίες προστασίας,

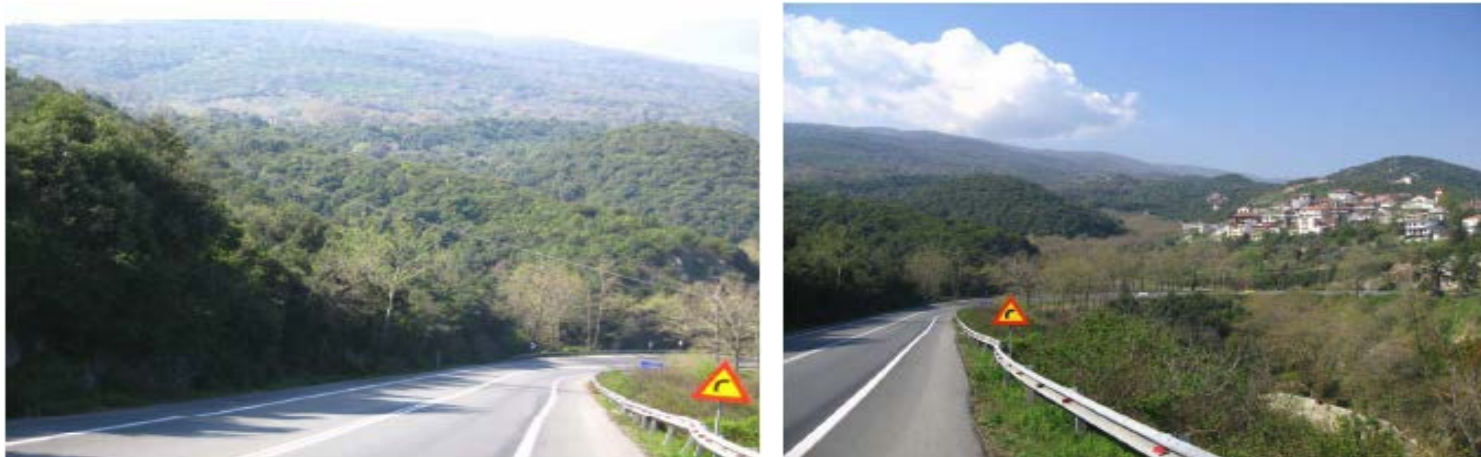
Φωτ. 2.1 : Τμήμα 2 - Πριν τις εργασίες προστασίας (Νοέμβριος 2009)

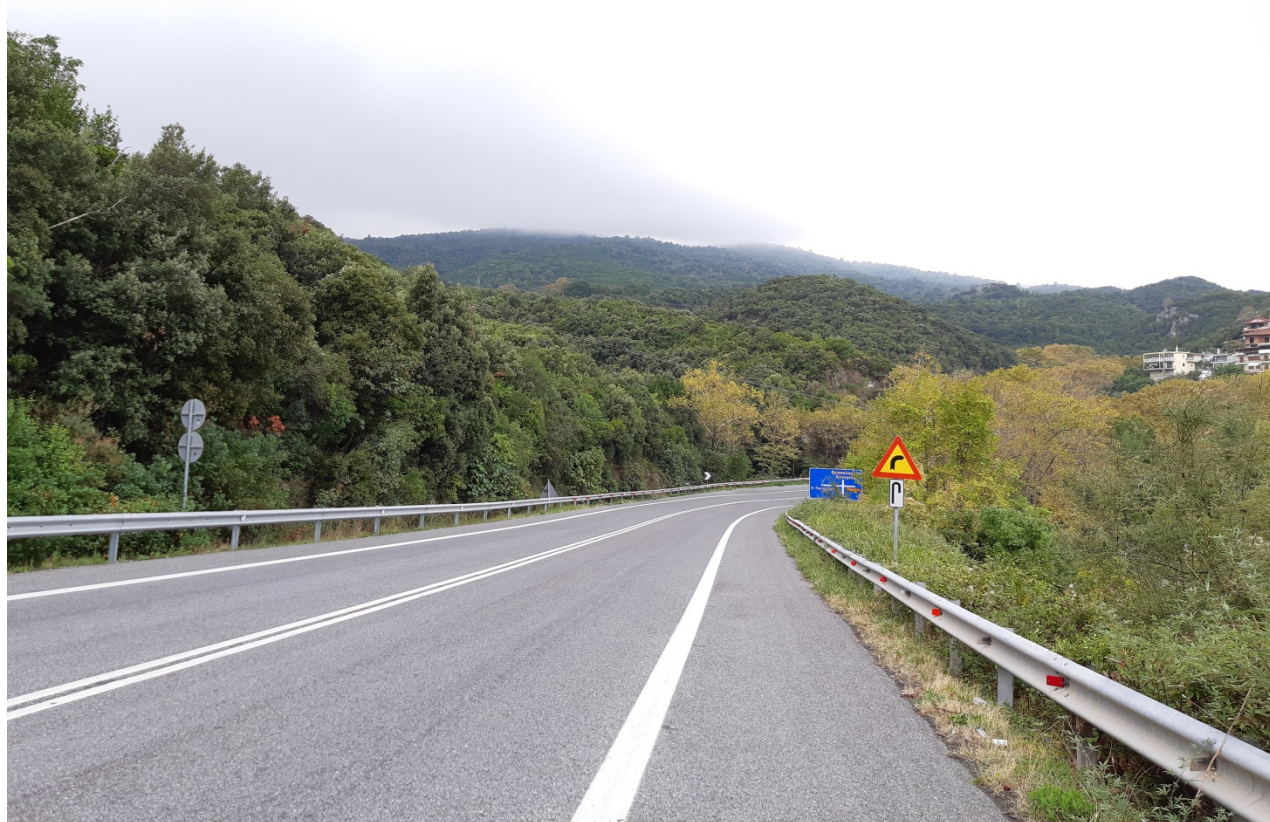
Φωτ. 2.2 : Τμήμα 2 - Μετά τις εργασίες προστασίας (Οκτώβριος 2019)

Στο Τμήμα 2 δε σημειώνεται ιδιαίτερη μεταβολή, η μακροσκοπική εικόνα είναι σταθερή.

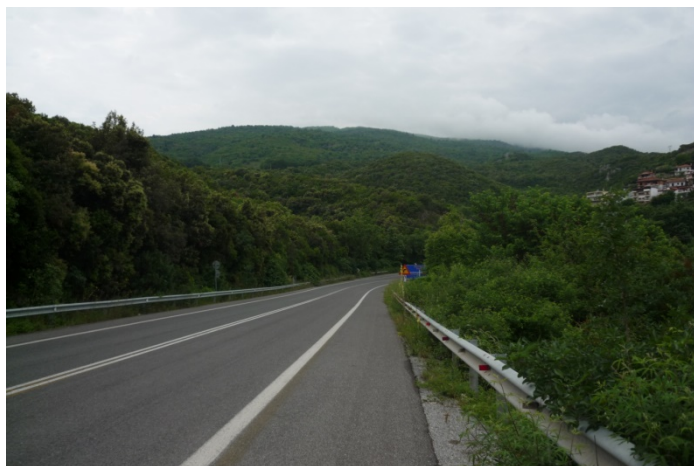
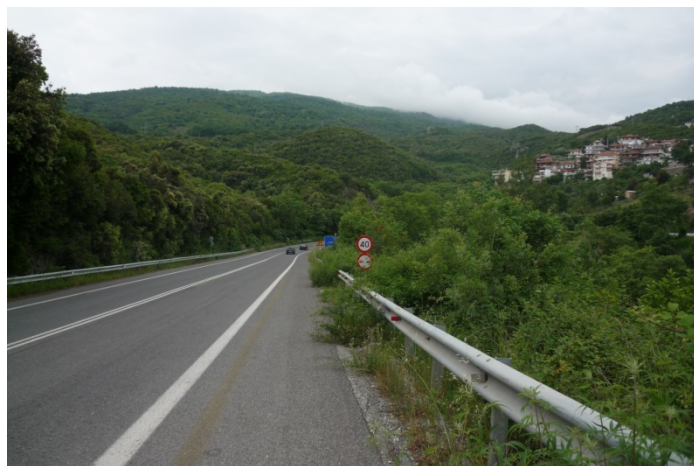
Φωτ. 2.3 : Τμήμα 2 – Μετά τις εργασίες προστασίας (Μάιος 2018)

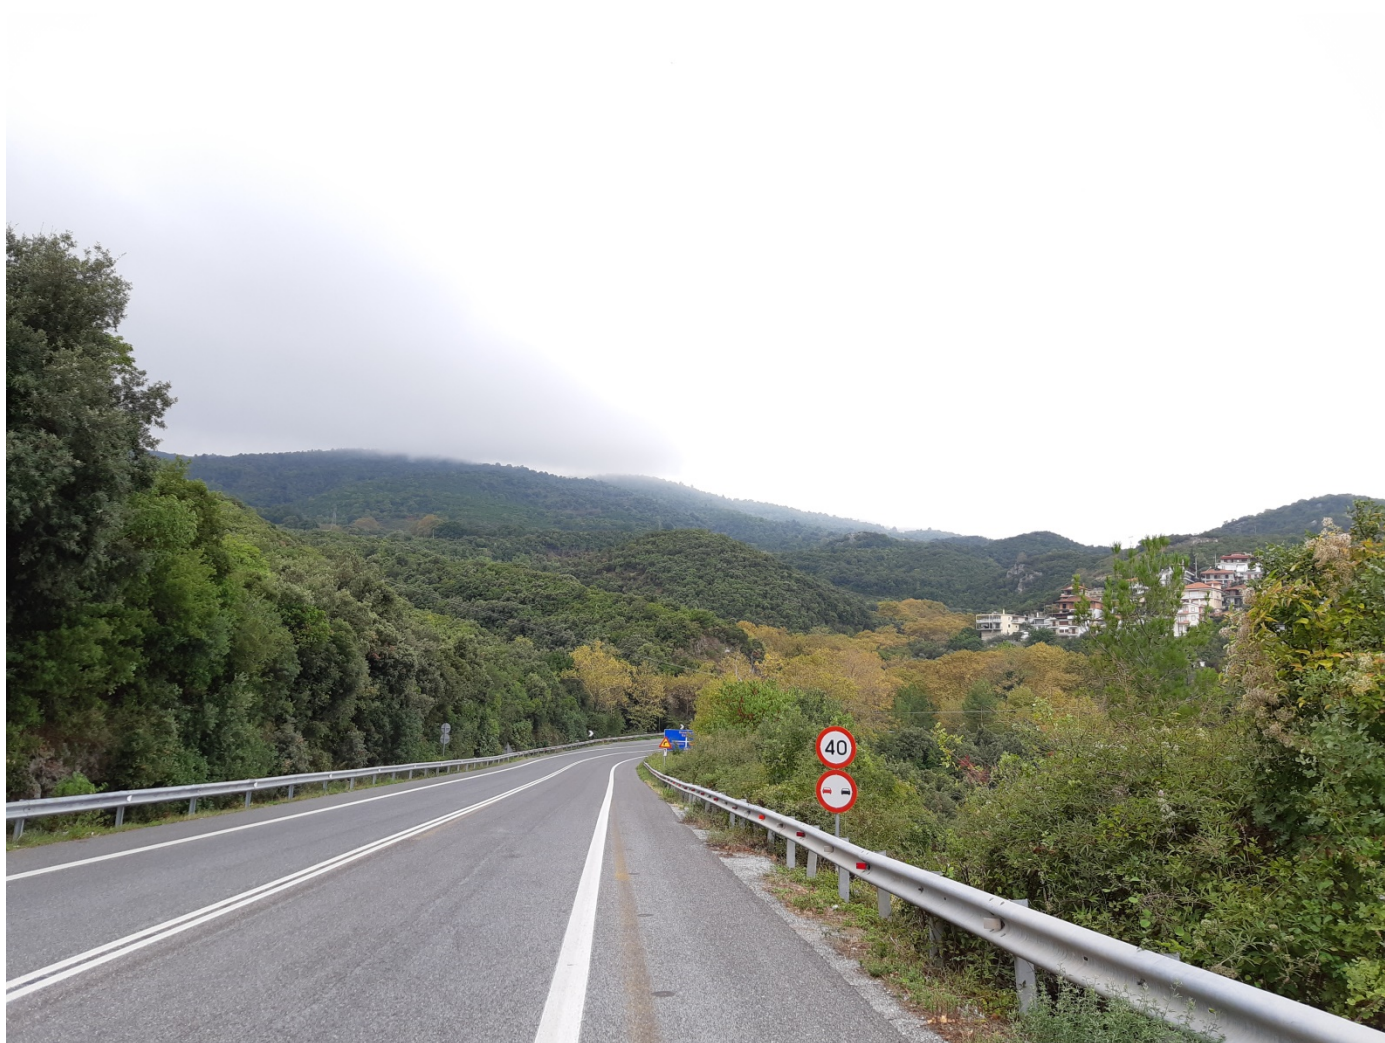
Φωτ. 2.4 : Τμήμα 2 – Μετά τις εργασίες προστασίας (Οκτώβριος 2018)

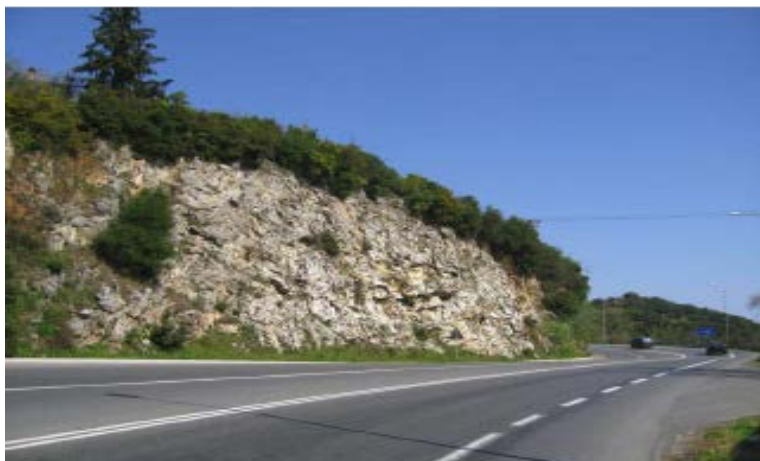
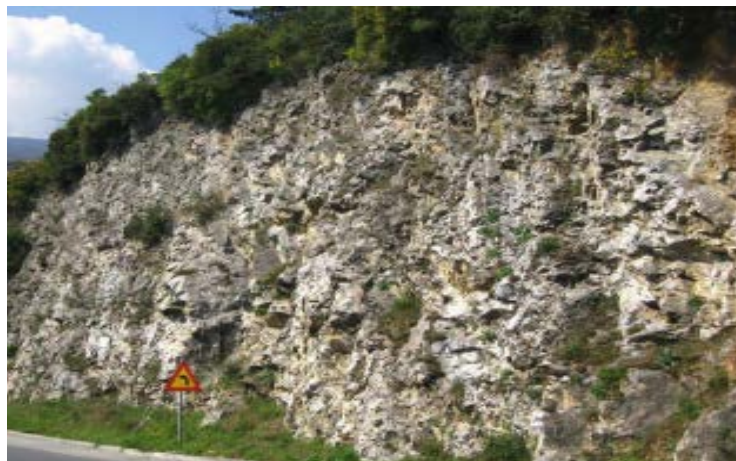
Φωτ. 3.1 : Τμήμα 3 - Πριν τις εργασίες προστασίας (Νοέμβριος 2009)

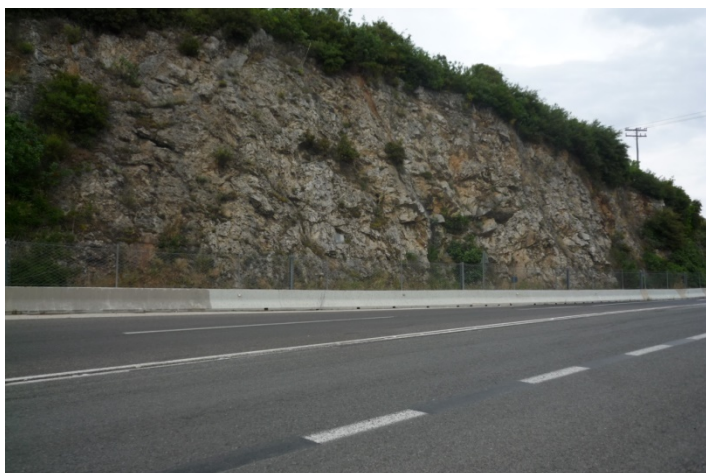
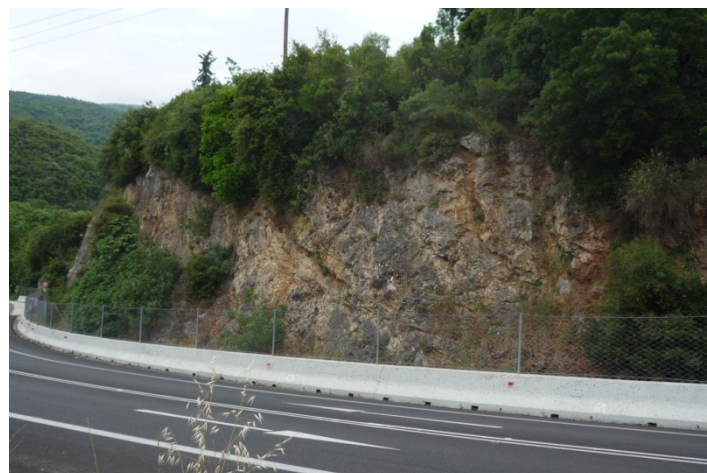
Φωτ. 3.2 : Τμήμα 3 - Μετά τις εργασίες προστασίας (Μάιος 2018)

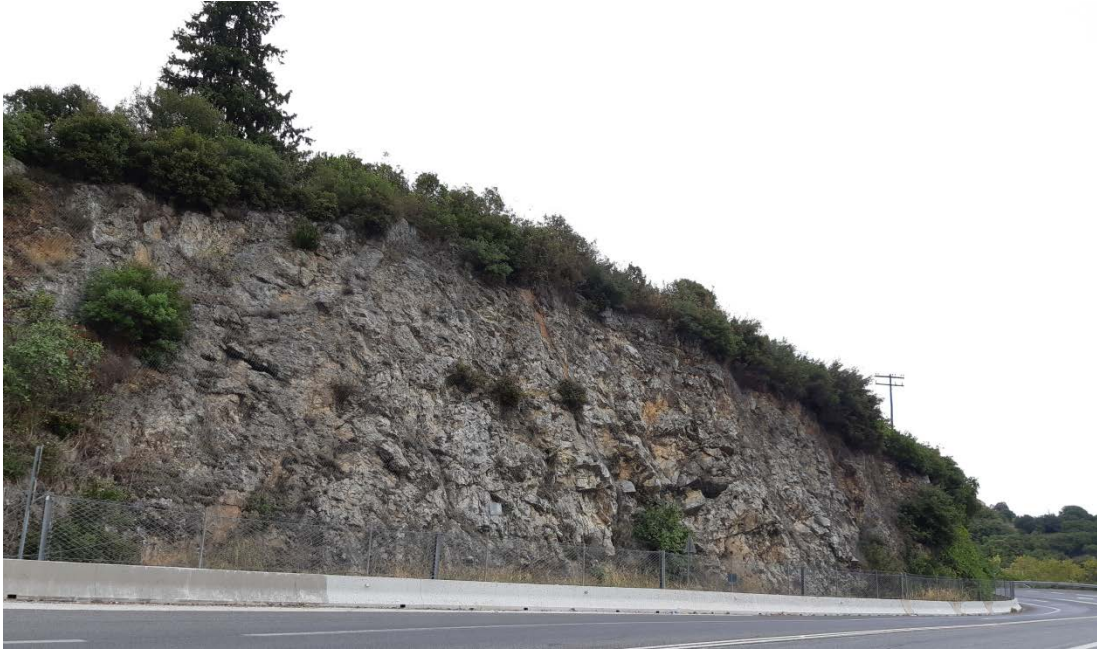
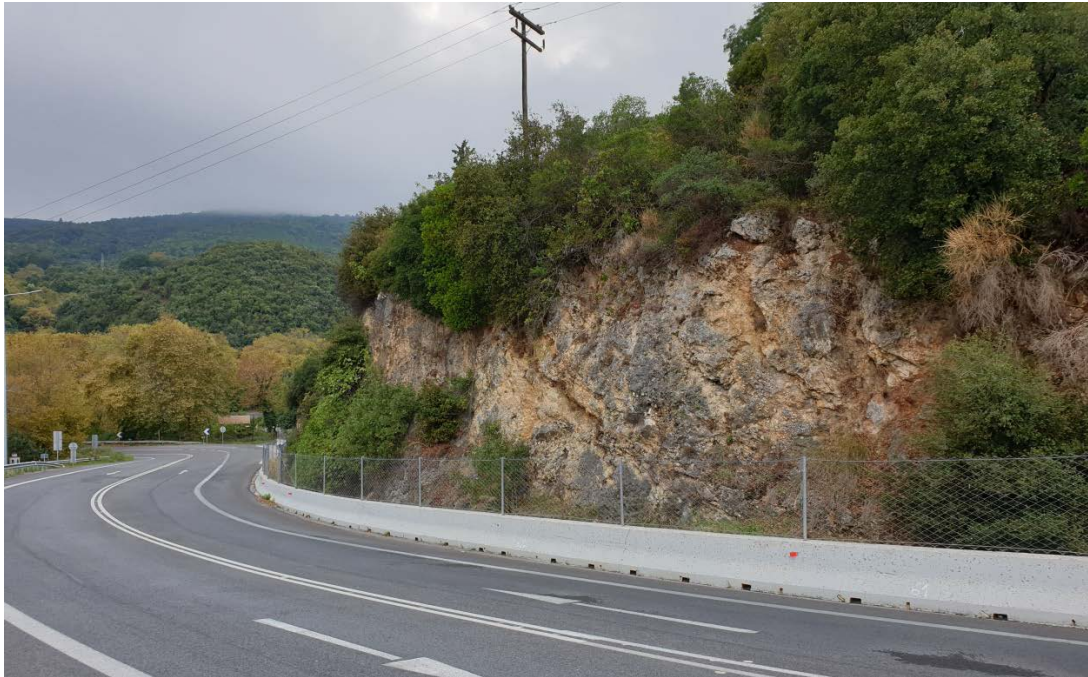
Φωτ. 3.3 : Τμήμα 3 – Μετά τις εργασίες προστασίας (Οκτώβριος 2019)

Στο Τμήμα 3 δεν υπάρχει καμία μεταβολή, πέραν της μικρής αναμενόμενης αύξησης της φυτικής μάζας, κυρίως των αναρριχώμενων ειδών στα βραχώδη πρανή.

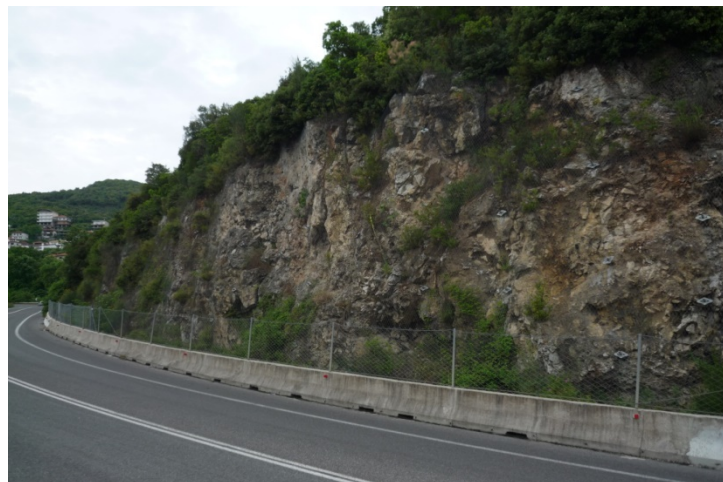
Φωτ. 4.1 : Τμήμα 4 - Πριν και μετά τις εργασίες προστασίας.

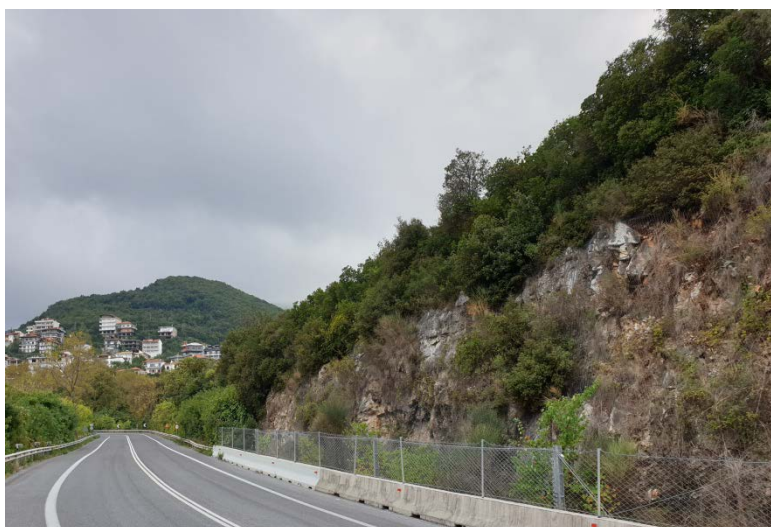
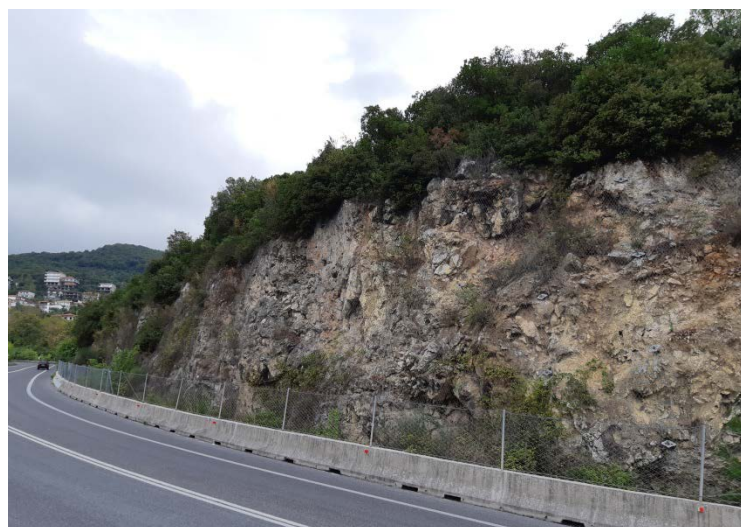
Φωτ. 4.2 : Τμήμα 4 – Μετά τις εργασίες προστασίας (Οκτώβριος 2019)

Στο Τμήμα 4 δεν υπάρχει κάποια ουσιαστική μεταβολή.

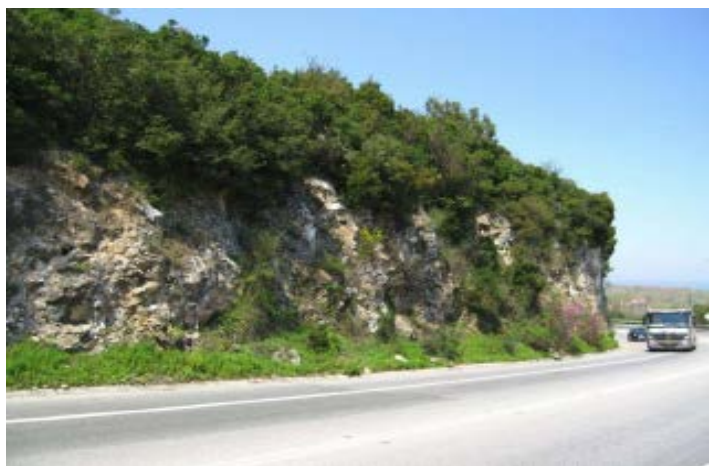
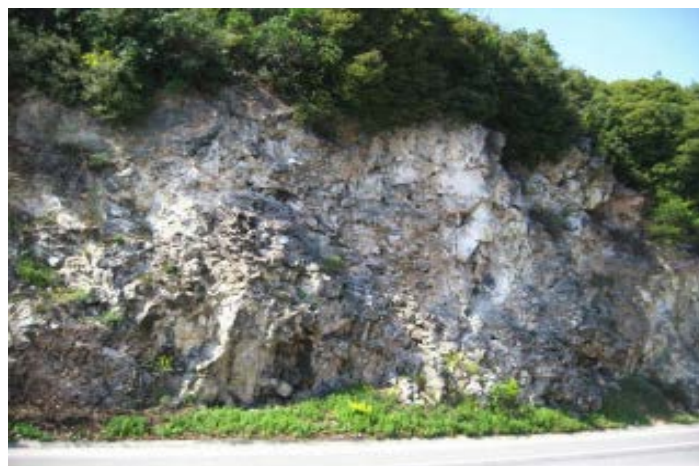
Φωτ. 5.1 : Τμήμα 5 - Πριν τις εργασίες προστασίας (Νοέμβριος 2009)

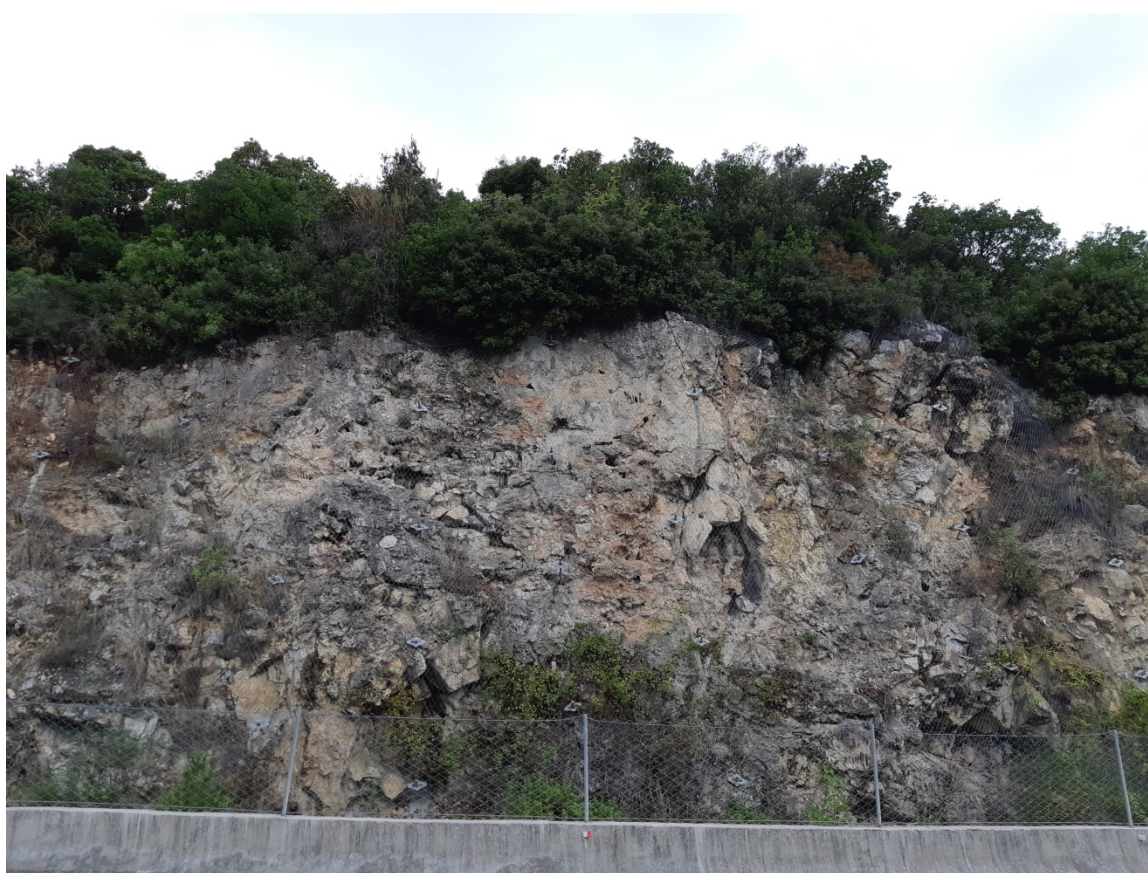
Φωτ. 5.2 : Τμήμα 5 - Μετά τις εργασίες προστασίας (Οκτώβριος 2019)

Στο Τμήμα 5 σημειώνεται επανεμφάνιση χασμοφυτικής βλάστησης στο πρανές. Αύξηση της φυτικής μάζας πίσω από το New Jersey.

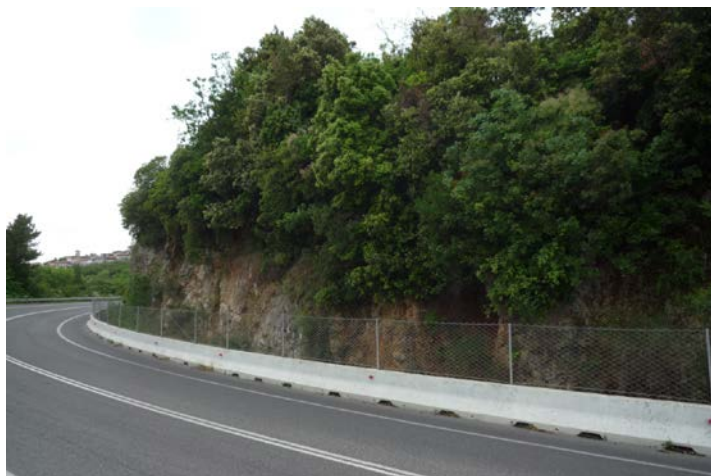
Φωτ. 5.3 : Τμήμα 5 – Μετά τις εργασίες προστασίας (Μάιος 2018)

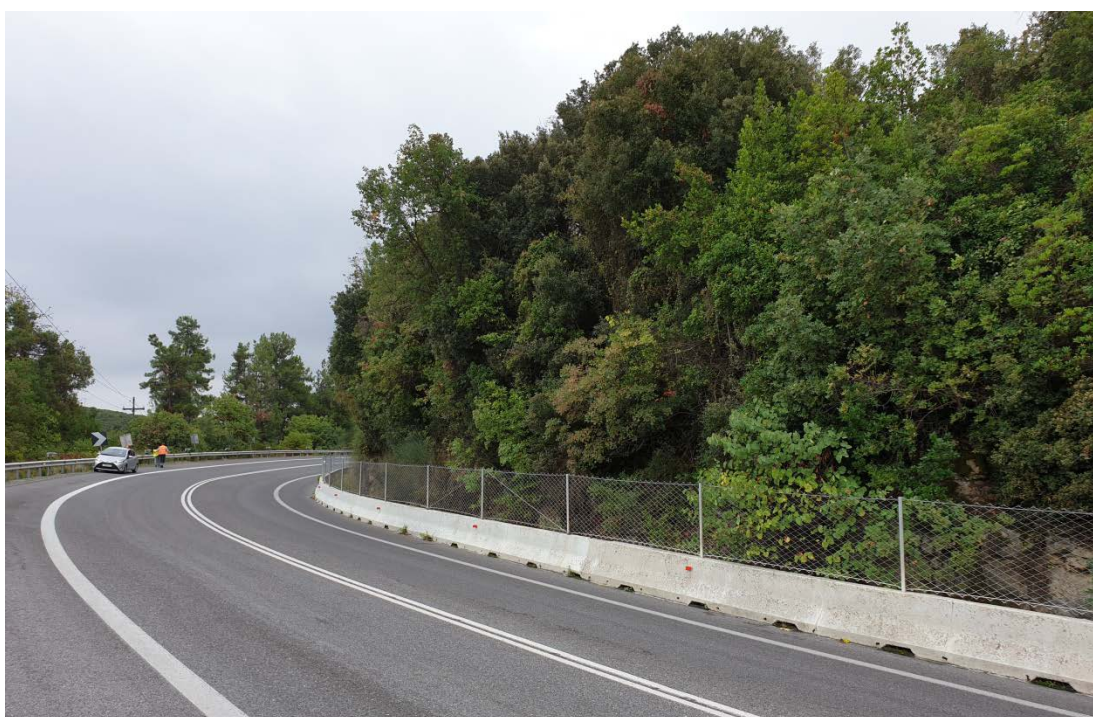
Φωτ. 5.4 : Τμήμα 5 – Μετά τις εργασίες προστασίας (Οκτώβριος 2019)

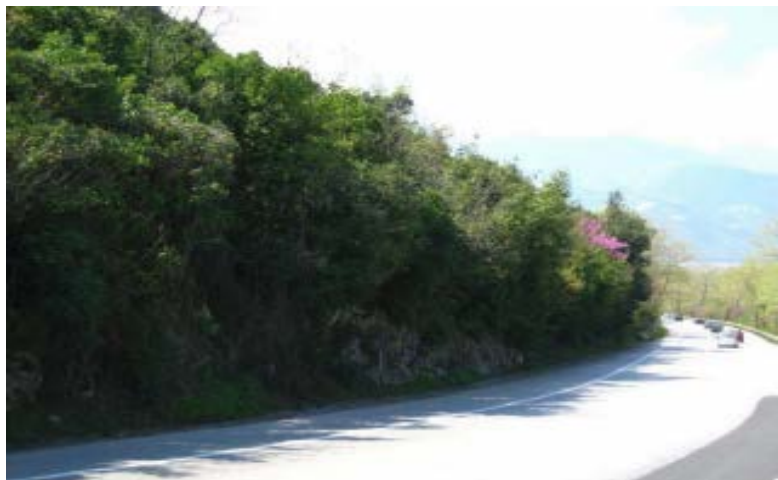
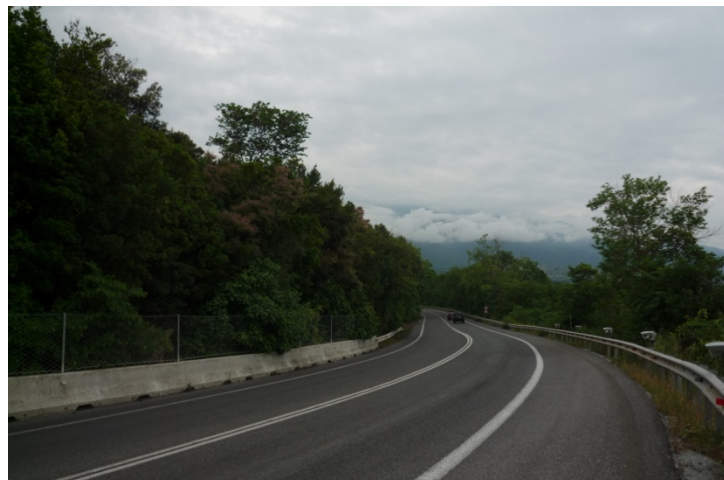
Φωτ. 6.1 : Τμήμα 6 - Πριν και μετά τις εργασίες προστασίας.

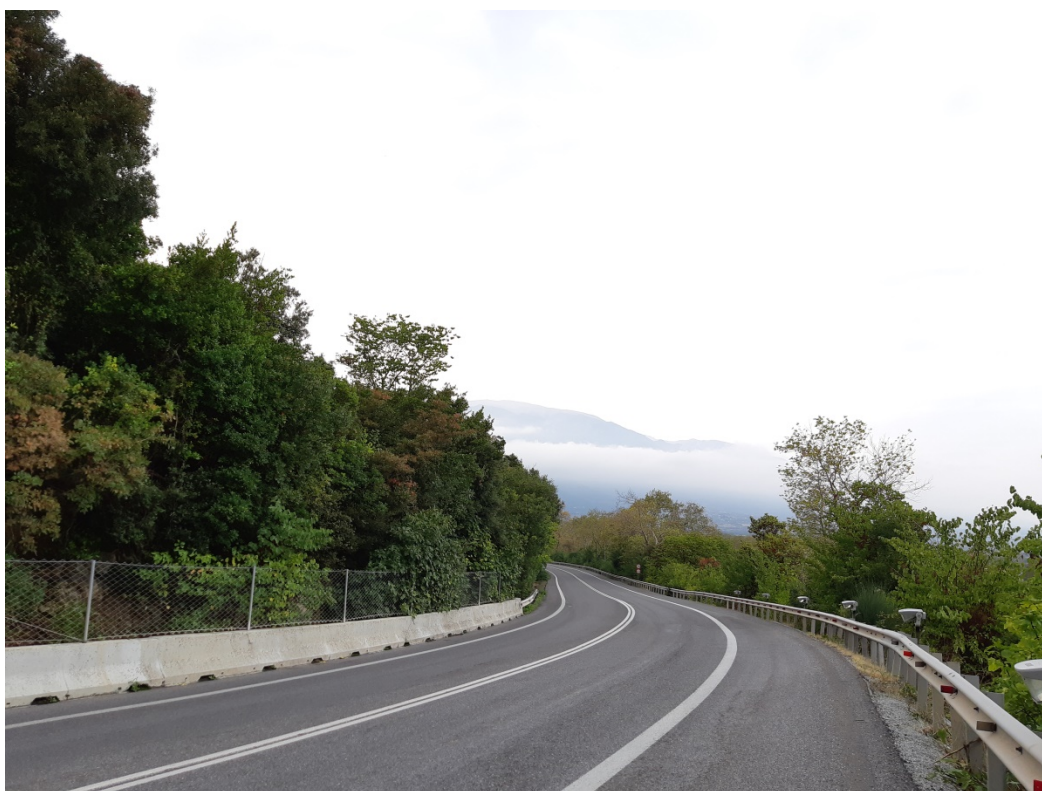
Φωτ. 6.2: Τμήμα 6 – Μετά τις εργασίες προστασίας (Οκτώβριος 2019)

Εμφάνιση νέων ατόμων *Cercis siliquastrum* μεταξύ ποδός του πρανούς και New Jersey.

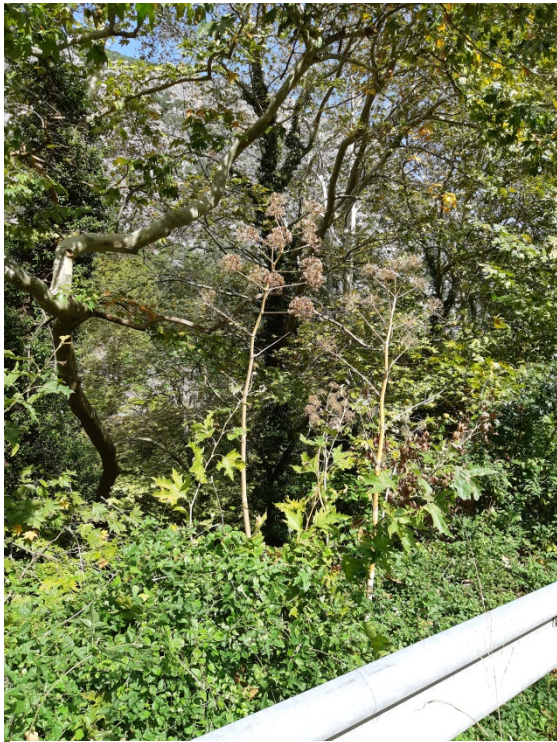
Ferula communis

Λόγω του ότι η καταγραφή και επιτόπου αυτοψία πραγματοποιήθηκε μέσα φθινοπώρου (Οκτώβριος 2019) δεν παρατηρήθηκαν κάποια από τα ποώδη είδη που είχαν αποτυπωθεί φωτογραφικά και καταγραφεί σε προηγούμενες μελέτες να έχουν ολοκληρώσει τον κύκλο τους και να μην είναι ορατά. Χαρακτηριστικό παράδειγμα αποτελούν τα είδη *Ferula communis* και *Allium heldreichii* όπου τη συγκεκριμένη περίοδο παρατηρήθηκαν μόνο τα αποξηραμένα στελέχη τους:
