ΜΕΛΕΤΗ ΕΚΤΙΜΗΣΗΣ ΦΥΣΙΚΗΣ ΑΠΟΚΑΤΑΣΤΑΣΗΣ ΤΗΣ ΒΛΑΣΤΗΣΗΣ

Περιοχή Κοιλιάδας Τεμπών - Νέου Παντελεήμονα

ΙΟΥΝΙΟΣ 2020

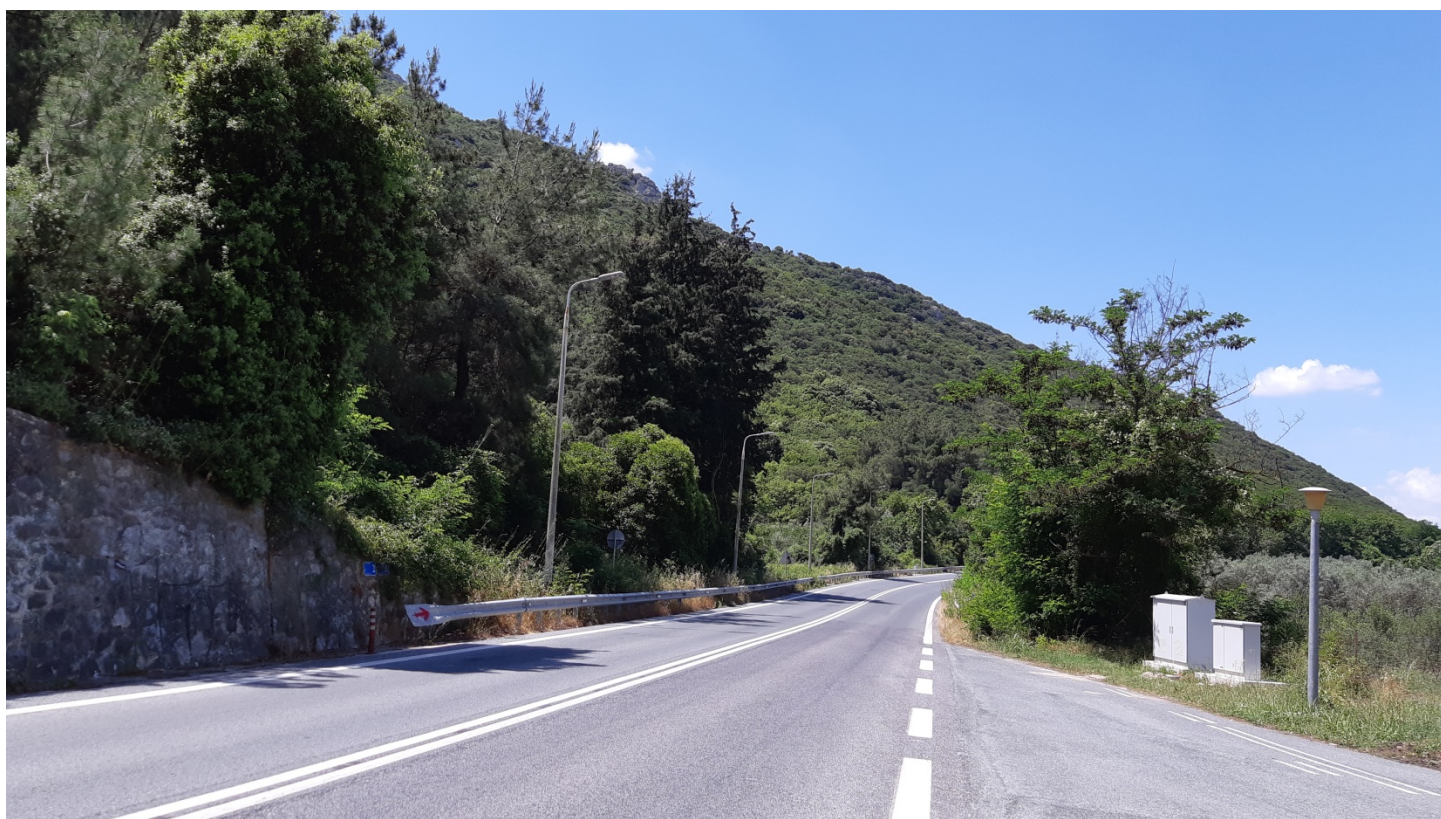
Φωτ. 1.2: Τμήμα 1 – Μετά τις εργασίες προστασίας (Ιούνιος 2020)

Η εικόνα στο Τμήμα 1 δεν παρουσιάζει ιδιαίτερη μεταβολή ως προς τη σύνθεση των φυτικών ειδών, σε σχέση με τη μελέτη πεδίου που πραγματοποιήθηκε τον Οκτώβριο του 2019. Όσον αφορά τη φυτική μάζα παρατηρείται μία μικρή αύξηση.

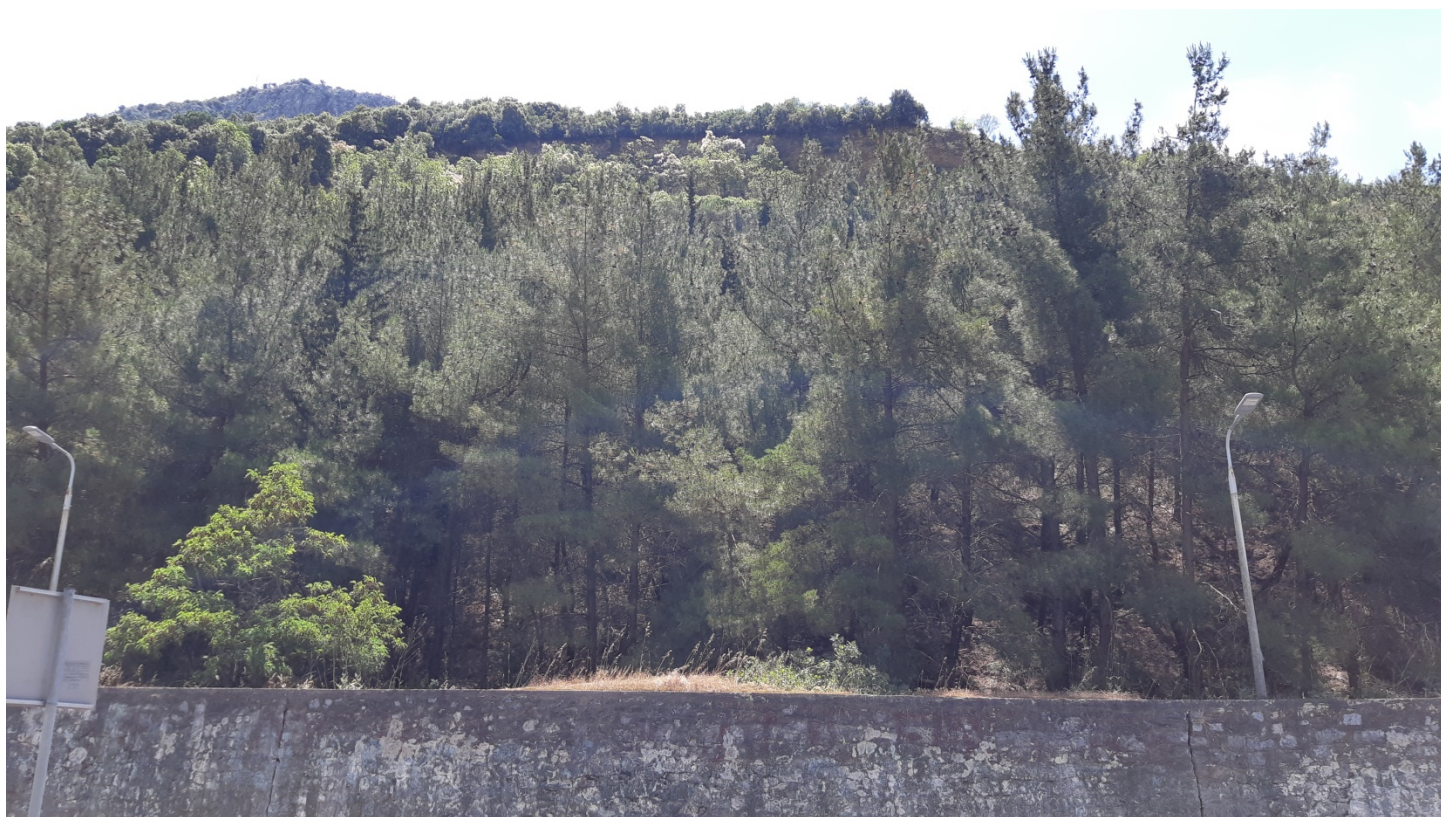
Φωτ. 2.2: Τμήμα 2 – Μετά τις εργασίες προστασίας (Ιούνιος 2020)

Η εικόνα στο Τμήμα 2 δεν παρουσιάζει ιδιαίτερη μεταβολή ως προς τη σύνθεση των φυτικών ειδών, σε σχέση με τη μελέτη πεδίου που πραγματοποιήθηκε τον Οκτώβριο του 2019.

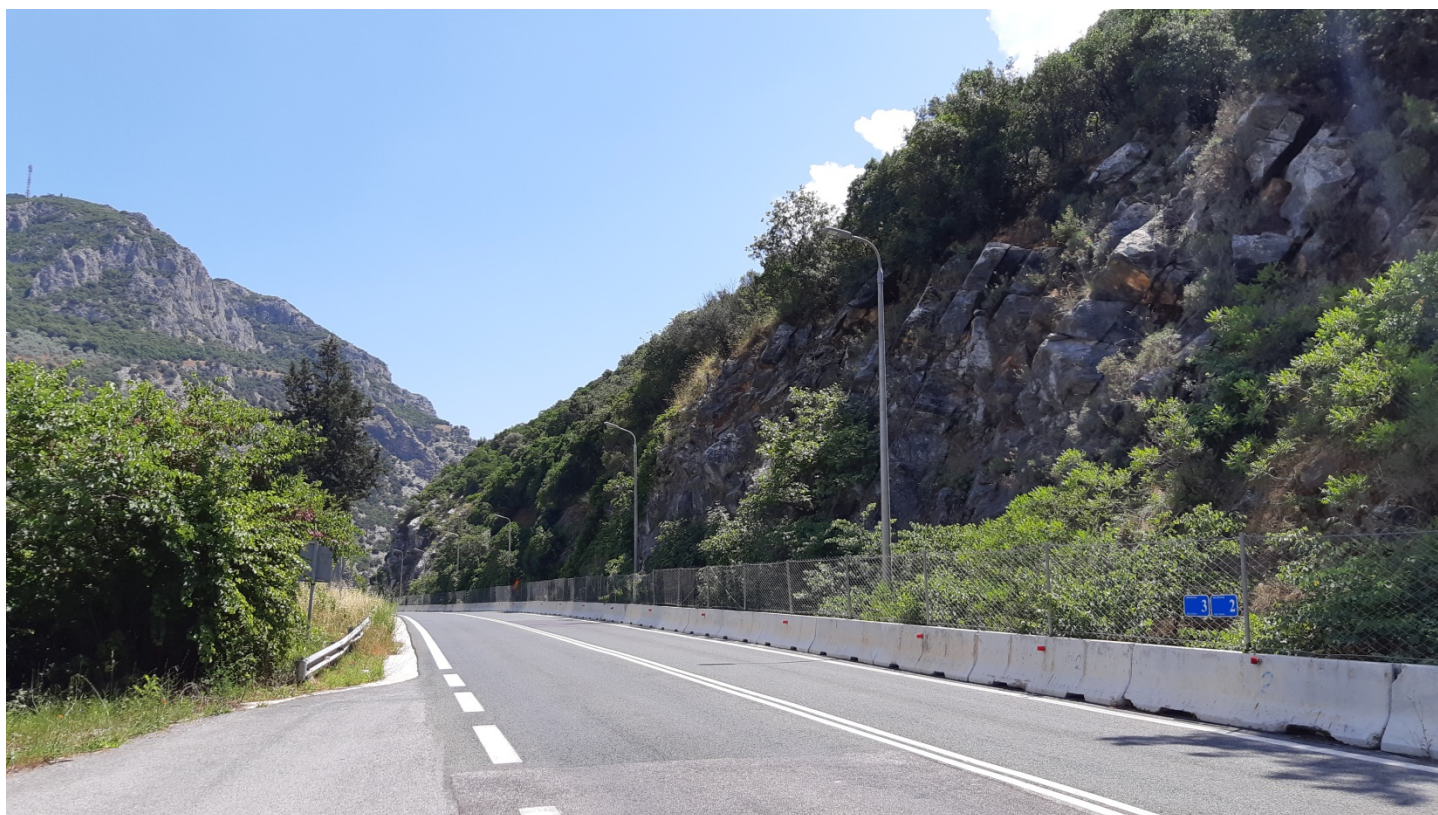
Φωτ. 3.2 : Τμήμα 3 – Μετά τις εργασίες προστασίας (Ιούνιος 2020)

Η εικόνα στο Τμήμα 3 είναι παραπλήσια με αυτή της μελέτης πεδίου που πραγματοποιήθηκε τον Οκτώβριο του 2019. Σημαντική είναι η αύξηση των αναρριχώμενων ειδών στο βραχώδες πρανές. Τα φυτικά είδη εμφανίζουν την ίδια ποικιλότητα.

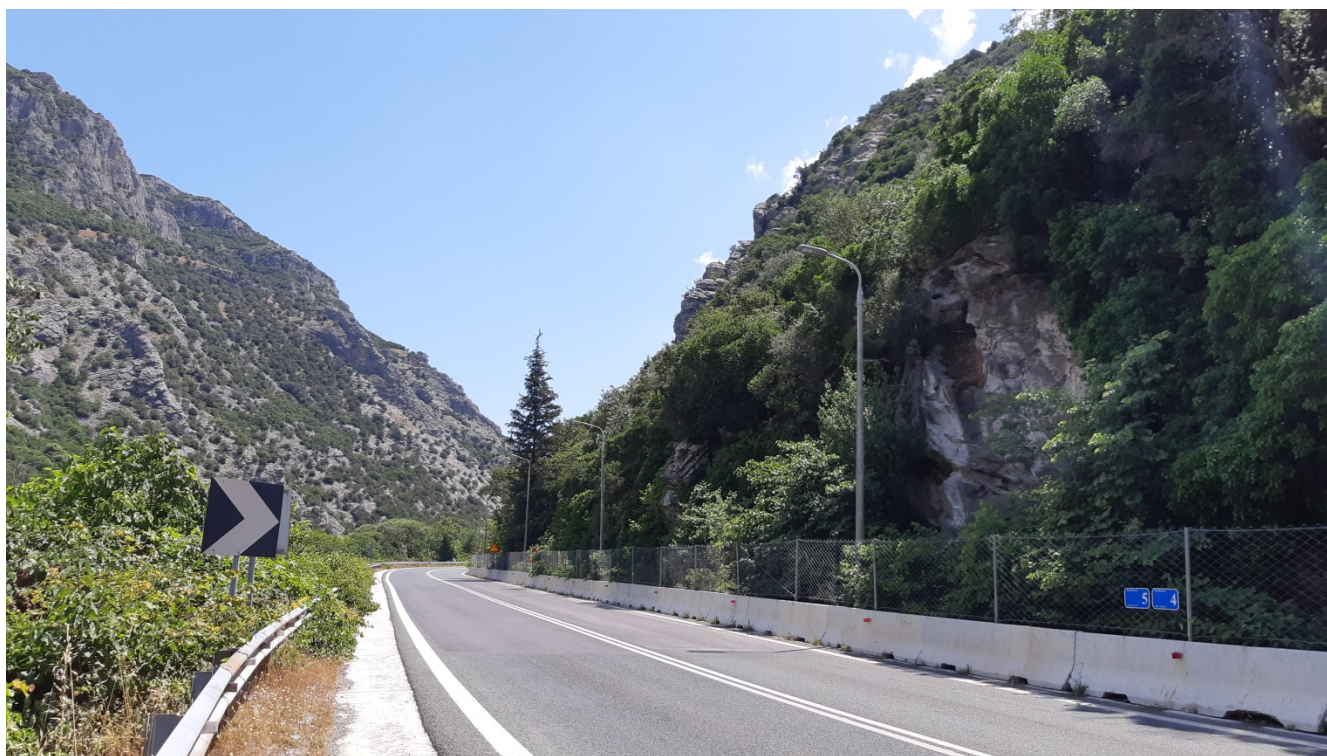
Φωτ. 5.2 : Τμήμα 5 – Μετά τις εργασίες προστασίας (Ιούνιος 2020)

Παρατηρείται αύξηση της φυτικής μάζας σε σχέση με τη μελέτη πεδίου που πραγματοποιήθηκε τον Οκτώβριο του 2019. Η εικόνα της χλωρίδας στο Τμήμα 5 δεν παρουσιάζει ιδιαίτερες μεταβολές.

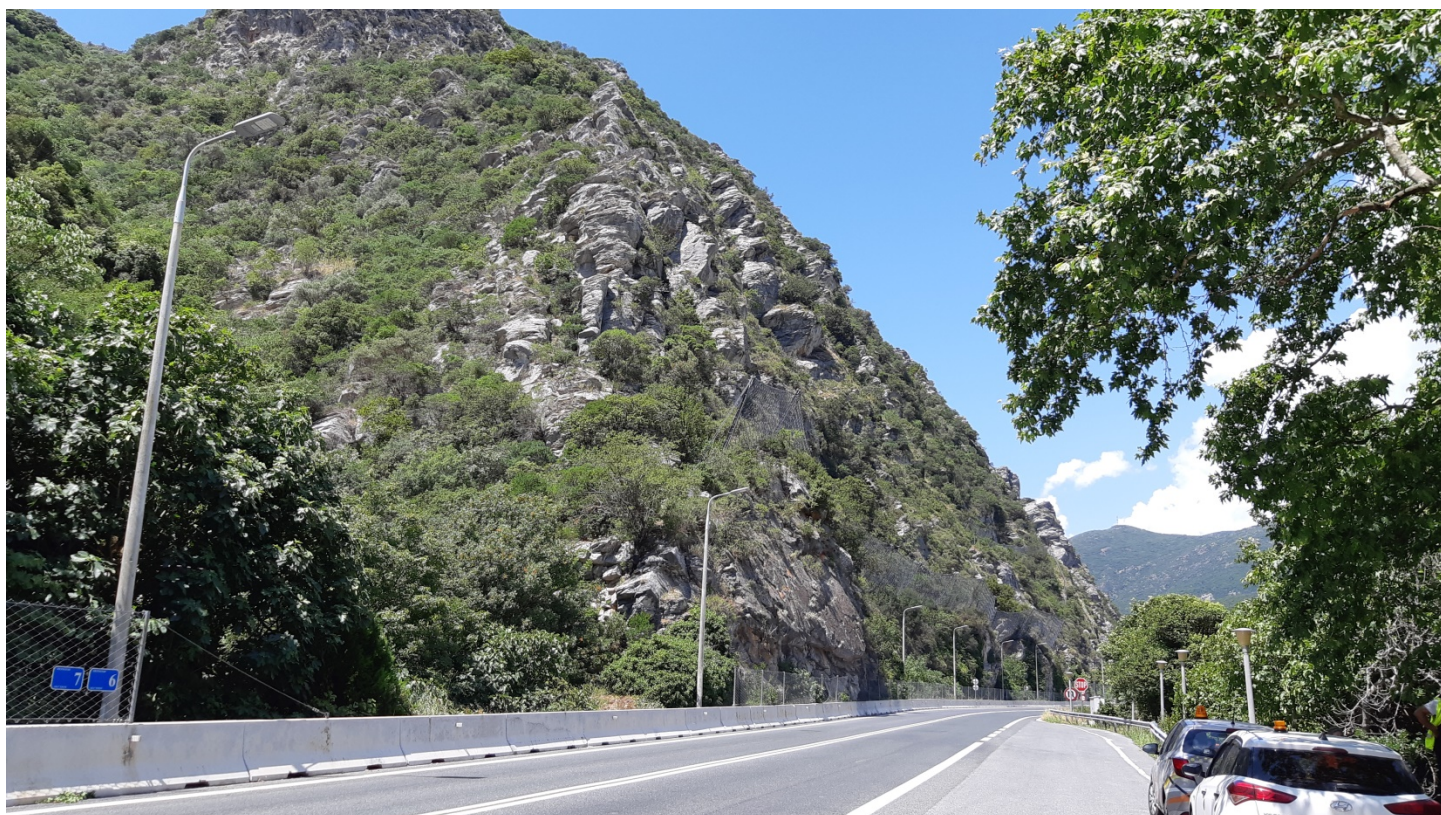
Φωτ. 6.2 : Τμήμα 6 – Μετά τις εργασίες προστασίας (Ιούνιος 2020)

Η εικόνα της χλωρίδας στο Τμήμα 6 είναι σταθερή. Παρατηρείται αύξηση των αναρριχώμενων ειδών επί των πλεγμάτων.

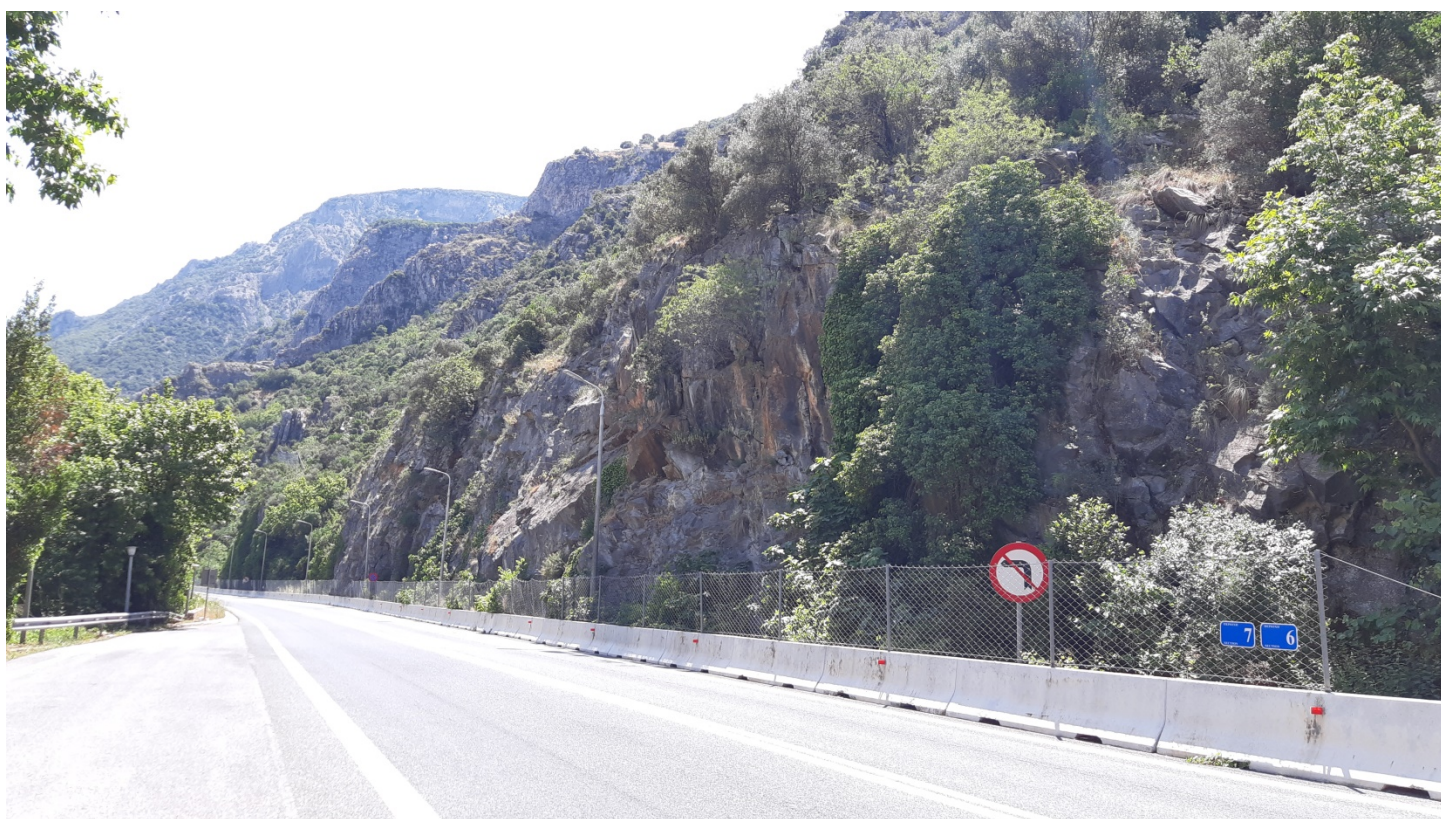
Φωτ. 7.2 : Τμήμα 7 – Μετά τις εργασίες προστασίας (Ιούνιος 2020)

Η εικόνα της χλωρίδας στο Τμήμα 7 είναι σταθερή, παρατηρείται μόνο αύξηση των αναρριχώμενων ειδών. Σημαντική η παρουσία των ειδών *Euphorbia characias*, *Centaurea graeca*.

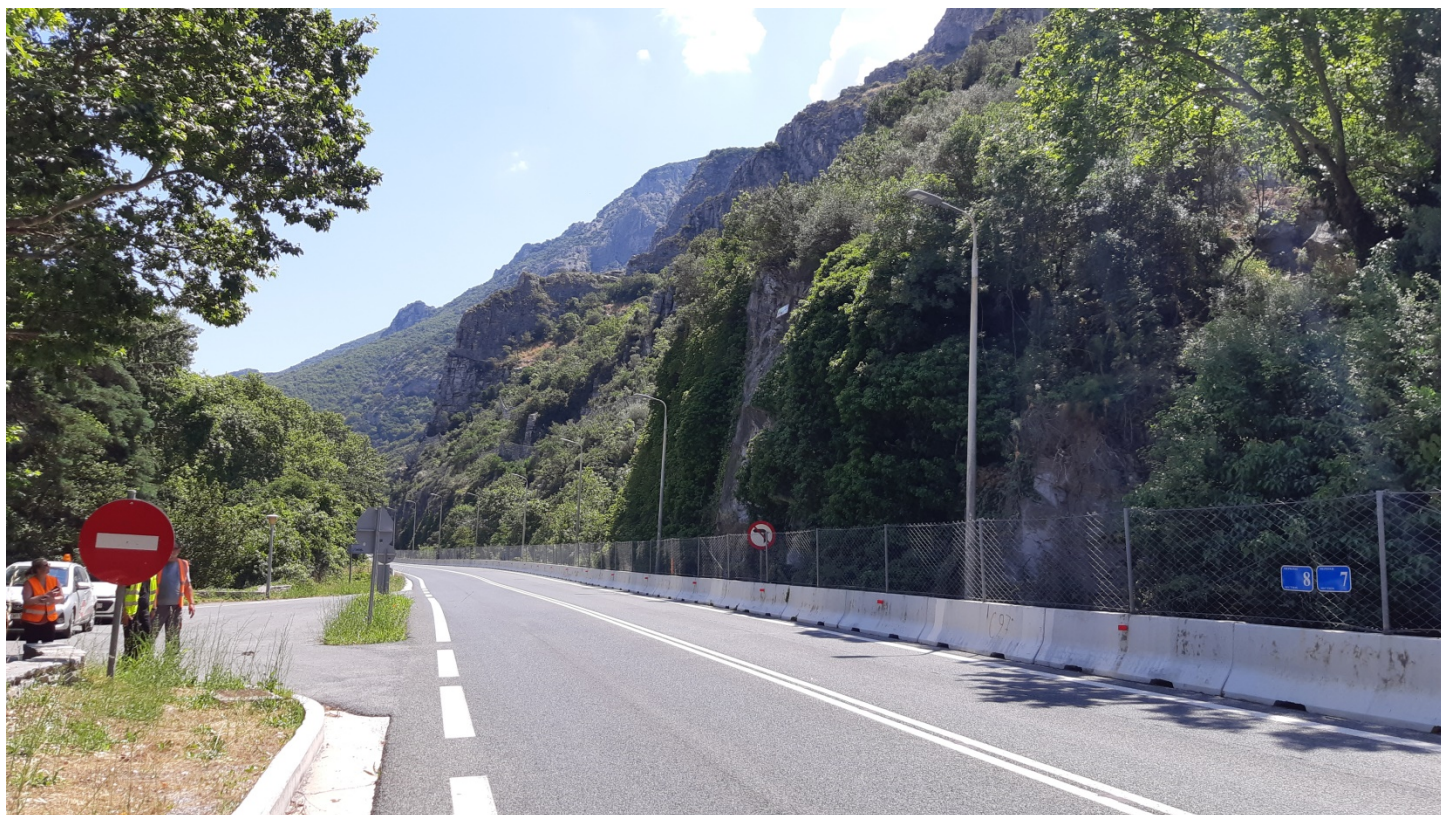
Φωτ. 8.2 : Τμήμα 8 – Μετά τις εργασίες προστασίας (Ιούνιος 2020)

Η εικόνα της χλωρίδας στο Τμήμα 8 είναι σχεδόν αμετάβλητη . Παρατηρείται αύξηση των αναρριχώμενων ειδών στα βραχώδη πρανή, όπως *Clematis vitalba*, αλλά και ποώδη όπως *Euphorbia characias* και *Campanula incurve* που αναπτύσσονται πολλές φορές και εκτός πλέγματος. Στα πρανή της πλευράς του Πηγειού εντοπίζονται τα είδη *Balota acetabulosa*, *Verbascum sinuatum*, *Allium heldreichii*, *Pimpinella saxifraga*.

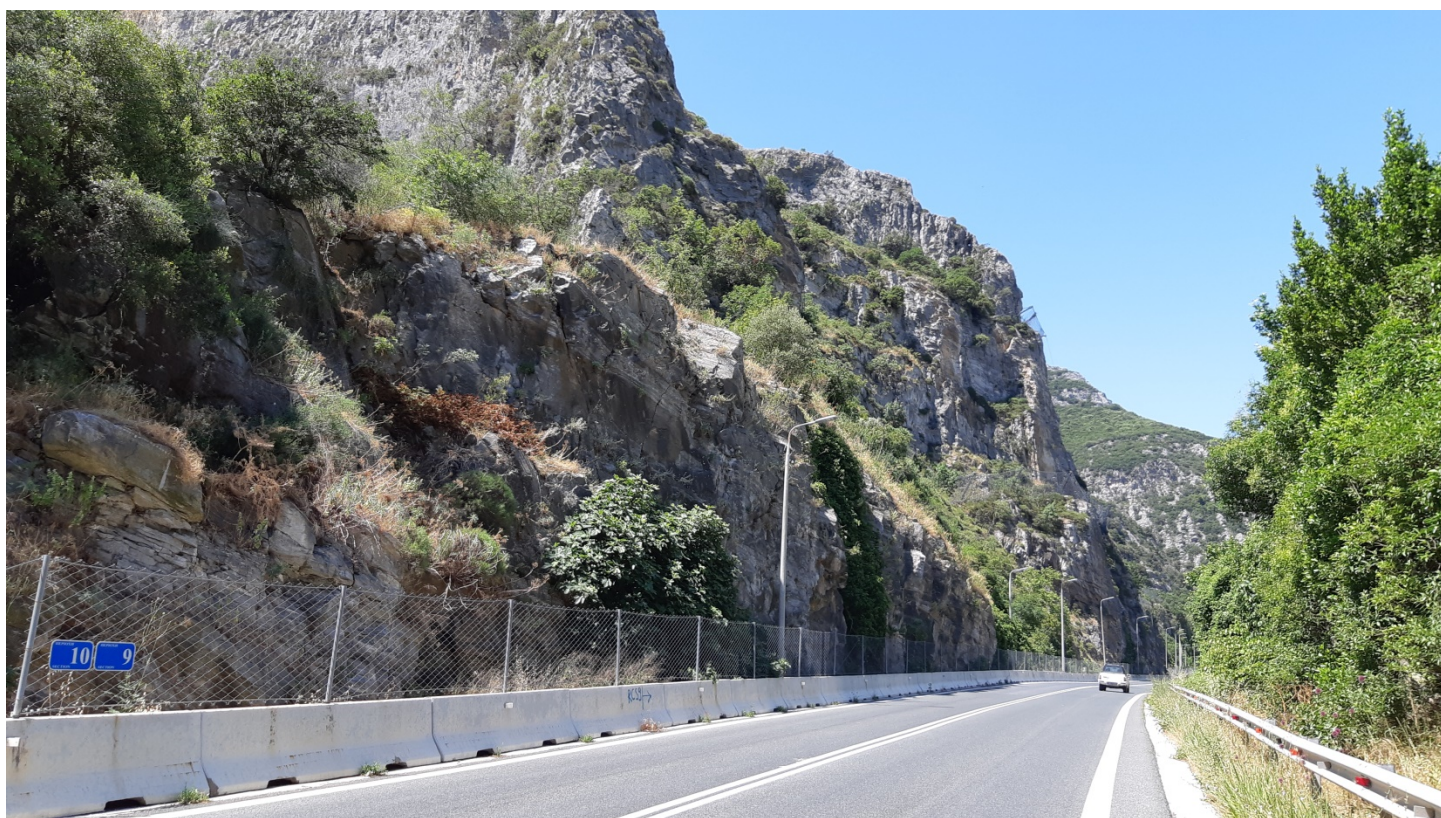
Φωτ. 9.2: Τμήμα 9 – Μετά τις εργασίες προστασίας (Ιούνιος 2020)

Η εικόνα στο Τμήμα 9 είναι σχεδόν αμετάβλητη. Υπάρχει εμφάνιση νέων ατόμων δενδρώδους βλάστησης. Στα πρηνή της πλευράς του Πηγείου εντοπίζονται τα είδη *Solanum elaeagnifolium*, *Balota acetabulosa*, *Valeriana italic*.

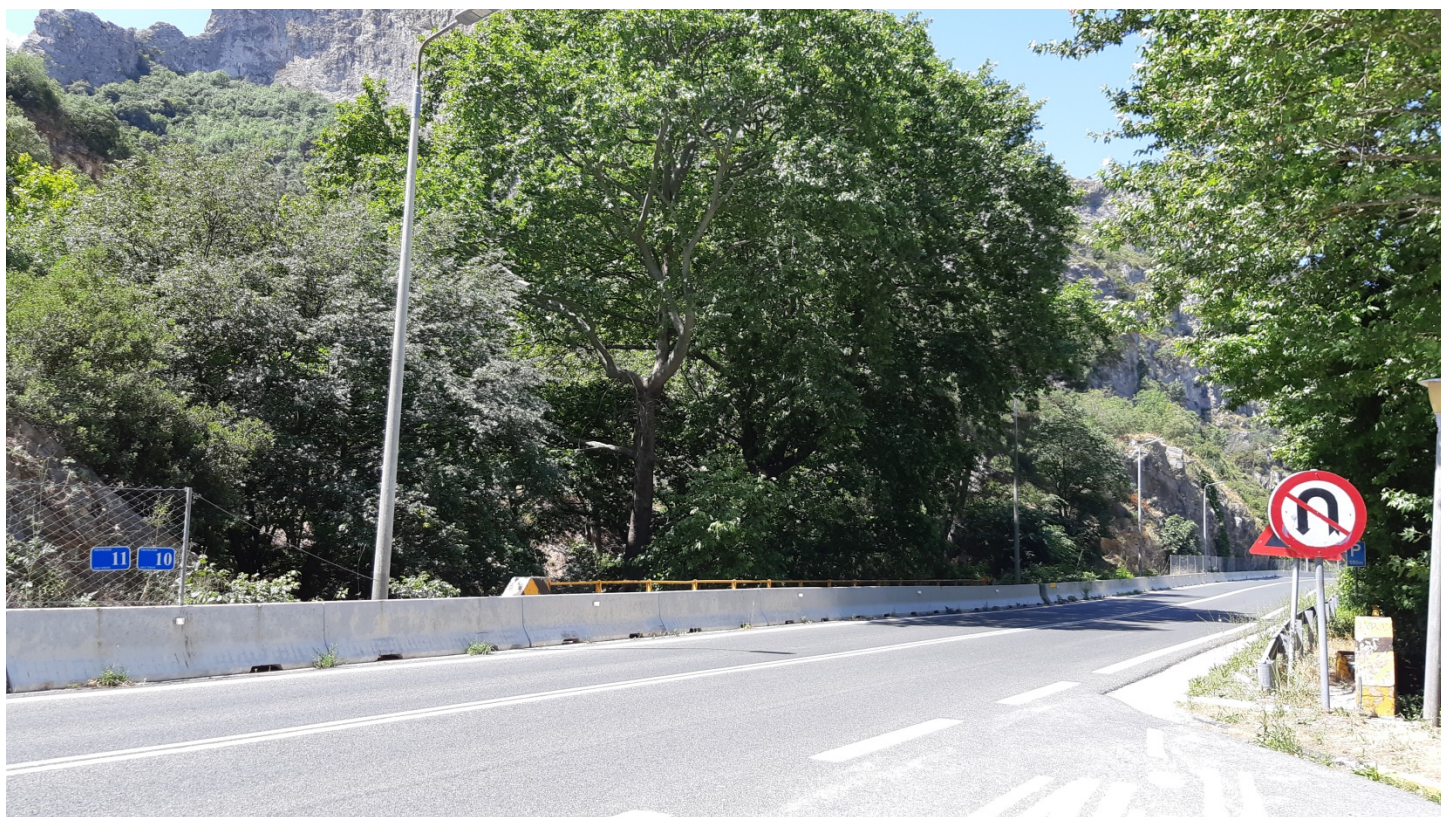
Φωτ. 10.2: Τμήμα 10 – Μετά τις εργασίες προστασίας (Ιούνιος 2020)

Η εικόνα στο Τμήμα 10 είναι βελτιωμένη σε σχέση με αυτή της μελέτη πεδίου που πραγματοποιήθηκε τον Οκτώβριο του 2019 από πλευράς φυτικής μάζας.

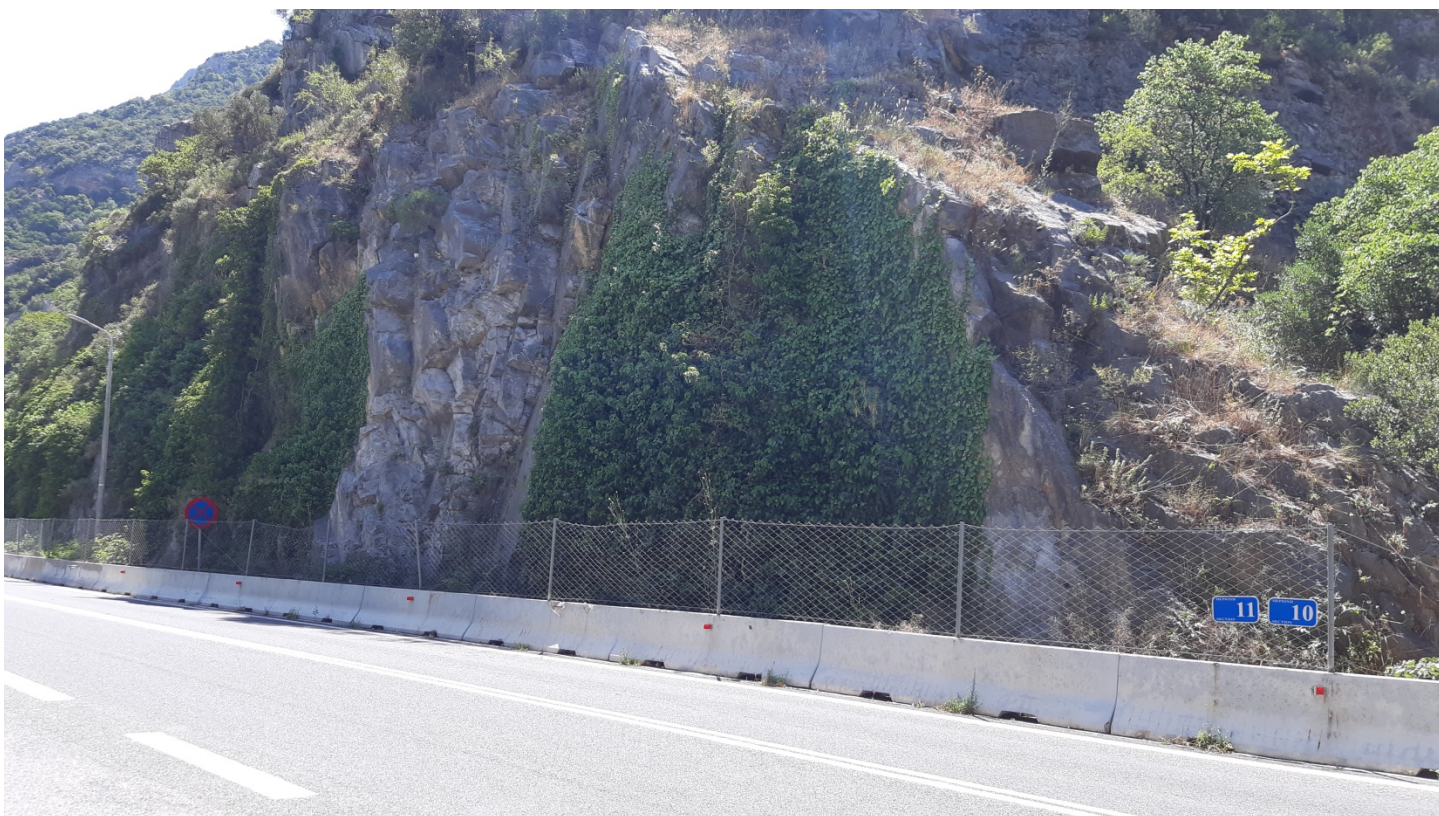
Φωτ. 11.2: Τμήμα 11 – Μετά τις εργασίες προστασίας (Ιούνιος 2020)

Η εικόνα στο Τμήμα 11 είναι σχεδόν αμετάβλητη. Σημαντική παρουσία των ειδών *Balotta acetabulosa* και *Verbascum sp.* Μεγαλύτερη η ανάπτυξη αναρριχώμενων ειδών (*Hedera helix* κ.α.). Εμφάνιση αρκετών ατόμων του είδους *Ferrula communis* στα πρανή του Πηγειού.

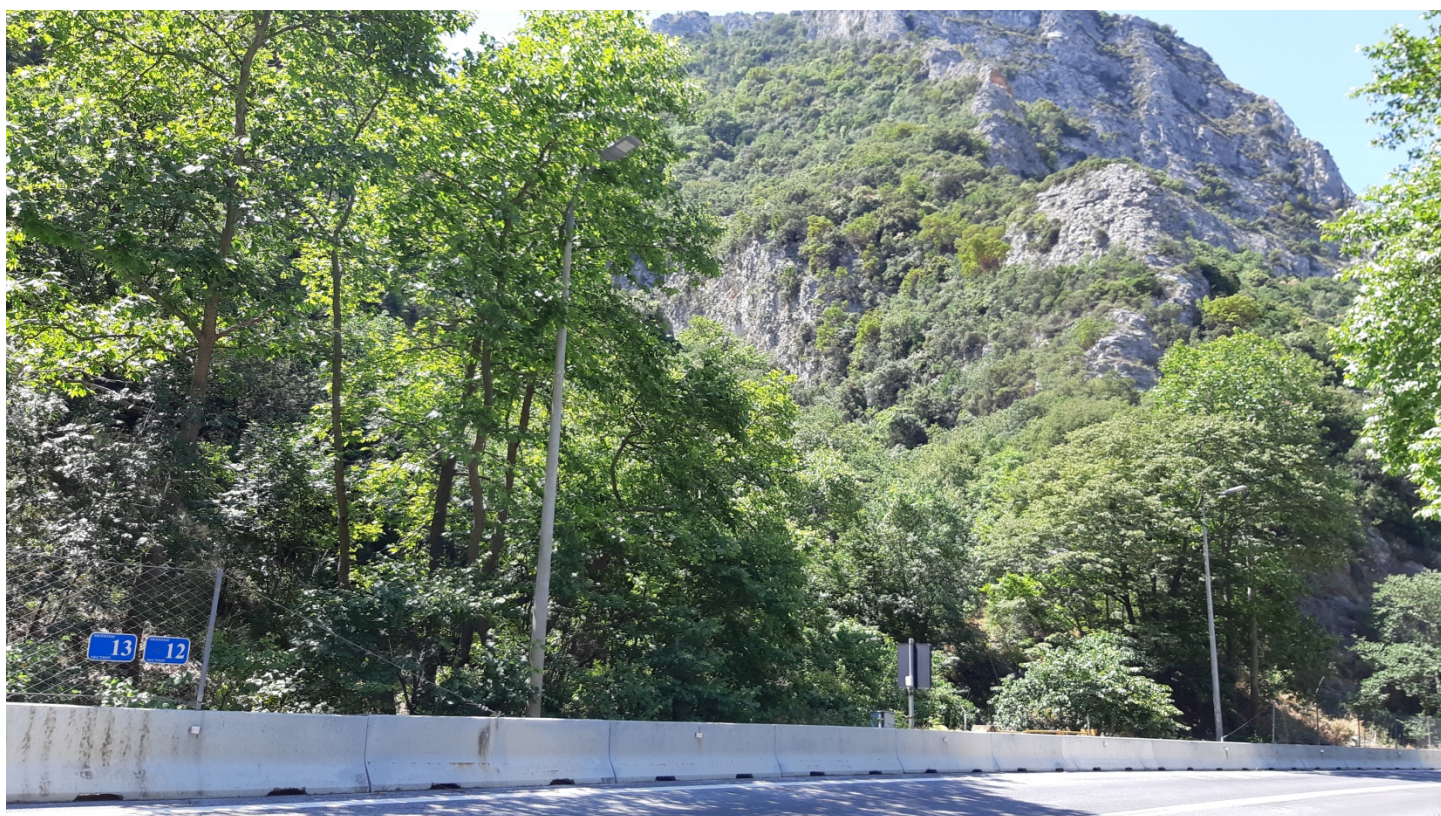
Φωτ. 12.2 : Τμήμα 12 – Μετά τις εργασίες προστασίας (Ιούνιος 2020)

Η εικόνα στο Τμήμα 12 είναι σχεδόν αμετάβλητη. Σημαντική παρουσία των ειδών *Euphorbia characias* και *Verbascum undulatum*. Εμφάνιση νεαρών δένδρων *Platanus orientalis* και *Cercis siliquastrum* πίσω από το New Jersey. Αυξημένη παρουσία του είδους *Vitex angus-castus*. Εμφάνιση *Campanula Incurva* στα βραχώδη πρανή.

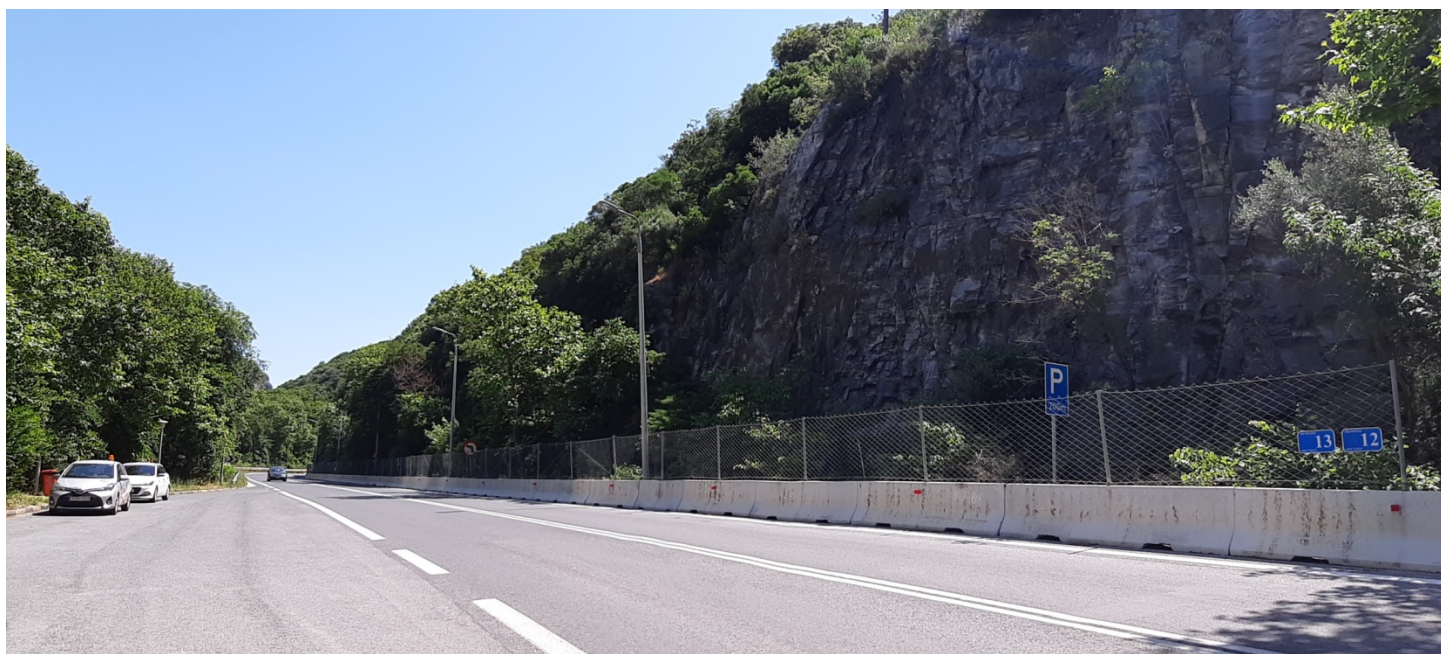
Φωτ. 13.2 : Τμήμα 13 – Μετά τις εργασίες προστασίας (Ιούνιος 2020)

Στο Τμήμα 13 υπάρχει αύξηση φυτικής μάζας της δενδρώδους και της ποώδους χλωρίδας. Σημαντική παρουσία των ειδών *Euphorbia characias* στα βραχώδη ηρανή. Ανάπτυξη νέων ατόμων *Platanus orientalis* και *Cercis siliquastrum* μεταξύ ποδός του ηρανού και New Jersey. Εμφάνιση αρκετών ατόμων του είδους *Cichorium intybus* στα ηρανή του Πηγειού.

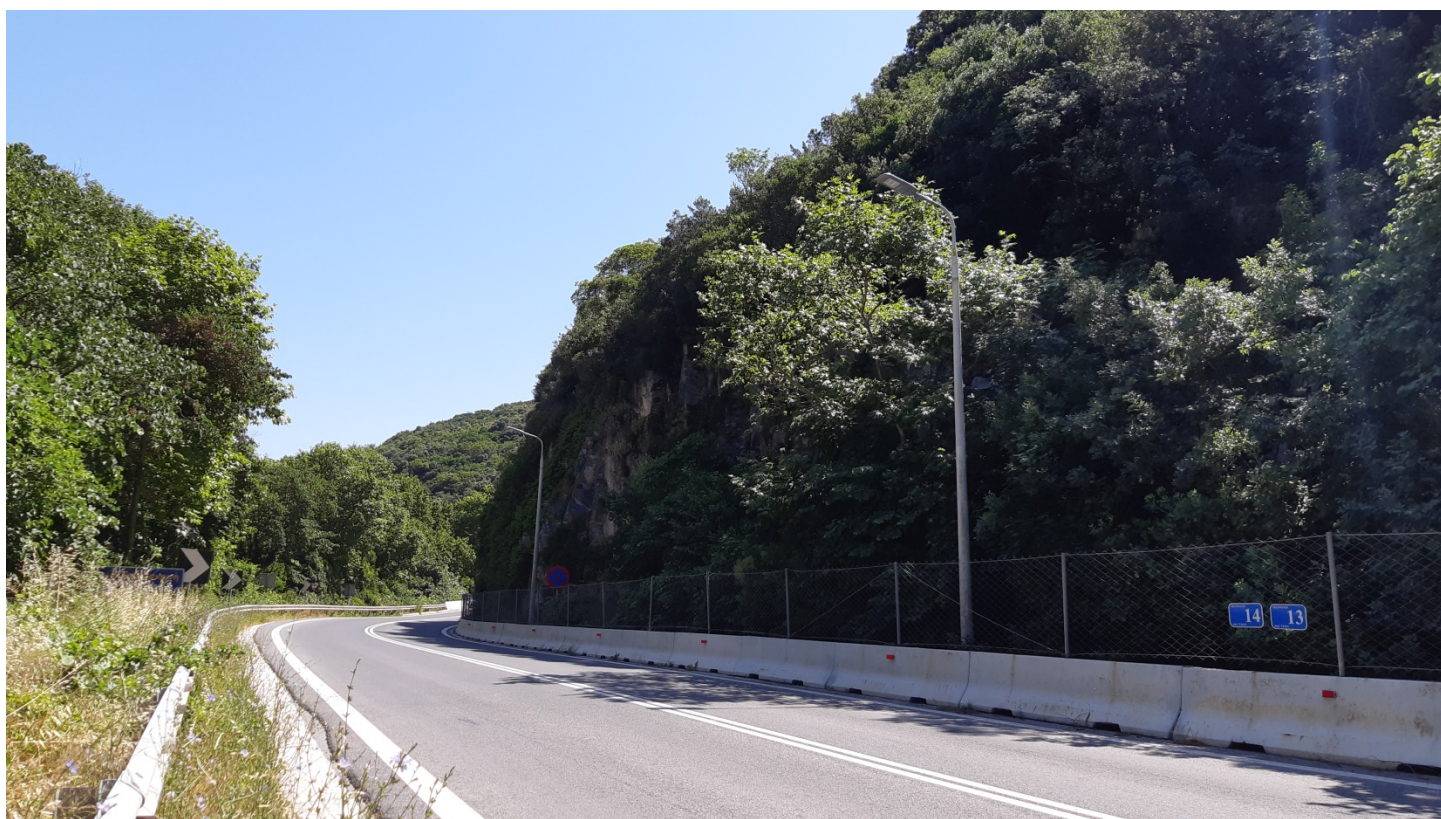
Φωτ. 14.2 : Τμήμα 14 – Μετά τις εργασίες προστασίας (Ιούνιος 2020)

Στο Τμήμα 14 σημειώνεται αύξηση της φυτικής σε σχέση με τη μελέτη πεδίου που πραγματοποιήθηκε τον Οκτώβριο του 2019. Ανάπτυξη νέων ατόμων *Platanus orientalis* και *Cercis siliquastrum* μεταξύ ποδός του πρηνούς και New jersey.

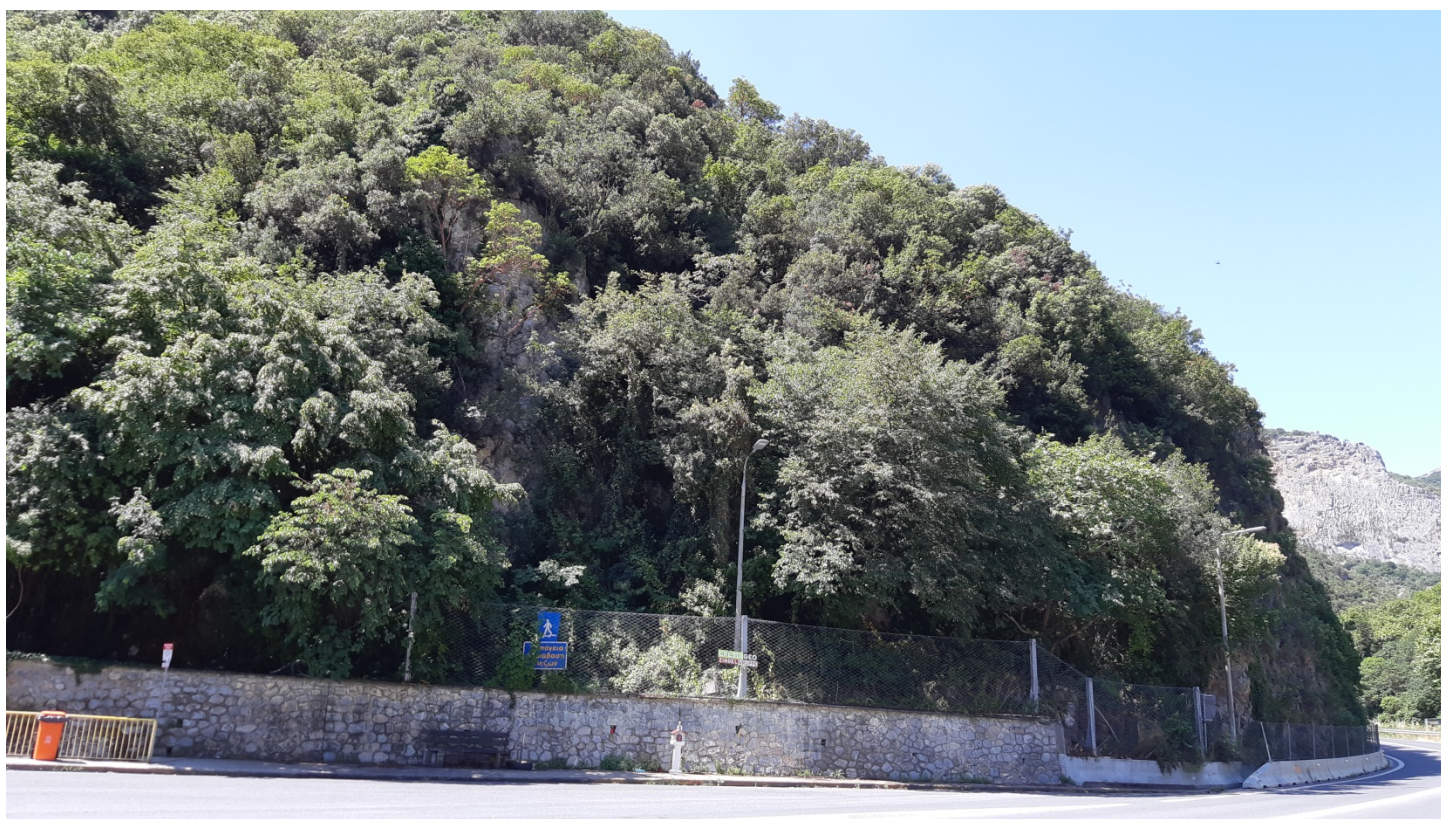
Φωτ. 15.2 : Τμήμα 15 – Μετά τις εργασίες προστασίας (Ιούνιος 2020)

Στο Τμήμα 15 παρατηρείται αύξηση της φυτικής μάζας.

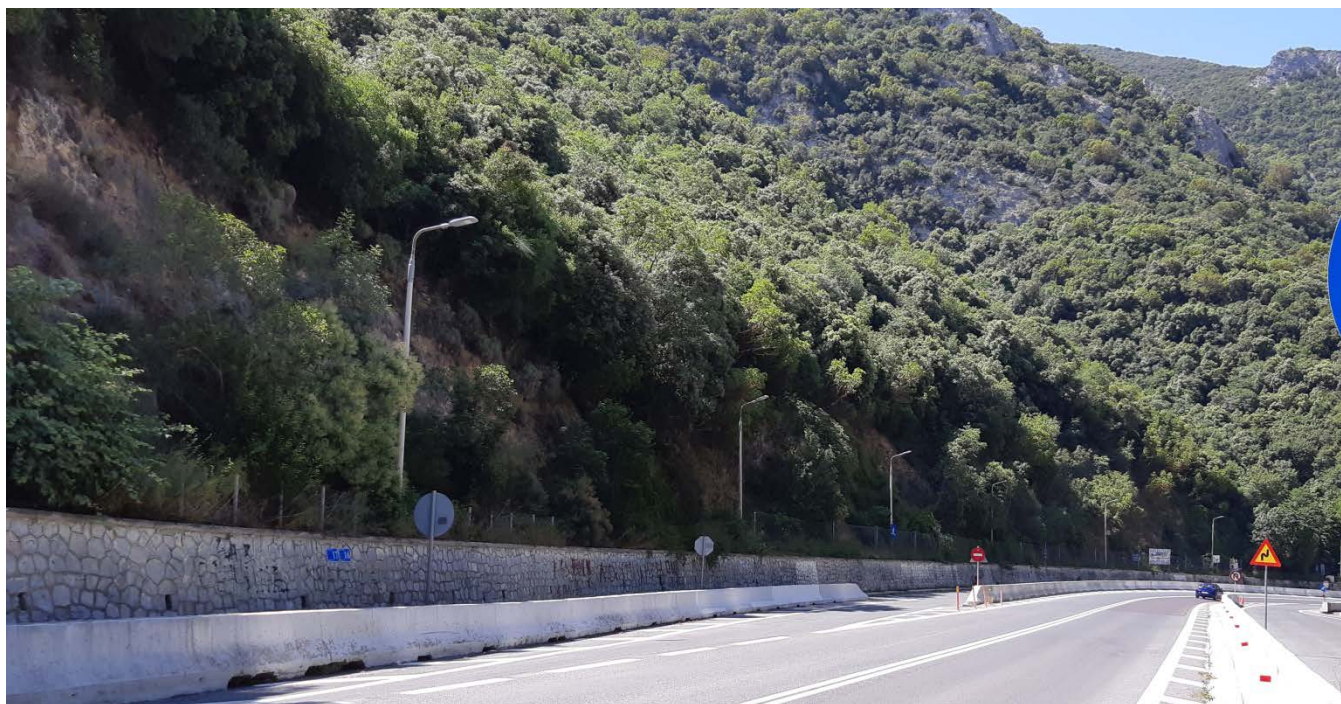
Φωτ. 16.2 : Τμήμα 16 – Μετά τις εργασίες προστασίας (Ιούνιος 2020)

Η εικόνα στο Τμήμα 16 παρατηρείται αύξηση της φυτικής μάζας, κυρίως πάνω από τον πετρόχτιστο τοίχο αντιστήριξης.

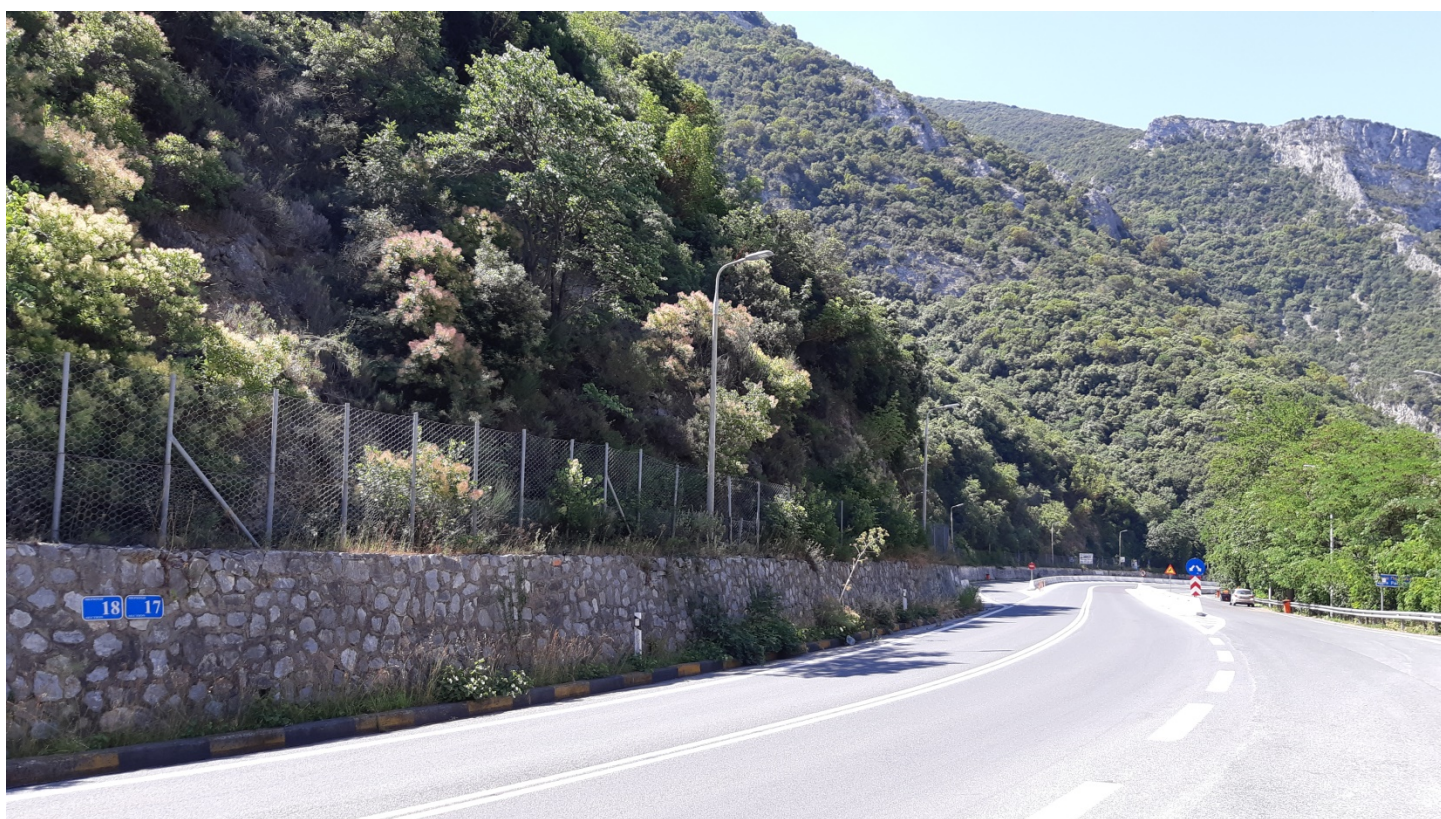
Φωτ. 17.2 : Τμήμα 17 – Μετά τις εργασίες προστασίας (Ιούνιος 2020)

Αυξημένη φυτική μάζα στο πόδι του πρανούς και στη βάση του τοίχου αντιστήριξης. Πολυάριθμα φυτά *Laurus nobilis* στα πρανή του Πηνειού.

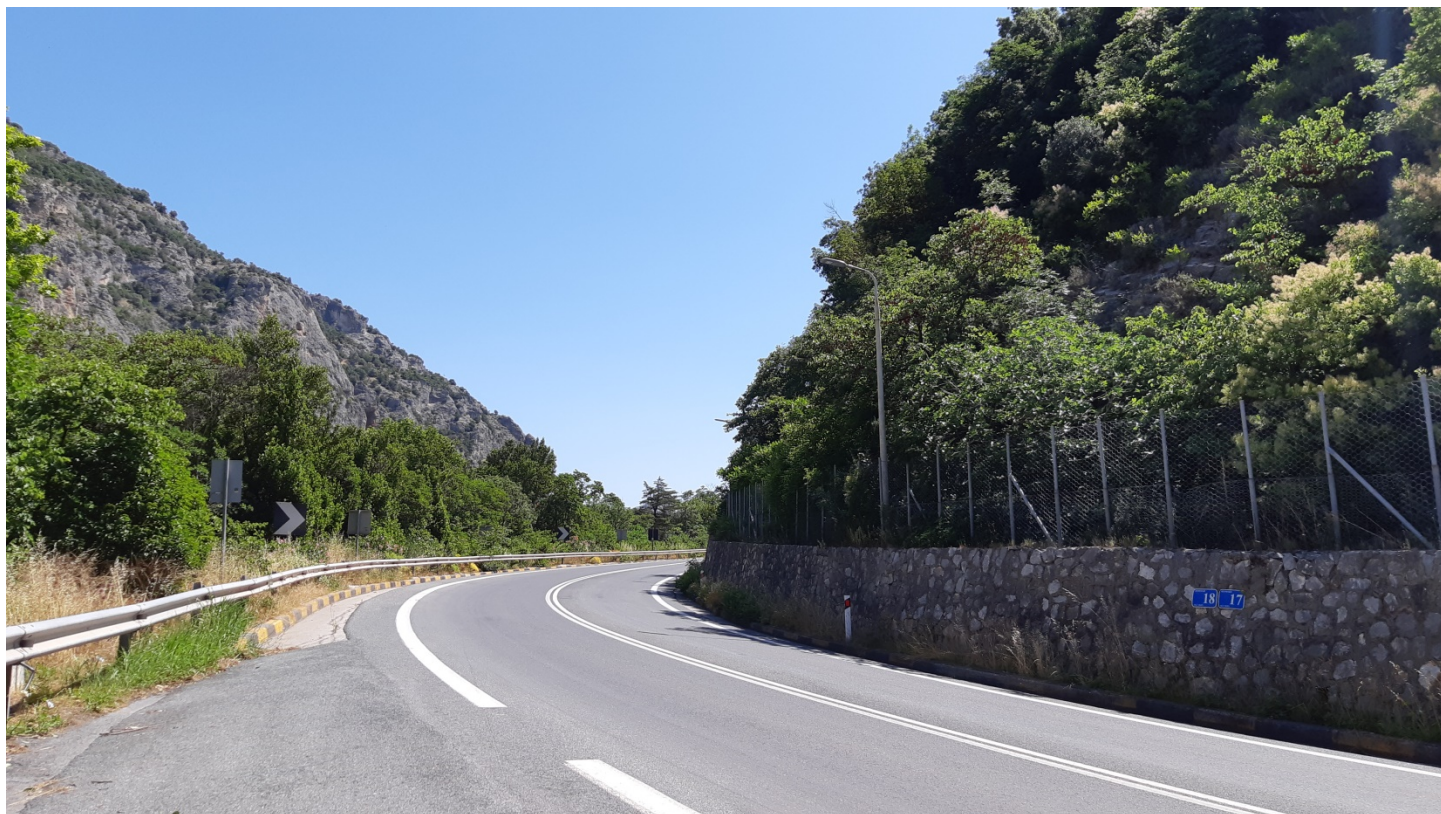
ΦΩΤ. 18.2 : Τμήμα 18 – Μετά τις εργασίες προστασίας (Ιούνιος 2020)

Η εικόνα στο Τμήμα 18 είναι σχεδόν αμετάβλητη, με μία ελαφριά αύξηση τη φυτική μάζα πίσω από τον τοίχο αντιστήριξης. Ανάπτυξη του είδους *Cercis Sillquastrum* και στα υψηλότερα τμήματα του πρανούς. Εμφάνιση μεγάλης διασποράς του είδους *Laura nobillis* και *Nerium oleander* προς την πλευρά του Πηνειού. Εμφάνιση νέων ατόμων του είδους *Cotinus coggygia* και *Robinia pseudoacacia* στο πόδι του βραχώδους πρανούς.

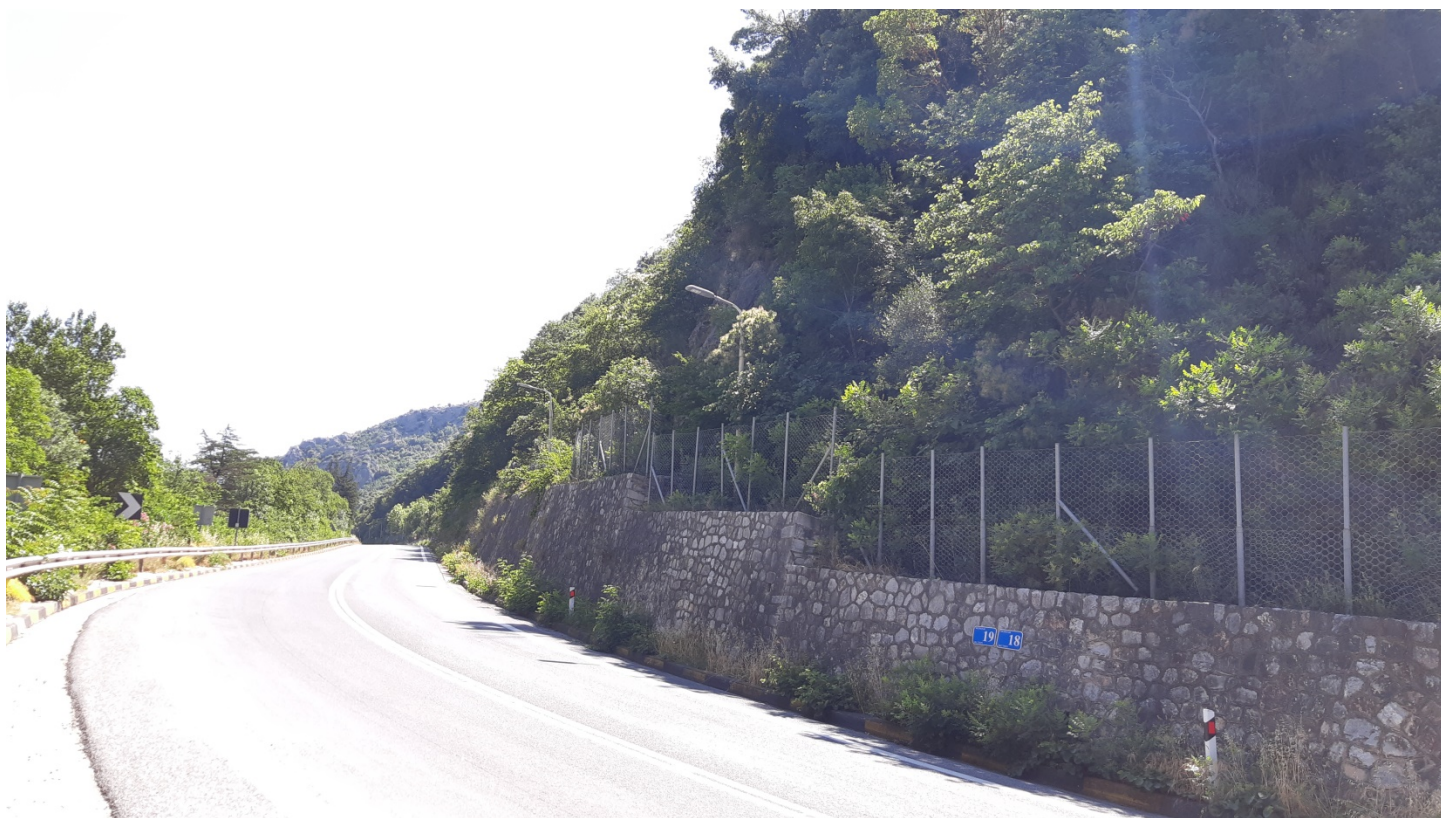
Φωτ. 19.2 : Τμήμα 19 – Μετά τις εργασίες προστασίας (Ιούνιος 2020)

Στο Τμήμα 19 η εικόνα είναι σχεδόν ίδια. Παρουσία νεαρών ατόμων *Cercis siliquastrum* στη λιθόριπτη αντιστήριξη και μεγάλη αύξηση της αναρριχώμενης βλάστησης (*Hedera helix* & *Calystegia sepium*). Σημαντική παρουσία φυτών Πικροδάφνης και Κουτσουπιάς στα πρανή του Πηνειού.

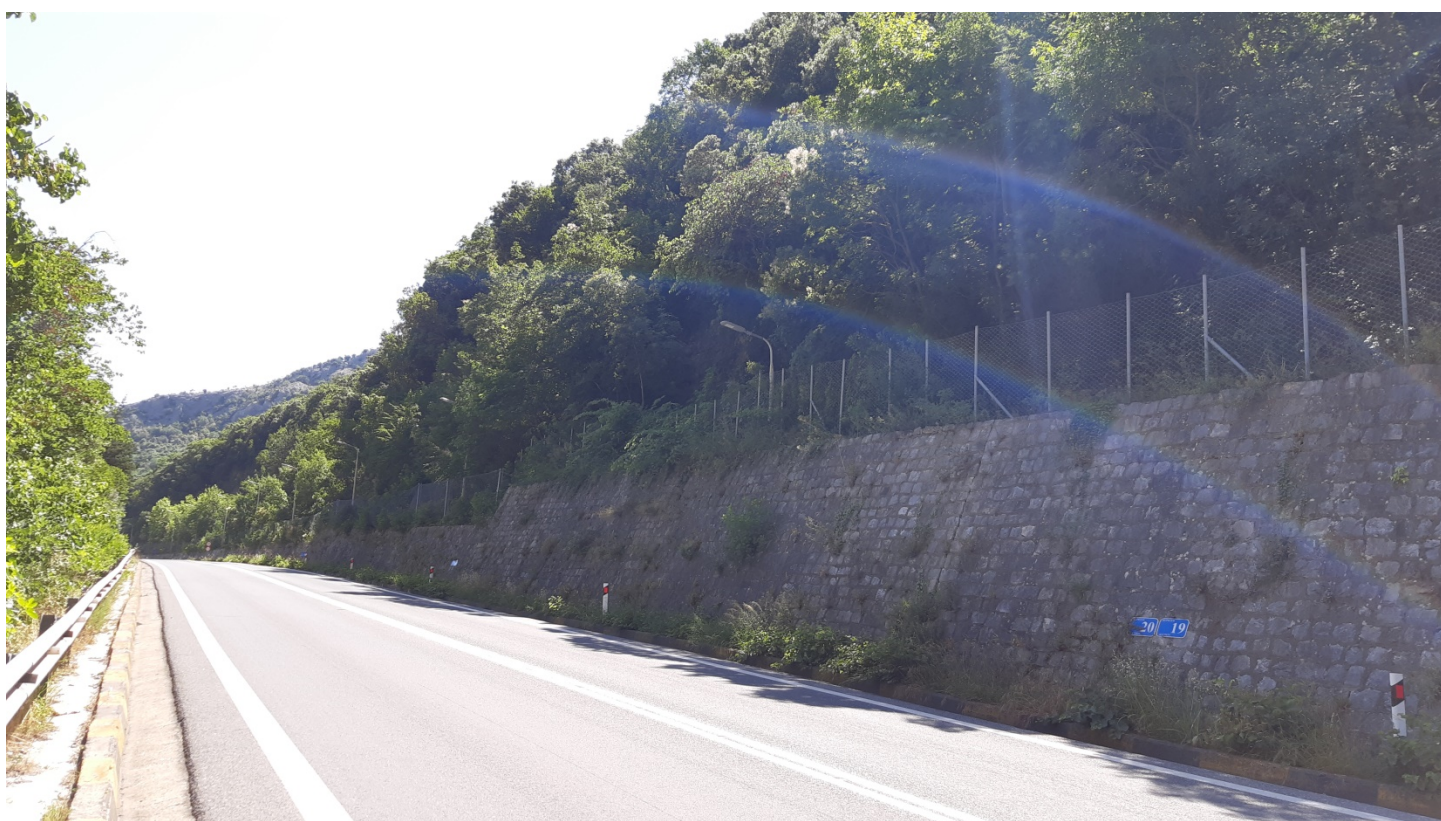
Φωτ. 20.2: Τμήμα 20 – Μετά τις εργασίες προστασίας (Ιούνιος 2020)

Στο Τμήμα 20 υπάρχει σποραδική παρουσία του είδους *Arum italicum* στα ερείσματα της οδού. Στη λιθόριπτη αντιστήριξη υπάρχει μικρή αύξηση της αναρριχώμενης βλάστησης (*Hedera helix*) και εμφάνιση νεαρών ατόμων *Cercis siliquastrum*.
