ΜΕΛΕΤΗ ΕΚΤΙΜΗΣΗΣ ΦΥΣΙΚΗΣ ΑΠΟΚΑΤΑΣΤΑΣΗΣ ΤΗΣ ΒΛΑΣΤΗΣΗΣ

Περιοχή Κοιλιάδας Τεμπών - Νέου Παντελεήμονα

ΙΟΥΝΙΟΣ 2020

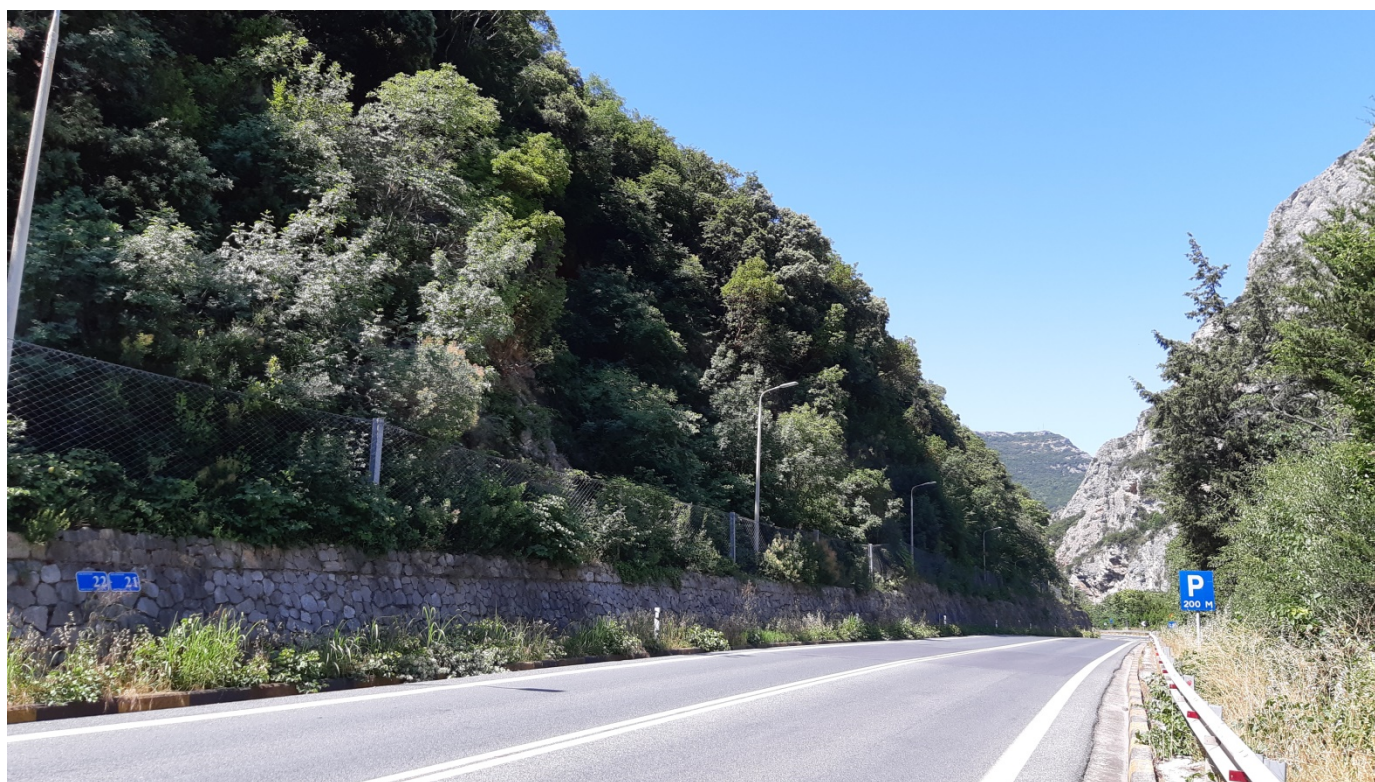
Φωτ. 21.2: Τμήμα 21 – Μετά τις εργασίες προστασίας (Ιούνιος 2020)

Στο Τμήμα 21 υπάρχει σποραδική παρουσία του είδους *Arum italicum* στα ερείσματα της οδού καθώς και εμφάνιση αρκετών ατόμων των ειδών *Allium heldreichii*, *Lilium candidum* στα πρανή του Πηγείου. Κυριαρχούν αναρριχώμενα είδη *Calystegia sepium*, *Hedera helix*. Στη βάση του τοιχείου αντιστήριξης παρατηρείται εμφάνιση νέων ατόμων *Cercis siliquastrum*.

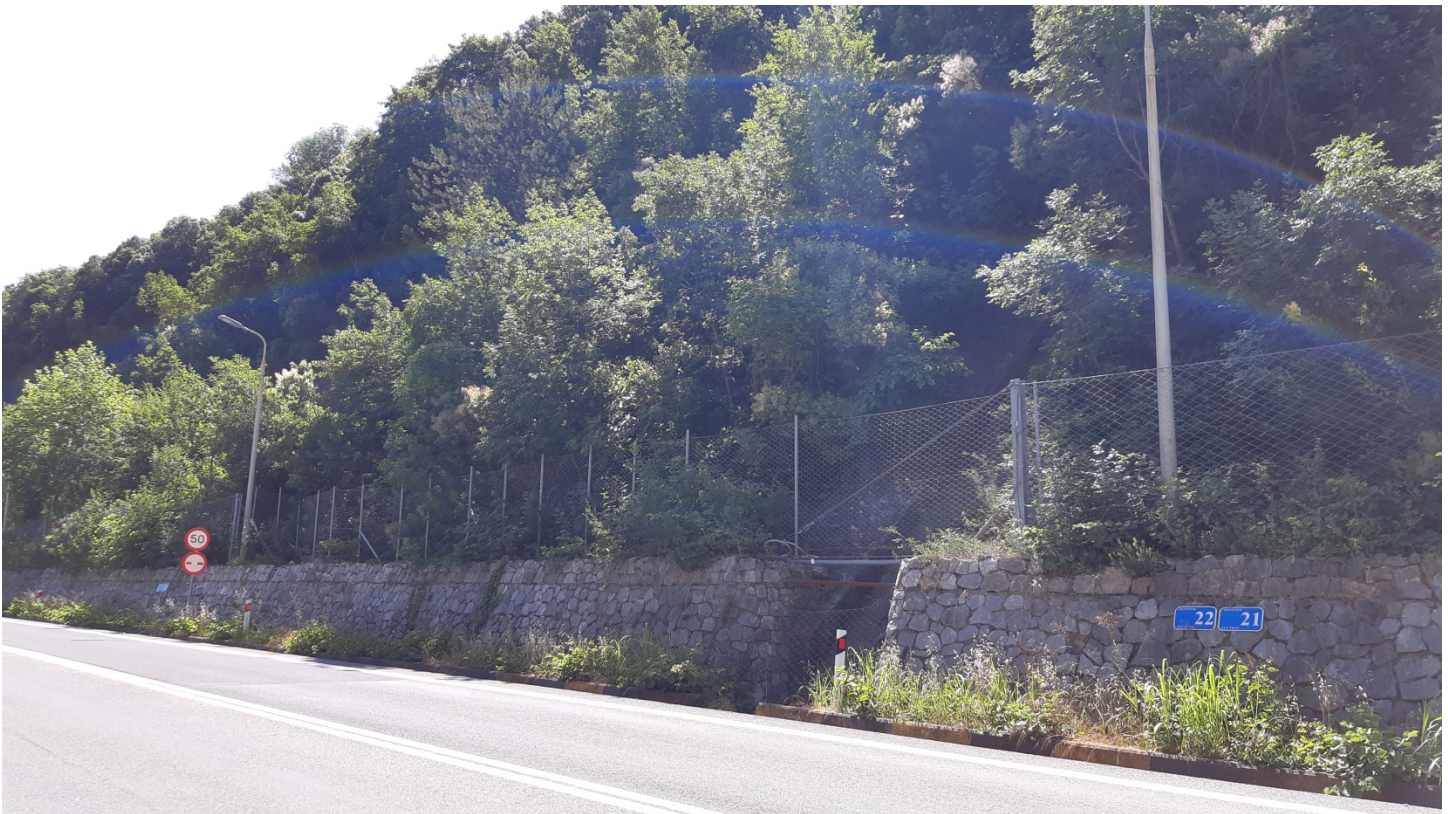
Φωτ. 22.2 : Τμήμα 22 – Μετά τις εργασίες προστασίας (Ιούνιος 2020)

Στο Τμήμα 22 η κατάσταση της χλωρίδας είναι πολύ καλή – αυξημένη φυτική μάζα στη βάση του τοιχείου αντιστήριξης και πίσω από το συρματοπλέγμα (εμφάνιση *Jasminum fruticans*). Κυριαρχούν δενδρώδη είδη και αναρριχώμενα. Εμφάνιση του είδους *Lilium candidum* στα πρανή του Πηνειού.

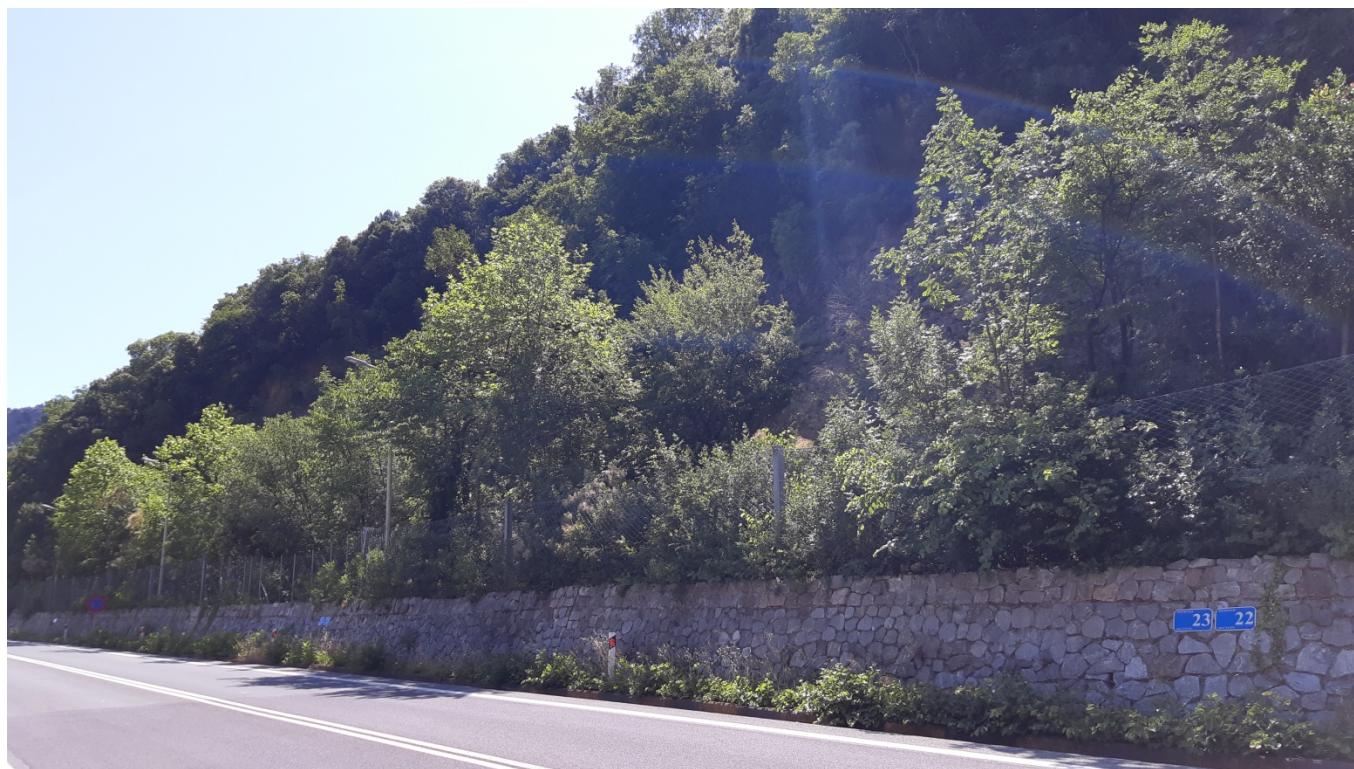
Φωτ. 23.3 : Τμήμα 23 – Μετά τις εργασίες προστασίας (Ιούνιος 2020)

Στο Τμήμα 23 η κατάσταση της χλωρίδας είναι πολύ καλή. Κυριαρχούν δενδρώδη είδη και αναρριχώμενα. Εμφάνιση νεαρών ατόμων *Cercis siliquastrum* στη βάση της λιθόριπτης αντιστήριξης. Εμφάνιση του είδους *Lilium candidum* στα πρανή του Πηγειού.

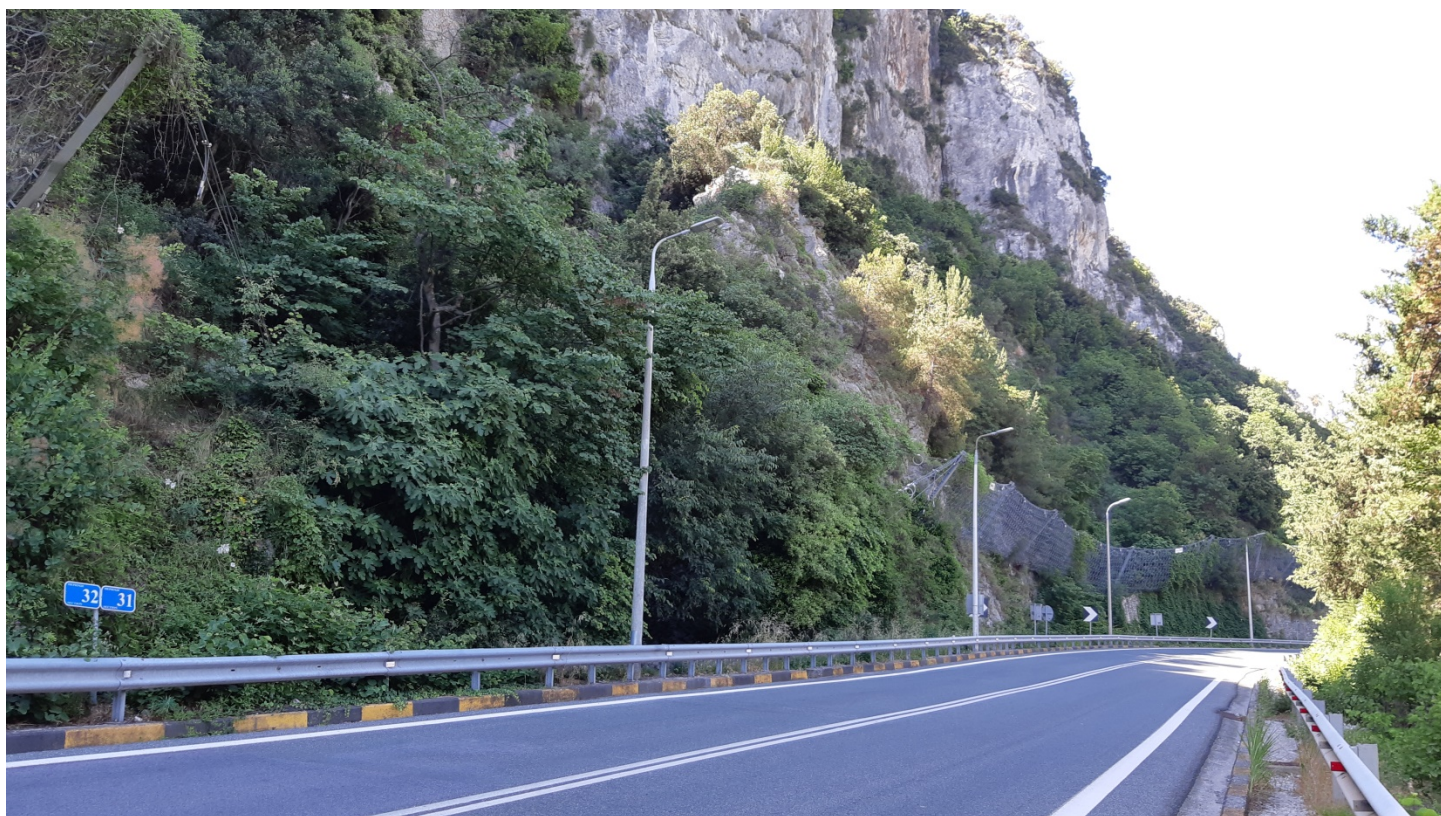
Φωτ. 31.2 : Τμήμα 31 – Μετά τις εργασίες προστασίας (Ιούνιος 2020)

Εκτίμηση (επιτόπια επιθεώρηση 10.6.2020): Αύξηση της φυτικής μάζας. Εμφάνιση αναρριχώμενων ειδών στα βραχώδη πρανή (*Parthenocissus quinquefolia*, *Calystegia sepium*) και ποωδών φυτών *Balota acetabulosa* και *Euphorbia characias*. Εμφάνιση αρκετών ατόμων των ειδών *Medicago sativa*, *Allium heldreichii* και *Lilium candidum* στα πρανή του Πηγειού.

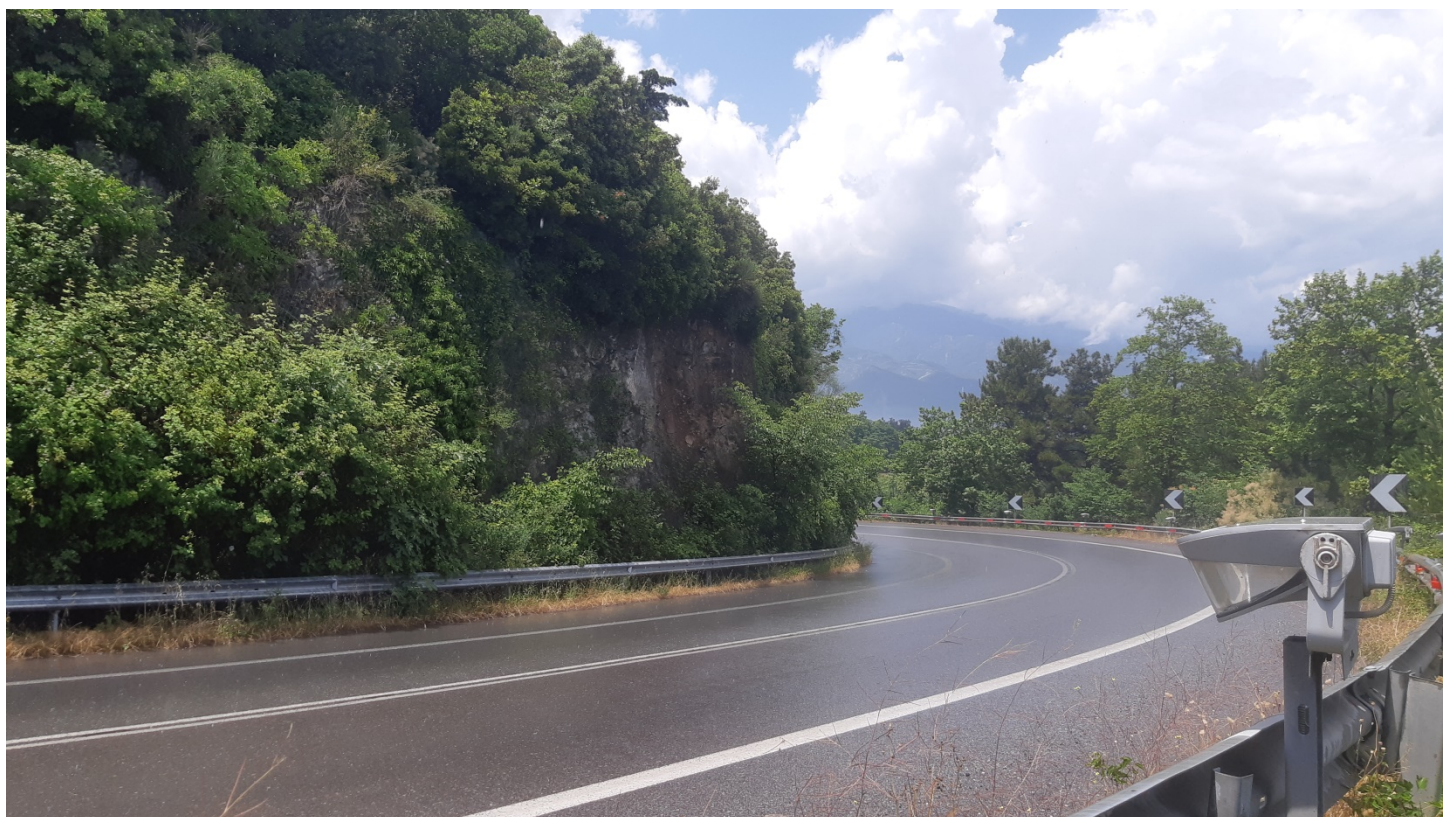
Φωτ. 1.4 : Τμήμα 1 – Μετά τις εργασίες προστασίας (Ιούνιος 2020)

Στο Τμήμα 1 παρατηρείται αύξηση της φυτικής μάζας χωρίς ποιοτικές μεταβολές. Έντονη η παρουσία νεαρών ατόμων *Cercis siliquastrum* στη βάση του βραχώδους πρανούς.

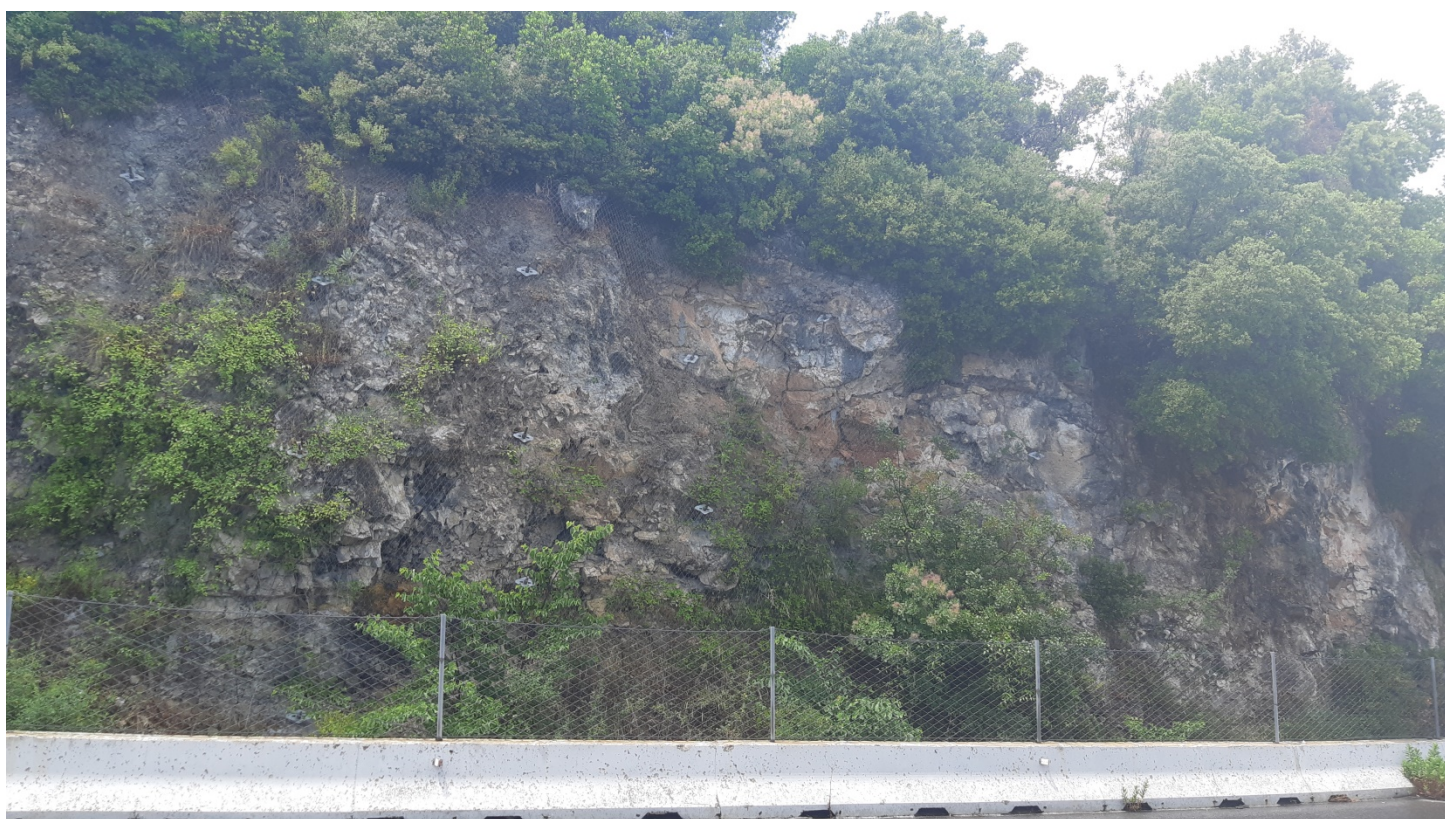
Φωτ. 5.2 : Τμήμα 5 - Μετά τις εργασίες προστασίας (Ιούνιος 2020)

Στο Τμήμα 5 Στο Τμήμα 4 παρατηρείται αύξηση της φυτικής μάζας πίσω από το New Jersey και στα βραχώδη πρανή.
