# ΜΕΛΕΤΗ ΕΚΤΙΜΗΣΗΣ ΦΥΣΙΚΗΣ ΑΠΟΚΑΤΑΣΤΑΣΗΣ ΤΗΣ ΒΛΑΣΤΗΣΗΣ

Περιοχή Κοιλιάδας Τεμπών - Νέου Παντελεήμονα

**ΙΟΥΝΙΟΣ 2021**

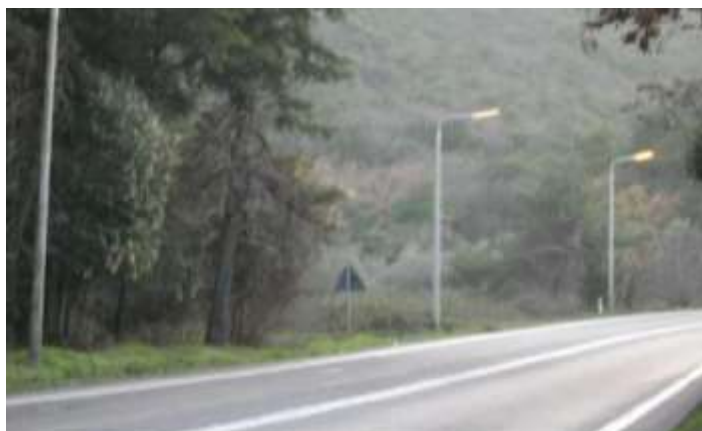
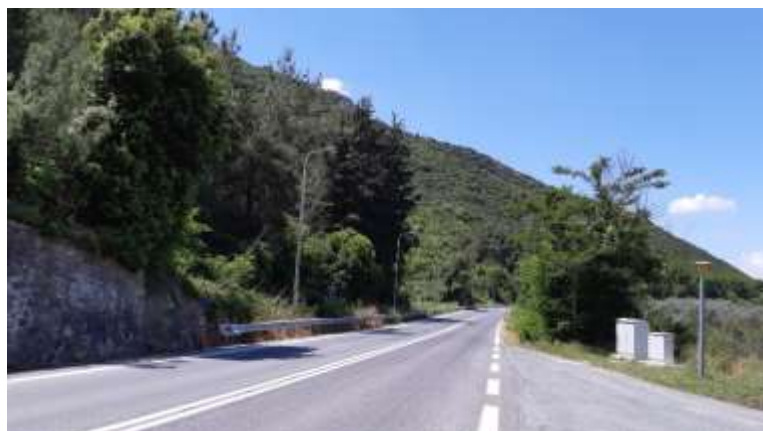
**Φωτ.1.1 :** Τμήμα 1 - Πριν και μετά τις εργασίες προστασίας.

Η εικόνα στο Τμήμα 1 δεν παρουσιάζει ιδιαίτερη μεταβολή ως προς τη σύνθεση των φυτικών ειδών, σε σχέση με τη μελέτη πεδίου που πραγματοποιήθηκε τον Ιούνιο 2020. Όσον αφορά τη φυτική μάζα παρατηρείται μία μικρή αύξηση.

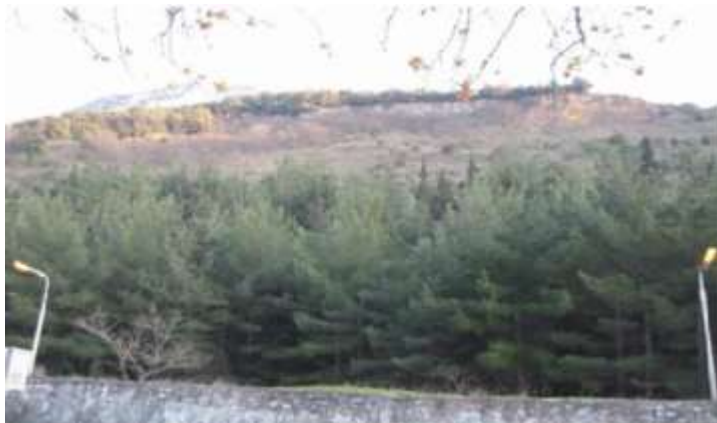
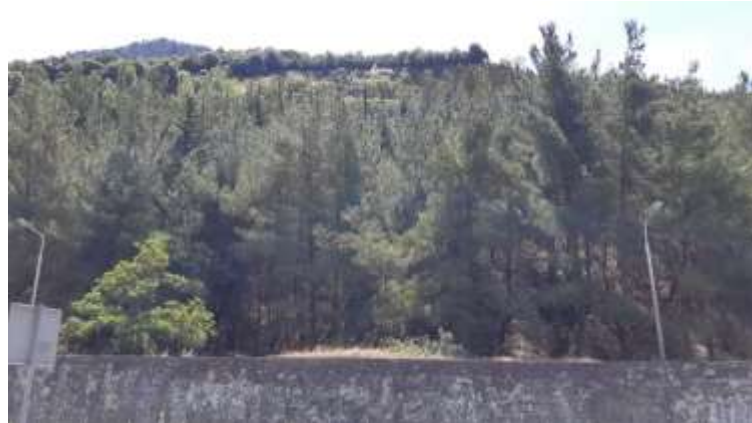
**Φωτ. 2.1 :** Τμήμα 2 - Πριν και μετά τις εργασίες προστασίας.

Η εικόνα στο Τμήμα 2 δεν παρουσιάζει ιδιαίτερη μεταβολή ως προς τη σύνθεση των φυτικών ειδών, ειδικά όσον αφορά την εικόνα με τα κωνοφόρα είδη, σε σχέση με τη μελέτη πεδίου που πραγματοποιήθηκε τον Ιούλιο του 2020.

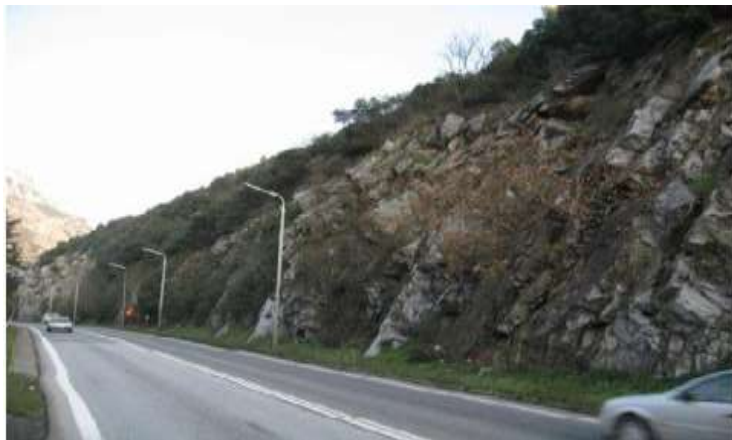
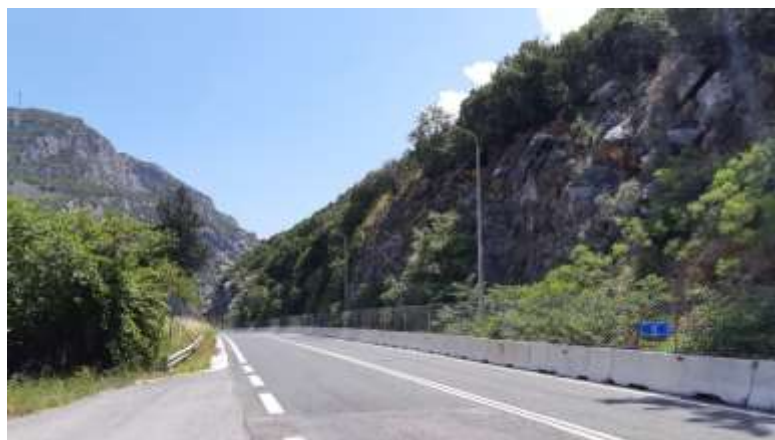
**Φωτ. 3.1 :** Τμήμα 3 – Πριν και μετά τις εργασίες προστασίας.

Η εικόνα στο Τμήμα 3 είναι παραπλήσια με αυτή της μελέτης πεδίου που πραγματοποιήθηκε τον Ιούλιο του 2020. Σημαντική είναι η αύξηση των αναρριχώμενων ειδών στο βραχώδες πρανές. Τα φυτικά είδη εμφανίζουν την ίδια ποικιλότητα. Παρατηρούνται, μεταξύ άλλων, τα είδη *Euphorbia characias*, *Sambucus ebulus*, *Verbascum sinuatum*.

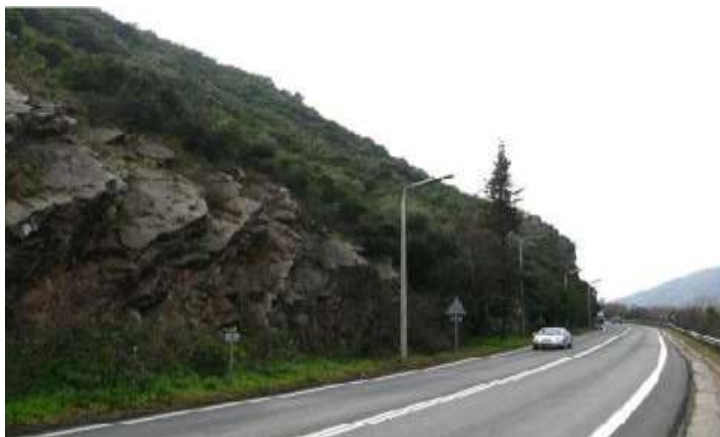
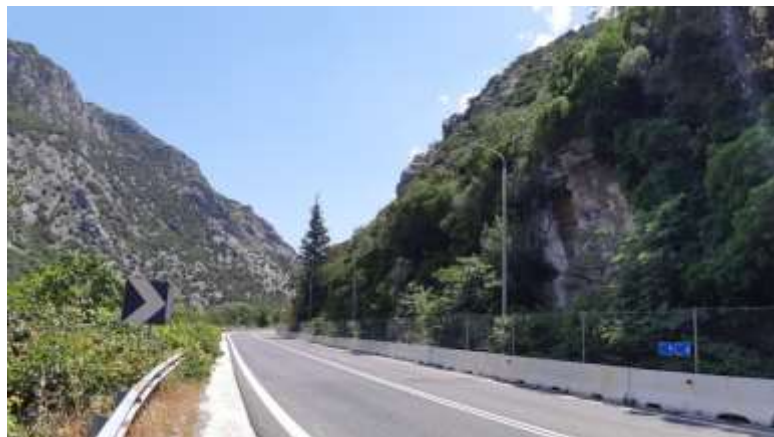
**Φωτ. 5.1 :** Τμήμα 5 – Πριν και μετά τις εργασίες προστασίας.

Παρατηρείται αύξηση της φυτικής μάζας σε σχέση με τη μελέτη πεδίου που πραγματοποιήθηκε τον Ιούνιο του 2020. Η εικόνα της χλωρίδας στο Τμήμα 5 δεν παρουσιάζει ιδιαίτερες μεταβολές, εκτός από μία αύξηση της βλάστησης πίσω το συρματοπλεγμα. Παρατηρούνται, μεταξύ άλλων, τα είδη *Euphorbia characias*, *Sambucus ebulus*, *Verbascum sinuatum*. Στα βραχώδη πρηνή παρατηρούνται μεγάλες ομάδες του είδους *Ptilostemon chamaepeuce*.

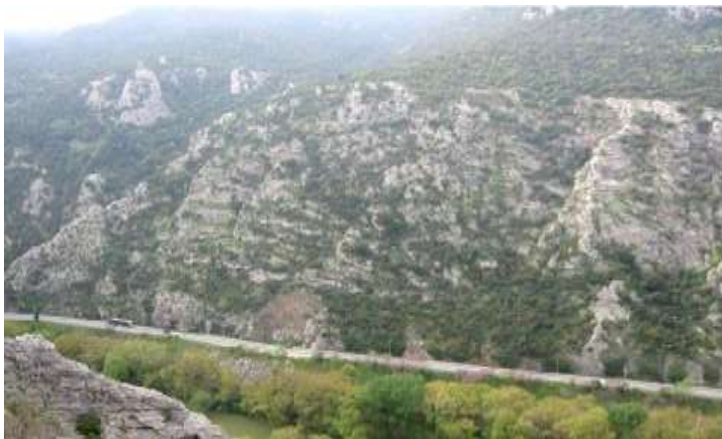
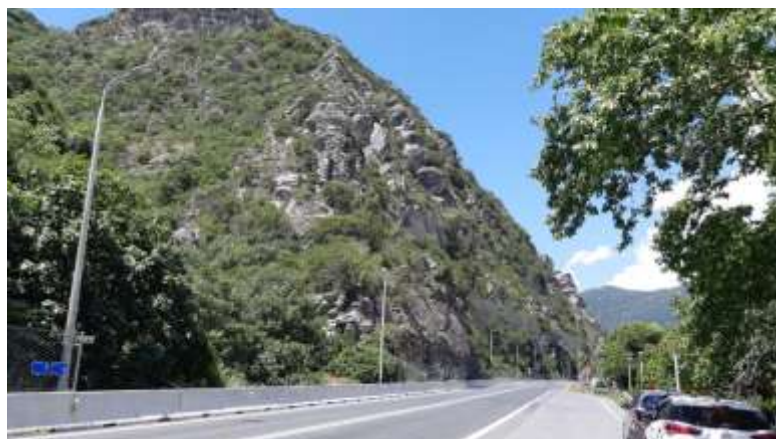
**Φωτ. 6.1 :** Τμήμα 6 - Πριν και μετά τις εργασίες προστασίας.

Η εικόνα της χλωρίδας στο Τμήμα 6 είναι σταθερή. Παρατηρείται αύξηση των αναρριχώμενων ειδών επί των πλεγμάτων. Παρατηρούνται, μεταξύ άλλων, τα είδη *Verbascum sinuatum*, *Cichorium intybus*, *Euphorbia characias*. Στα βραχώδη πρανή παρατηρούνται μεγάλες ομάδες των ειδών *Ptilostemon chamaepeuce* και *Lilium candidum*.

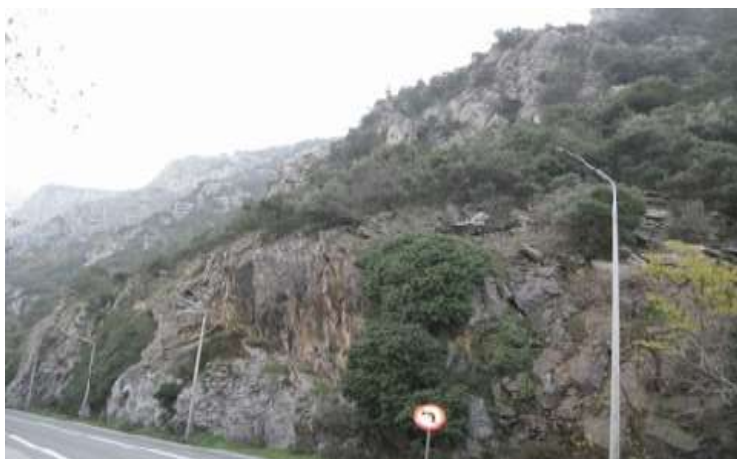
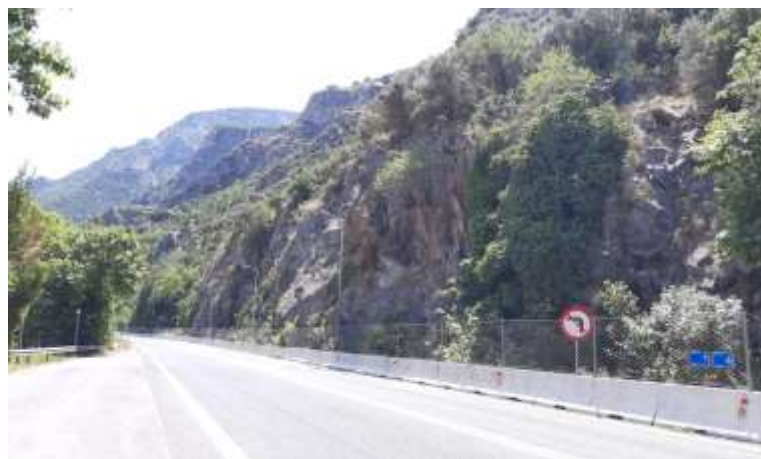
**Φωτ. 7.1 :** Τμήμα 7 - Πριν και μετά τις εργασίες προστασίας.

Η εικόνα της χλωρίδας στο Τμήμα 7 είναι σταθερή, παρατηρείται μόνο αύξηση των αναρριχώμενων ειδών. Σημαντική η παρουσία των ειδών *Euphorbia characias*, *Centaurea graeca*. Παρατηρείται μία μικρή αύξηση της βλάστησης πίσω το συρματοπλεγμα.

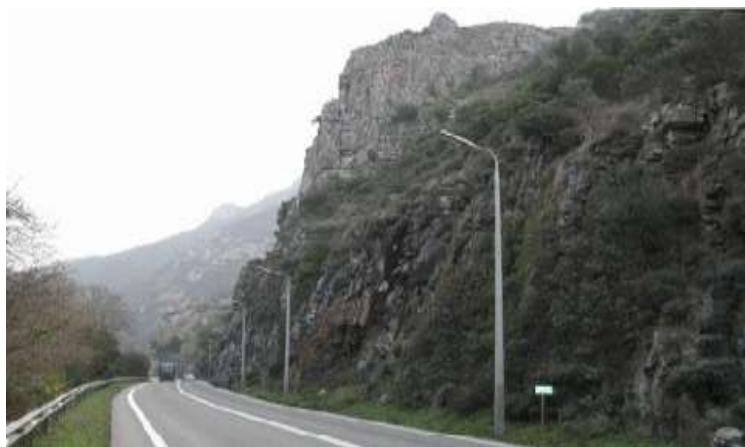
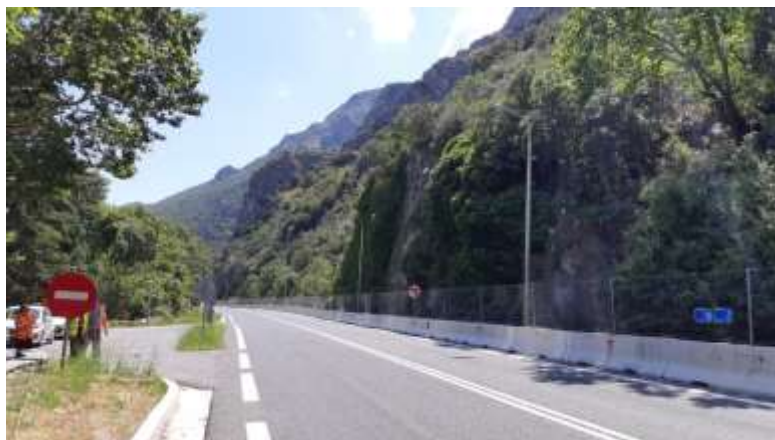
**Φωτ. 8.1 :** Τμήμα 8 - Πριν και μετά τις εργασίες προστασίας.

Η εικόνα της χλωρίδας στο Τμήμα 8 είναι σχεδόν αμετάβλητη. Παρατηρείται αύξηση των αναρριχώμενων ειδών στα βραχώδη πρανή, όπως *Clematis vitalba*, αλλά και ποώδη όπως *Euphorbia characias* και *Ptilostema chamaepeuce* που αναπτύσσονται πολλές φορές και εκτός πλέγματος. Στα πρανή της πλευράς του Πηνειού εντοπίζονται τα είδη *Balota acetabulosa*, *Verbascum sinuatum*, *Allium heldreichii*, *Pimpinella saxifrage*, *Solanum elaeagnifolium*.

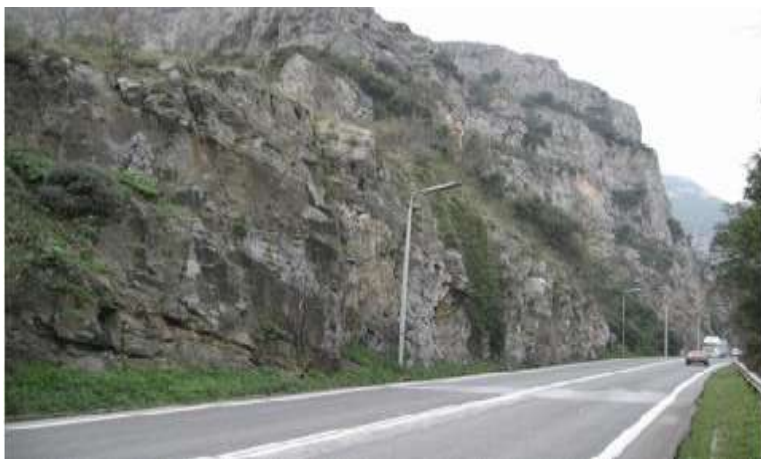
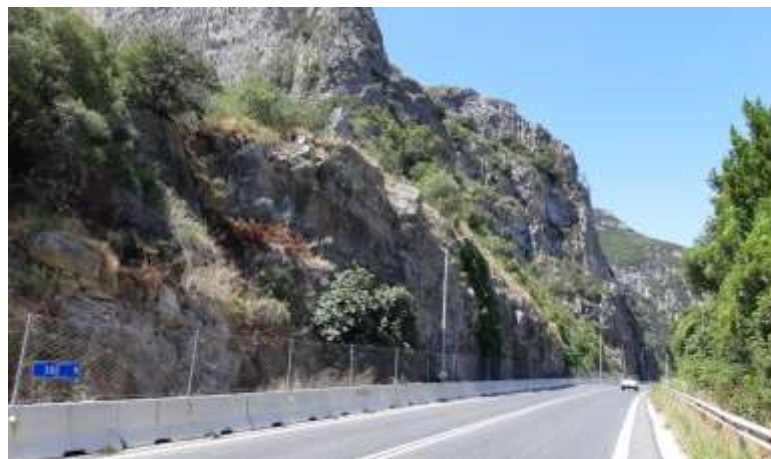
**Φωτ. 9.1 :** Τμήμα 9 - Πριν και μετά τις εργασίες προστασίας.

Η εικόνα στο Τμήμα 9 είναι σχεδόν αμετάβλητη σε μάζα αλλά εμφανίζει μεγαλύτερη ποικιλία σε είδη. Σημειώθηκε εμφάνιση νέων ατόμων δενδρώδους βλάστησης. Στα πρανή της πλευράς του Πηνειού εντοπίζονται τα είδη *Solanum elaeagnifolium*, *Balota acetabulosa*, *Sambucus ebulus*, *Medicago sativa* L., *Malva sylvestris*, *Allium heldreichii*, *Ferula communis*, *Chicorium intybus*. Σημαντική παρουσία ειδών *Ptilostema chamaepeuce* στα βραχώδη πρανή.

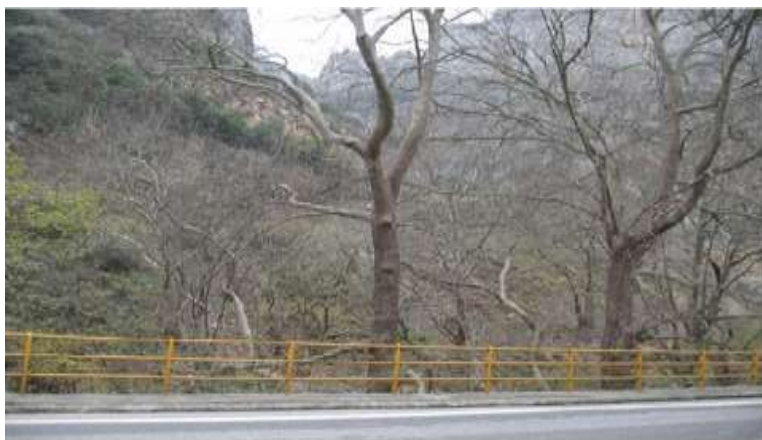
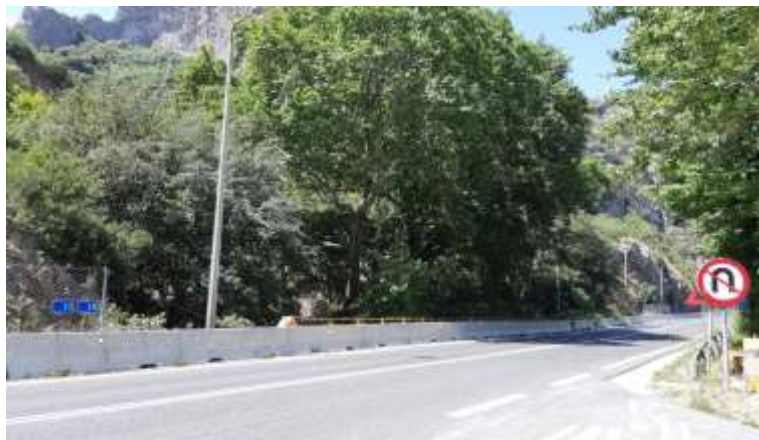
**Φωτ. 10.1 :** Τμήμα 10 - Πριν και μετά τις εργασίες προστασίας.

Η εικόνα στο Τμήμα 10 είναι αμετάβλητη σε σχέση με αυτή της μελέτη πεδίου που πραγματοποιήθηκε τον Ιούλιο του 2020 από πλευράς φυτικής μάζας.

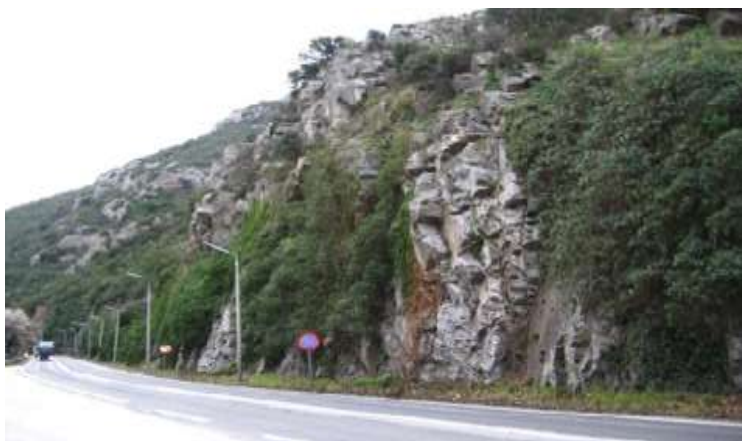
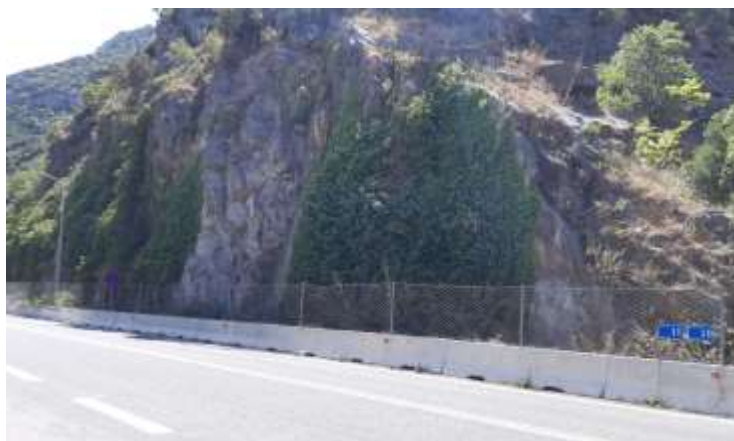
**Φωτ. 11.1 :** Τμήμα 11 - Πριν και μετά τις εργασίες προστασίας.

Η εικόνα στο Τμήμα 11 είναι σχεδόν αμετάβλητη. Σημαντική παρουσία των ειδών *Balotta acetabulosa*, *Sonchus arvensis*, *Malva sylvestris* L. και *Verbascum* sp. Μεγαλύτερη η ανάπτυξη αναρριχώμενων ειδών (*Hedera helix* κ.α.). Εμφάνιση αρκετών ατόμων του είδους *Ferula communis* στα πρανή του Πηνειού.

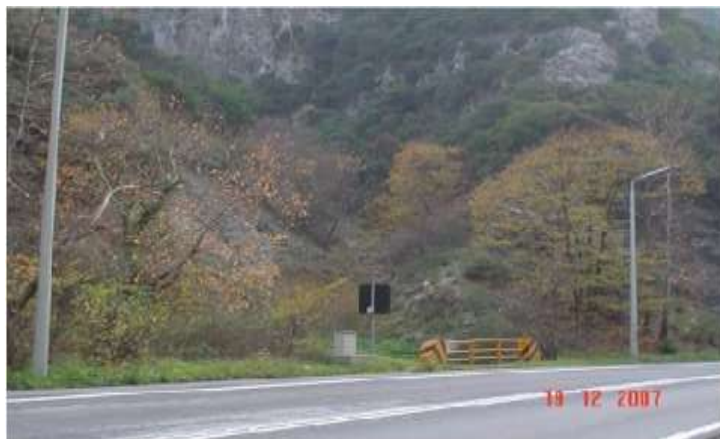
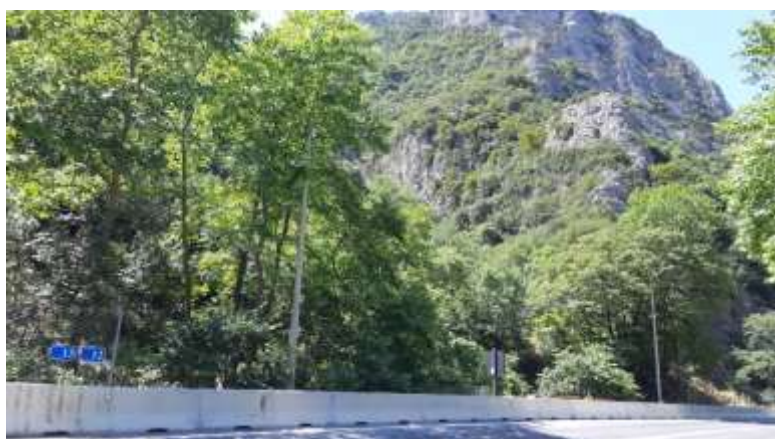
**Φωτ. 12.1 :** Τμήμα 12 - Πριν τις εργασίες προστασίας (Νοέμβριος 2009)

Η εικόνα στο Τμήμα 12 παρουσιάζει μια σχετικά μικρή αύξηση στη φυτική της μάζα. Σημαντική παρουσία των ειδών *Euphorbia characias* και *Verbascum undulatum*. Εμφάνιση νεαρών δένδρων *Platanus orientalis* και *Cercis siliquastrum* πίσω από το New Jersey. Αυξημένη παρουσία του είδους *Vitex angus-castus*. Εμφάνιση *Campanula Incurva* στα βραχύωδη πρανή.

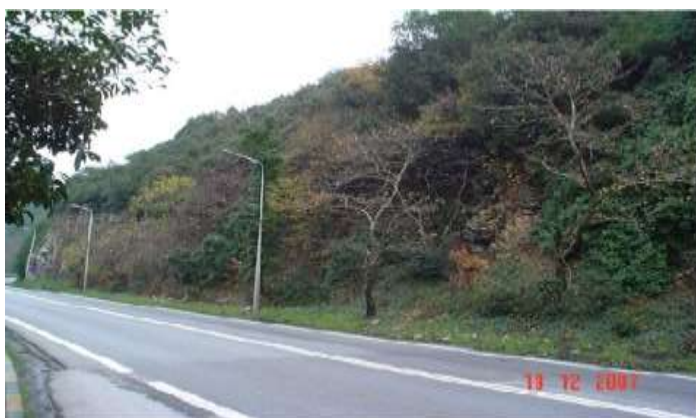
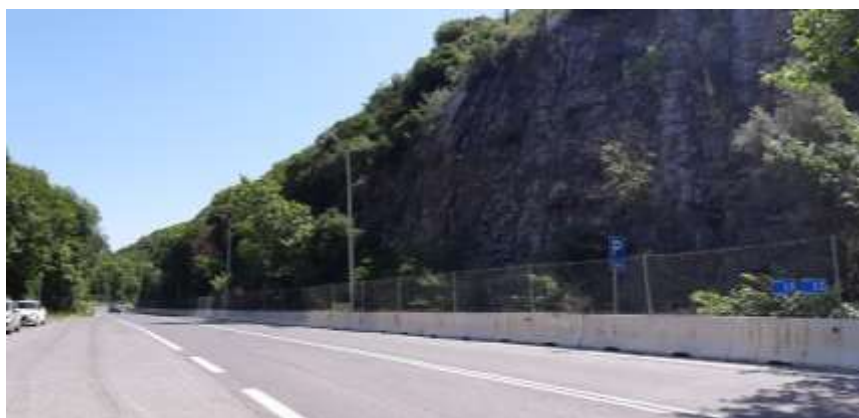
**Φωτ. 13.1 :** Τμήμα 13 - Πριν και μετά τις εργασίες προστασίας

Η εικόνα στο Τμήμα 13 είναι σχεδόν αμετάβλητη. Σημαντική παρουσία των ειδών *Euphorbia characias* και *Ptilostema chamaepeuce* στα βραχώδη πρανή. Ανάπτυξη νέων ατόμων *Platanus orientalis* και *Cercis siliquastrum* μεταξύ ποδός του πρανού και New jersey. Εμφάνιση αρκετών ατόμων του είδους *Cichorium intybus* και *Malva sylvestris* L. στα πρανή του Πηνειού.

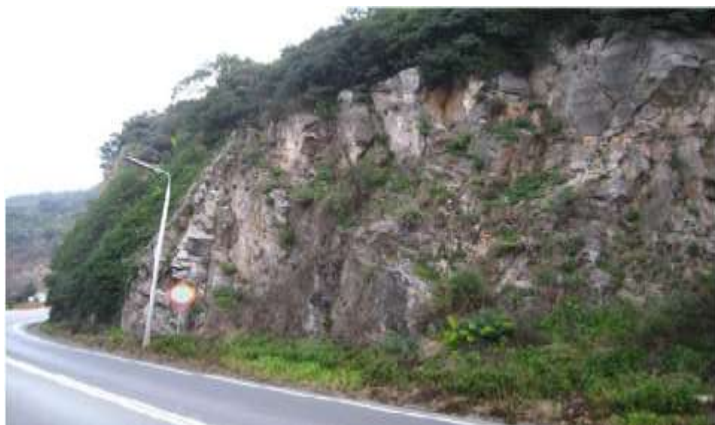
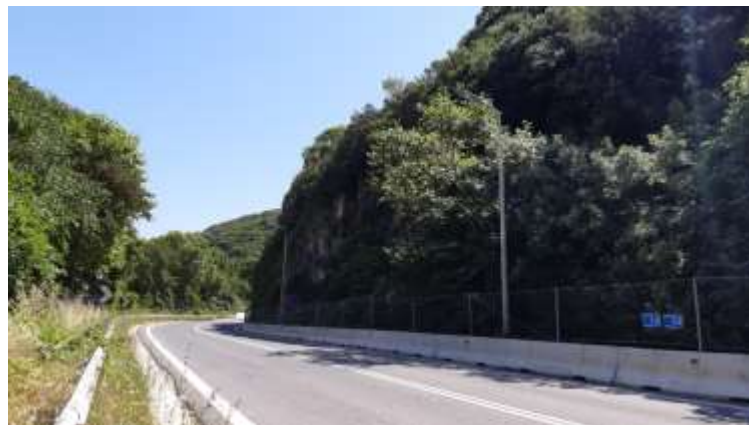
**Φωτ. 14.1 :** Τμήμα 14 - Πριν και μετά τις εργασίες προστασίας.

Η εικόνα στο Τμήμα 14 είναι σχεδόν αμετάβλητη. Ανάπτυξη νέων ατόμων *Platanus orientalis* και *Cercis siliquastrum* μεταξύ ποδός του πρανούς και New jersey. Εμφάνιση αρκετών ατόμων του είδους *Cichorium intybus*, *Ferula communis* και *Malva sylvestris L.* στα πρηνή του Πηνειού.

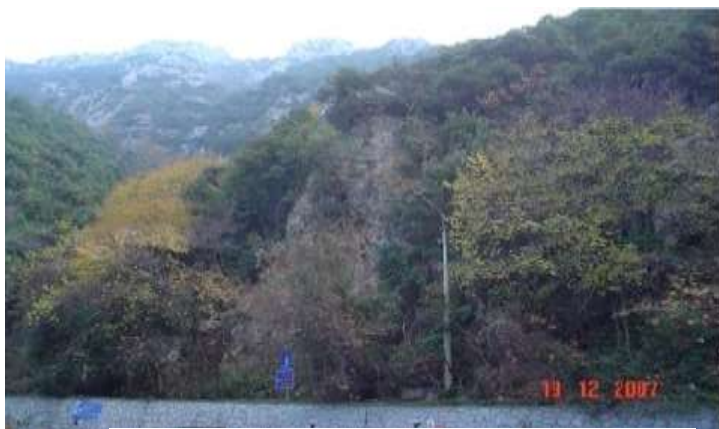
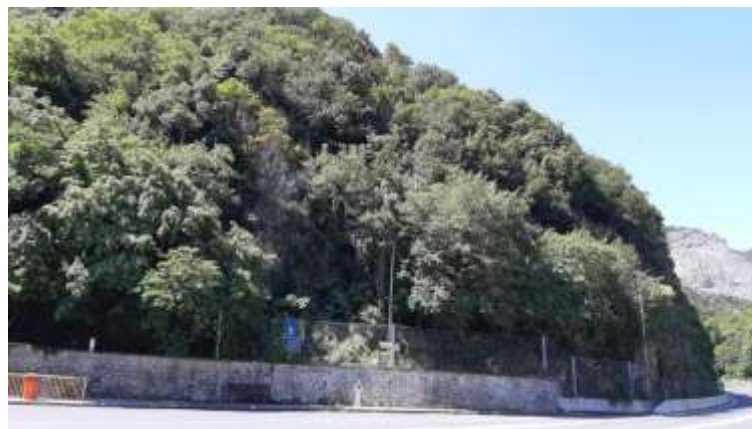
**Φωτ. 15.1 :** Τμήμα 15 - Πριν και μετά τις εργασίες προστασίας.

Η εικόνα στο Τμήμα 15 είναι σχεδόν αμετάβλητη.

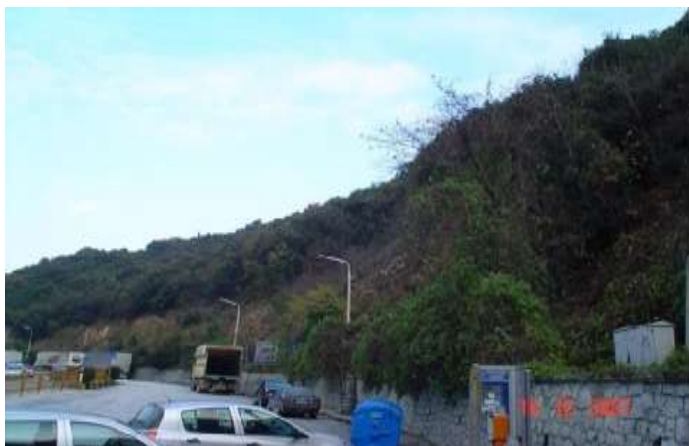
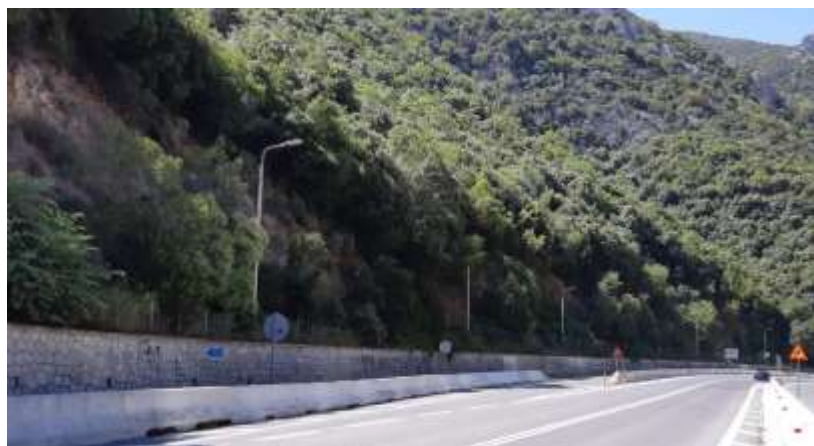
**Φωτ. 16.1 :** Τμήμα 16 - Πριν και μετά τις εργασίες προστασίας.

Η εικόνα στο Τμήμα 16 παρατηρείται αύξηση της φυτικής μάζας, κυρίως πάνω από τον πετρόχτιστο τοίχο αντιστήριξης.

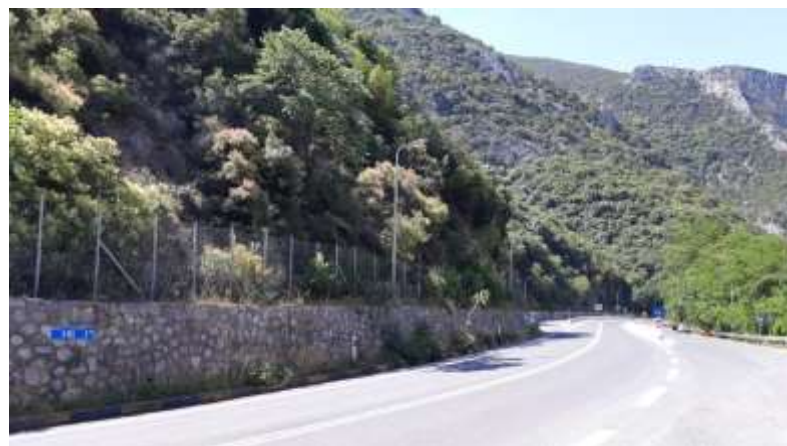
**Φωτ. 17.1 :** Τμήμα 17 - Πριν και μετά τις εργασίες προστασίας.

Αυξημένη φυτική μάζα στο πόδι του πρανούς και στη βάση του τοίχου αντιστήριξης. Πολυάριθμα φυτά *Laurus nobilis* και εμφάνιση αρκετών ατόμων των ειδών *Cichorium intybus* και *Malva sylvestris L.* στα πρανή του Πηνειού.

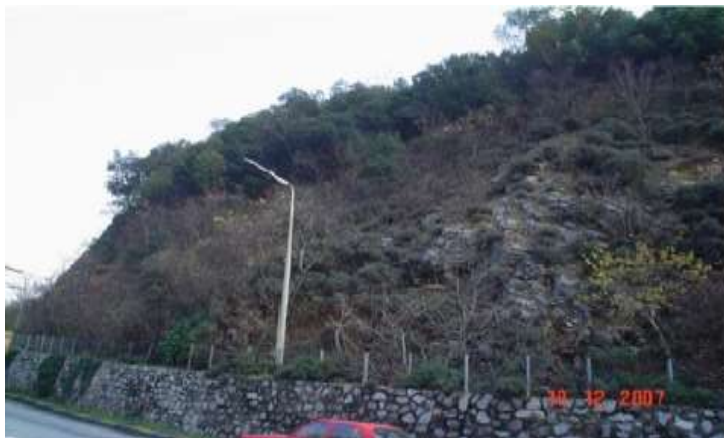
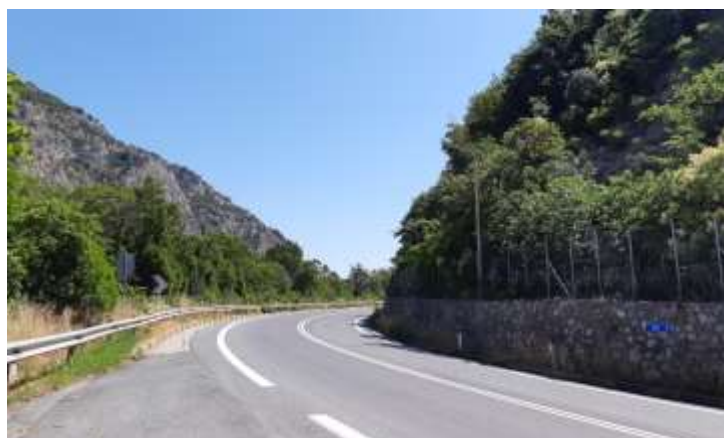
**Φωτ. 18.1 :** Τμήμα 18 - Πριν και μετά τις εργασίες προστασίας.

Η εικόνα στο Τμήμα 18 είναι σχεδόν αμετάβλητη, με μία ελαφριά αύξηση τη φυτική μάζα πίσω από τον τοίχο αντιστήριξης. Ανάπτυξη του είδους *Cercis Siliquastrum* και στα υψηλότερα τμήματα του πρανούς. Εμφάνιση των ειδών *Convolvulus arvensis* και *Malva sylvestris L.* προς την πλευρά του Πηνειού. Εμφάνιση νέων ατόμων του είδους *Cotinus coggygria* και *Robinia pseudoacacia* στο πόδι του βραχώδους πρανούς.

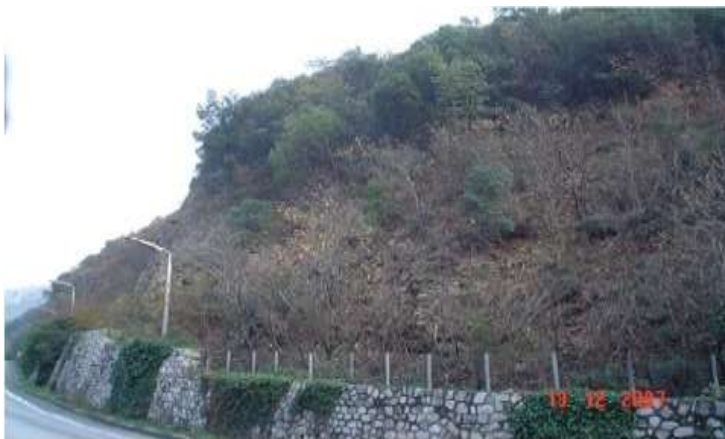
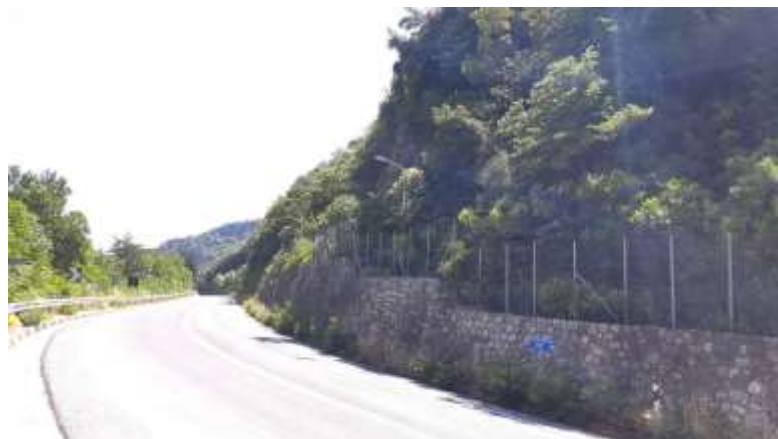
**Φωτ. 19.1 :** Τμήμα 19 - Πριν και μετά τις εργασίες προστασίας.

Στο Τμήμα 19 η εικόνα είναι σχεδόν ίδια. Παρουσία νεαρών ατόμων *Cercis siliquastrum* στη λιθόριπτη αντιστήριξη και μεγάλη αύξηση της αναρριχώμενης βλάστησης (*Hedera helix* & *Calystegia sepium*). Σημαντική παρουσία φυτών Πικροδάφνης και Κουτσουπιάς και των ποών *Euphorbia characias* και *Convolvulus arvensis* στα πρανή του Πηγειού. Εμφανείς οι ψηλοί βλαστοί με τους καρπούς του *Ferula communis*.

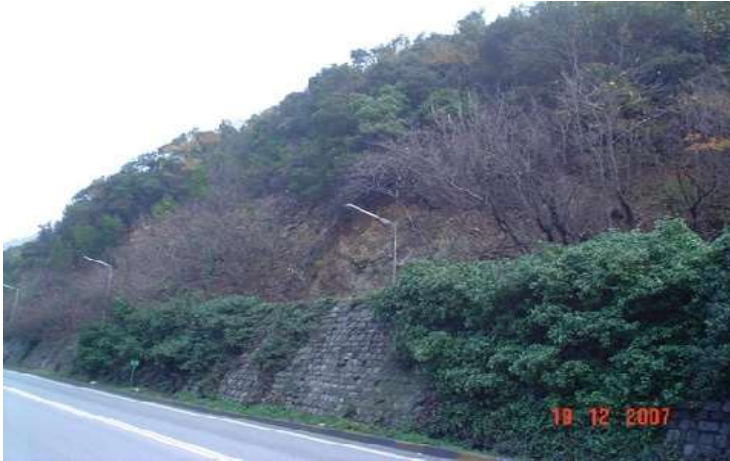
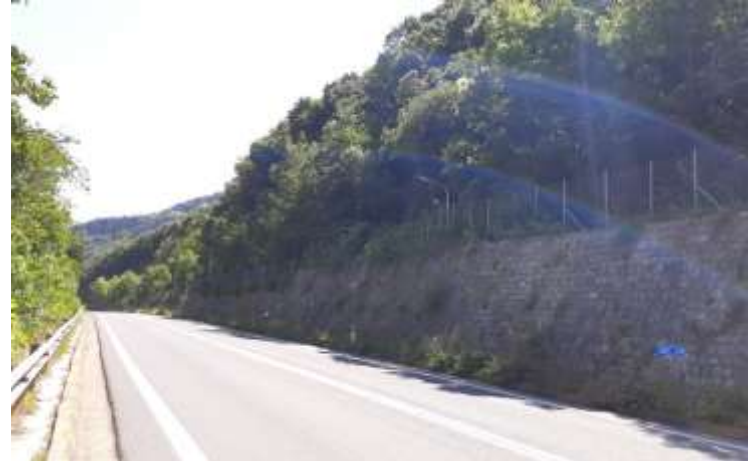
**Φωτ. 20.1 :** Τμήμα 20 - Πριν και μετά τις εργασίες προστασίας.

Στο Τμήμα 20 δεν εμφανίζεται κάποια διαφορετική εικόνα σε σχέση με τον Ιούλιο του 2020 εκτός από μία αύξηση της αναρριχώμενης βλάστησης (*Hedera helix*) και εμφάνιση νεαρών ατόμων *Cercis siliquastrum*. στην κορυφή του τοίχου αντιστήριξης μέσα από το συρματοπλέγμα. Σημαντική η παρουσία των ειδών Κουτσουπιάς, Συκιάς και Πικροδάφνης στα πρανή του Πηνειού.

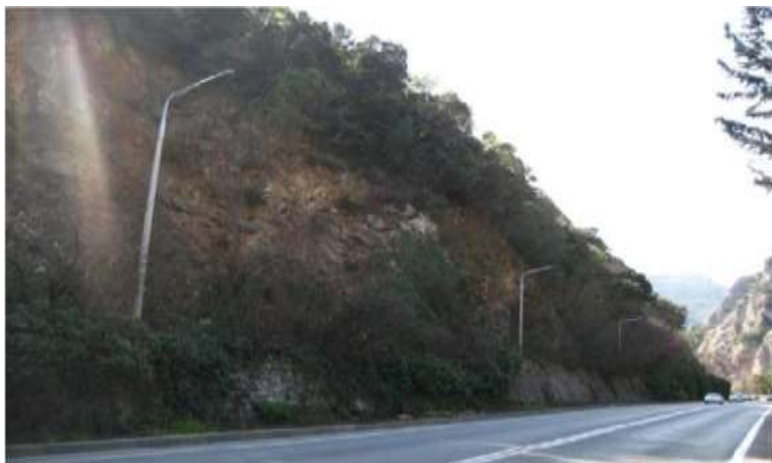
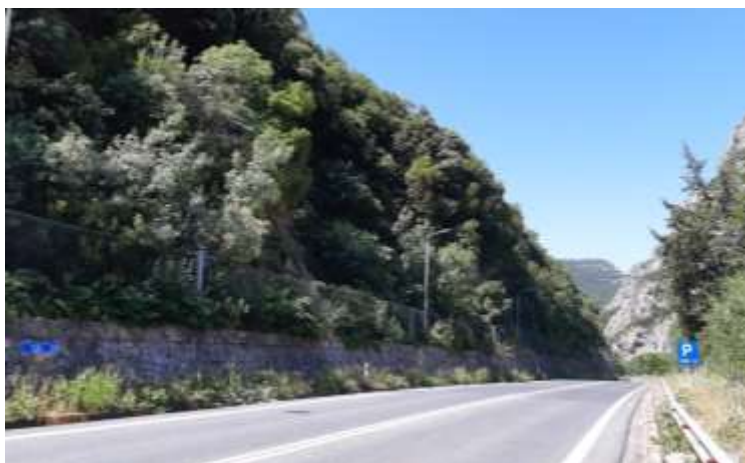
**Φωτ. 21.1 :** Τμήμα 21 - Πριν και μετά τις εργασίες προστασίας.

Στο Τμήμα 21 παρατηρείται εμφάνιση αρκετών ατόμων των ειδών *Allium heldreichii*, *Lilium candidum*, *Convolvulus arvensis* και *Dioscorea communis* στα πρανή του Πηνειού. Κυριαρχούν αναρριχώμενα είδη *Calystegia sepium*, *Hedera helix*. Στη βάση του τοιχείου αντιστήριξης παρατηρείται εμφάνιση νέων ατόμων *Cercis siliquastrum*.

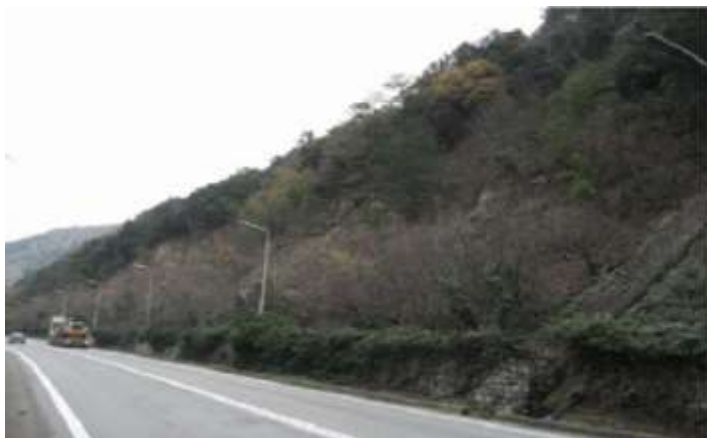
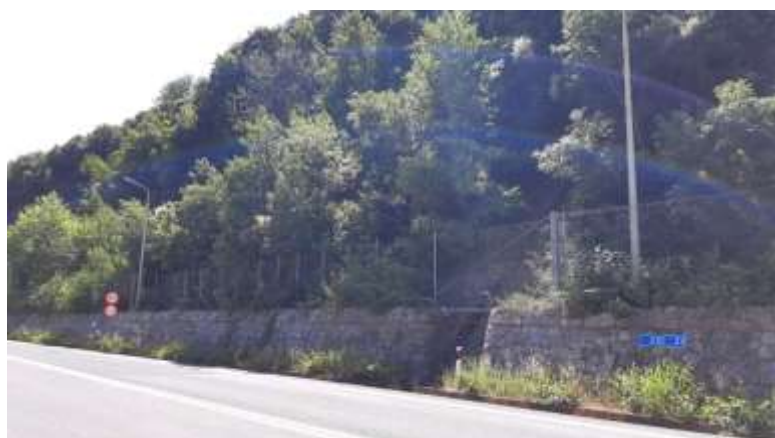
**Φωτ. 22.1 :** Τμήμα 22 - Πριν και μετά τις εργασίες προστασίας.

Στο Τμήμα 22 η κατάσταση της χλωρίδας παραμένει σχεδόν αμετάβλητη, πέρα από την αυξημένη φυτική μάζα στη βάση του τοιχείου αντιστήριξης και πίσω από το συρματοπλέγμα (εμφάνιση *Jasminum fruticans*). Κυριαρχούν δενδρώδη είδη και αναρριχώμενα. Εμφάνιση του είδους *Lilium candidum* στα ηρανή του Πηνειού.

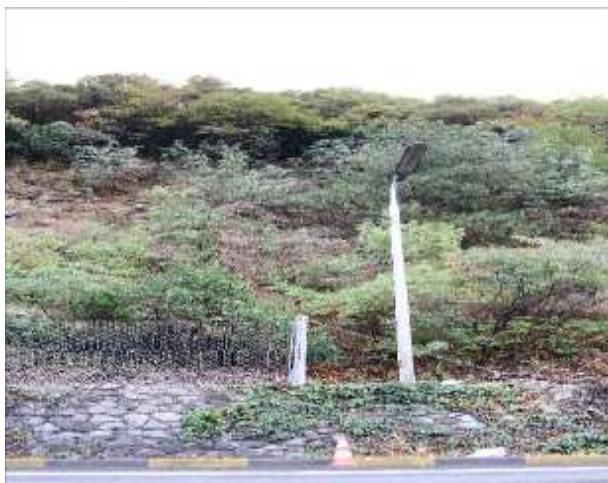
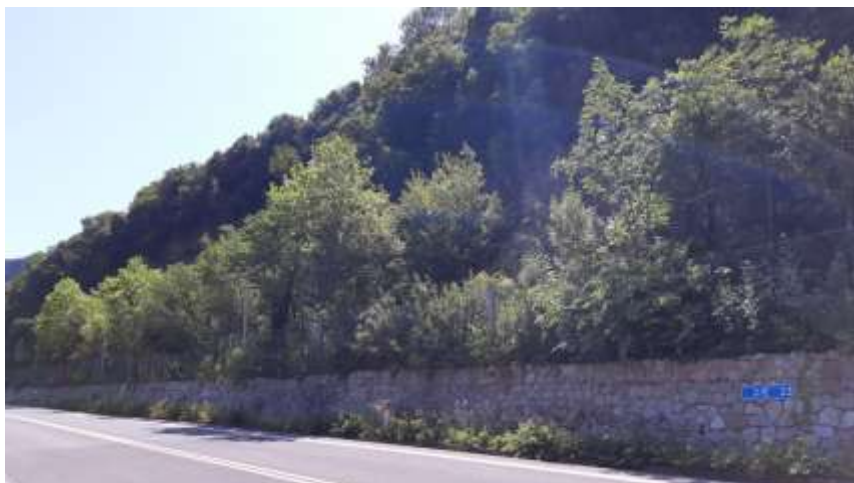
**Φωτ. 23.1 :** Τμήμα 23 - Πριν και μετά τις εργασίες προστασίας (Νοέμβριος 2009)

Στο Τμήμα 23 η κατάσταση της χλωρίδας είναι πολύ καλή. Μειωμένη εμφάνιση βλάστησης στη βάση της λιθόριπτης αντιστήριξης. Κυριαρχούν δενδρώδη είδη και αναρριχώμενα. Εμφάνιση του είδους *Lilium candidum* στα πρηνή του Πηνειού.

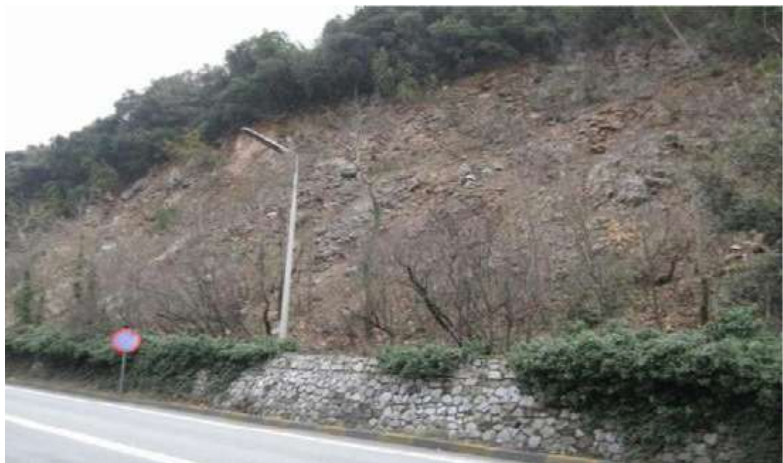
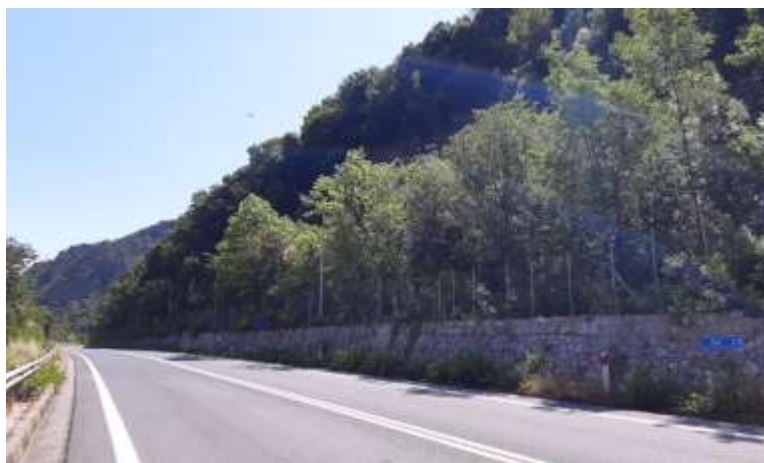
**Φωτ. 24.1 :** Τμήμα 24 - Πριν και μετά τις εργασίες προστασίας.

Η εικόνα στο Τμήμα 24 είναι ποιοτικά αμετάβλητη σε σχέση με τη μελέτη πεδίου που πραγματοποιήθηκε τον Ιούλιο του 2020 εκτός από την μειωμένη εμφάνιση νεαρών ατόμων *Robinia pseudoacacia* και *Cercis siliquastrum* στη βάση της λιθόριπτης αντιστήριξης.

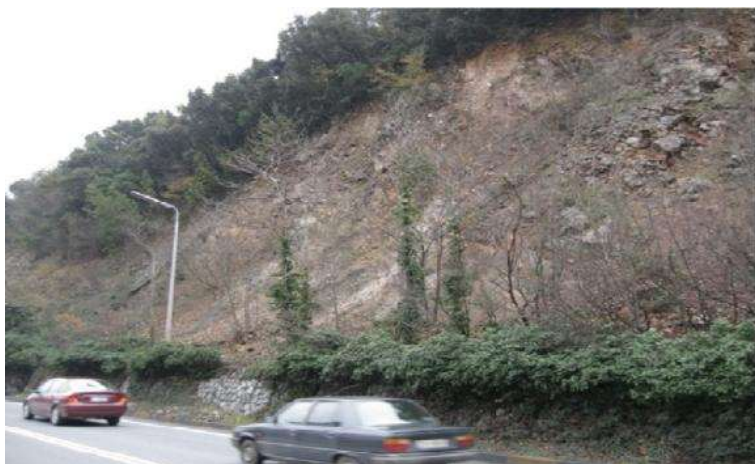
**Φωτ. 25.1 :** Τμήμα 25 - Πριν και μετά τις εργασίες προστασίας.

Η εικόνα στο Τμήμα 25 είναι ποιοτικά αμετάβλητη σε σχέση με τη μελέτη πεδίου που πραγματοποιήθηκε τον Ιούλιο του 2020. Εμφάνιση νεαρών ατόμων *Robinia pseudoacacia* και *Cercis siliquastrum* στη βάση του τοίχου αντιστήριξης. Στα πρανή του Πηνειού εμφανίζονται άτομα *Rhus coriaria*, *Euphorbia caracas*, *Allium heldreichii*, *Vebrascum sp.*

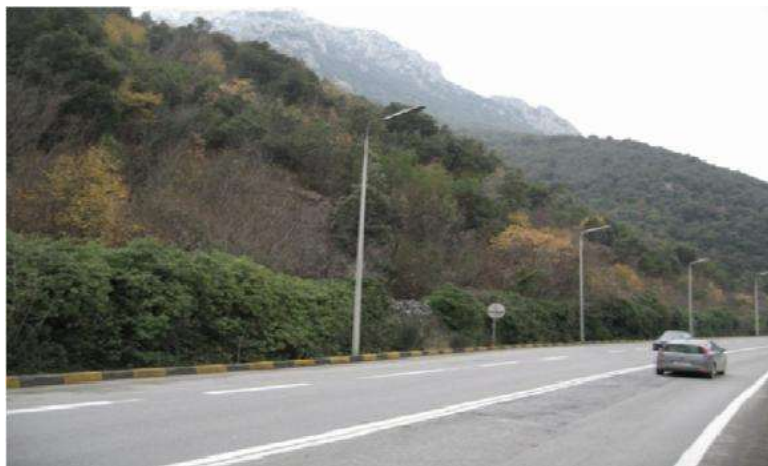
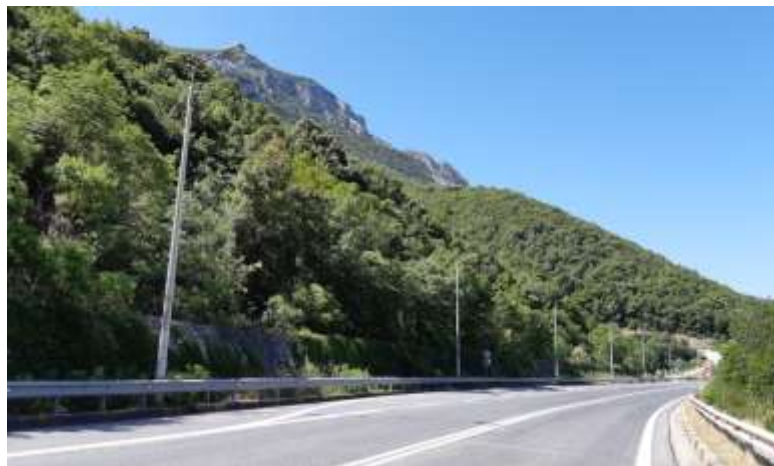
**Φωτ. 26.1 :** Τμήμα 26 - Πριν και μετά τις εργασίες προστασίας.

Η εικόνα στο Τμήμα 26 είναι ποιοτικά αμετάβλητη σε σχέση με τη μελέτη πεδίου που πραγματοποιήθηκε τον Ιούλιο του 2020. Μειωμένη ποσοτικά αύξηση του αναρριχώμενου *Hedera helix* στον τοίχο αντιστήριξης. Στα πρανή του Πηνειού εντοπίζονται τα είδη *Rhus coriaria*, *Euphorbia caracas*, *Allium heldreichii*, *Verbascum sinuatum*, *Ferula communis*, *Convolvulus arvensis* και *Cistus sp.* Στα βραχώδη πρανή εμφανίζονται άτομα των ειδών *Ptilostema chamaepeuce* και *Verbascum sp.*

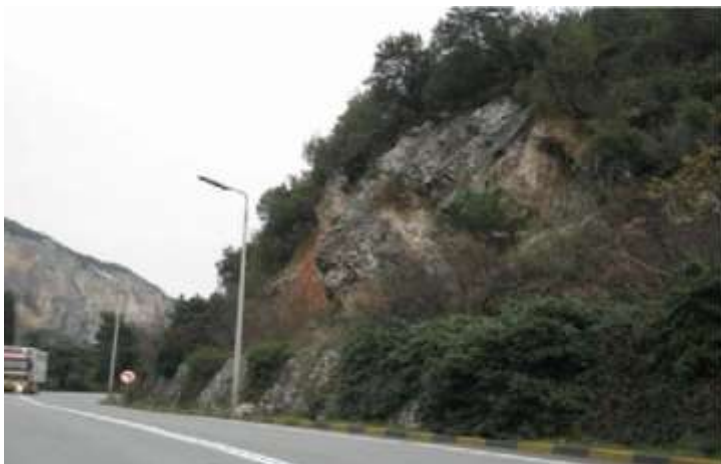
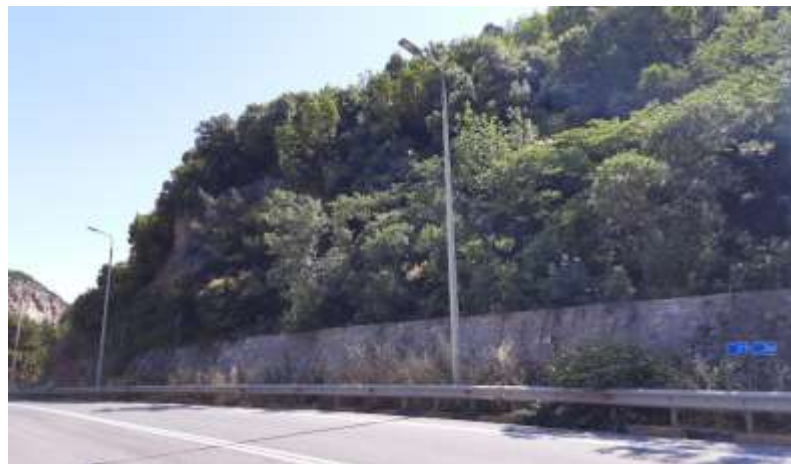
**Φωτ. 27.1 :** Τμήμα 27 - Πριν και μετά τις εργασίες προστασίας.

Η εικόνα στο Τμήμα 27 είναι σχεδόν σταθερή με σχετικά μειωμένη φυτική μάζα κυρίως στη βάση του τοίχου αντιστήριξης. Στα πρανή του Πηνειού εμφανίζονται τα είδη: *Sambucus ebulus*, *Medicago sativa* L., *Verbascum sinuatum*, *Ferula communis*.

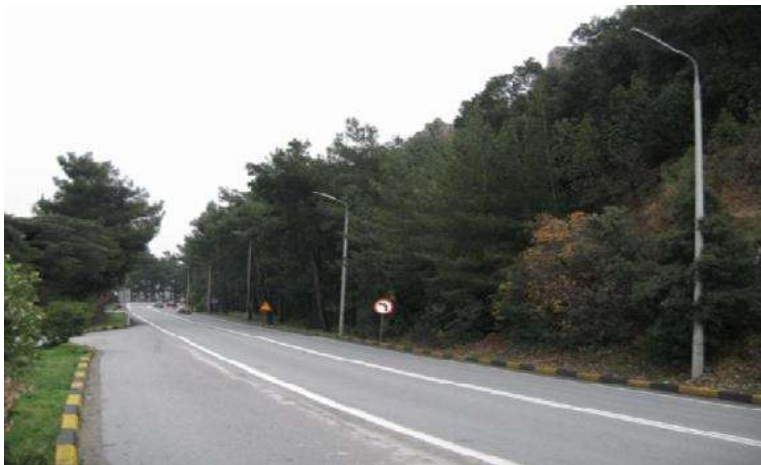
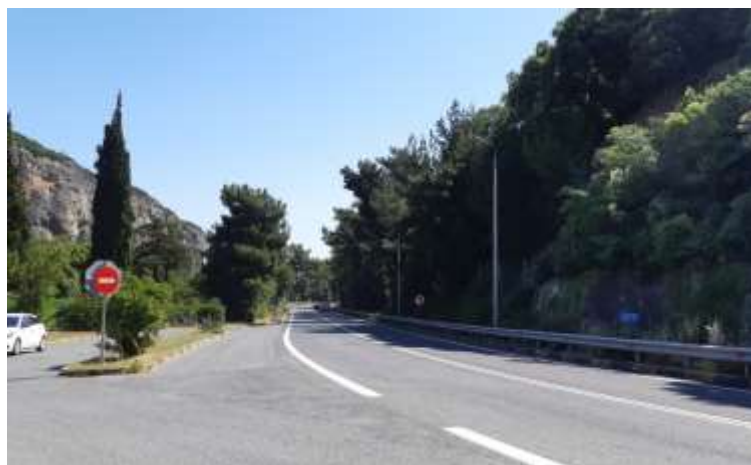
**Φωτ. 28.1 :** Τμήμα 28 - Πριν και μετά τις εργασίες προστασίας

Η εικόνα στο Τμήμα 28 είναι ποιοτικά αμετάβλητη, με μία μικρή μείωση του αναρριχώμενου *Hedera helix* στον τοίχο αντιστήριξης. Στα πρηνή του Πηνεϊού εμφανίζονται τα είδη: *Solanum elaeagnifolium*, *Malva sylvestris* L. και *Sambucus ebulus*.

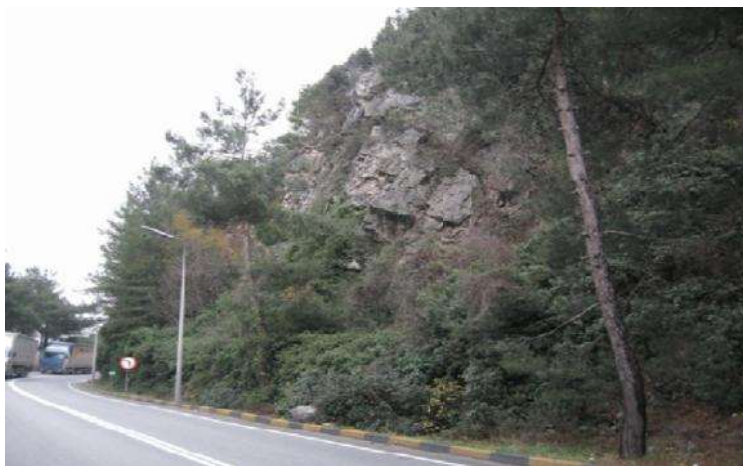
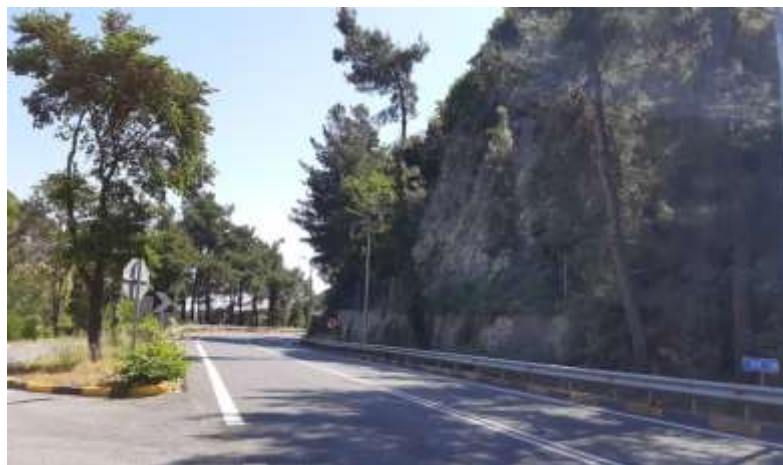
**Φωτ. 29.1 :** Τμήμα 29 - Πριν και μετά τις εργασίες προστασίας

Στο Τμήμα 29 η κατάσταση είναι ποιοτικά σταθερή. Στα πρανή του Πηνειού εμφανίζονται τα είδη: *Convolvulus arvensis* και *Hypericum perforatum*.

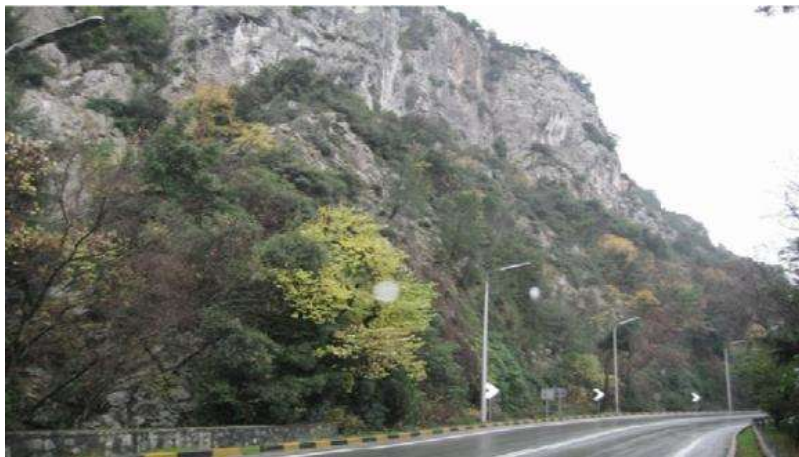
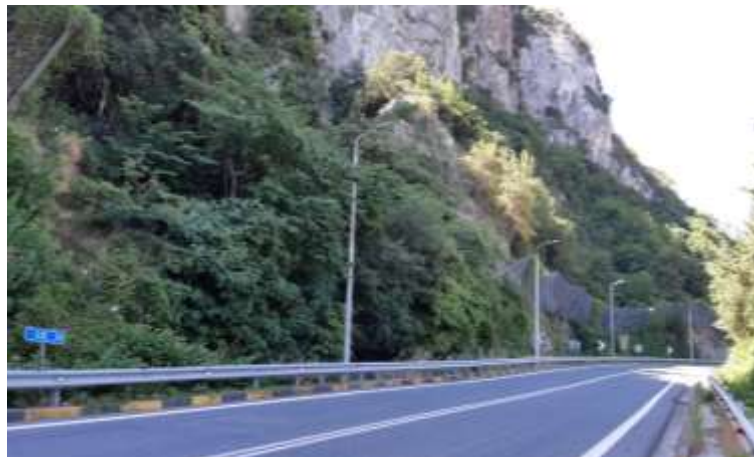
**Φωτ. 31.1 :** Τμήμα 31 – Πριν και μετά τις εργασίες προστασίας

**Εκτίμηση (επιτόπια επιθεώρηση 16.6.2021):** Σταθερή φυτική μάζα. Εμφάνιση αναρριχώμενων ειδών στα βραχώδη πρανή (*Parthenocissus quinquefolia*, *Calystegia sepium*) και ποωδών φυτών *Balota acetabulosa*, *Ptilostema chamaepeuce* και *Euphorbia characias*. Εμφάνιση αρκετών ατόμων των ειδών *Sambucus ebulus*, *Medicago sativa*, *Allium heldreichii* και *Lilium candidum* στα πρανή του Πηγειού.

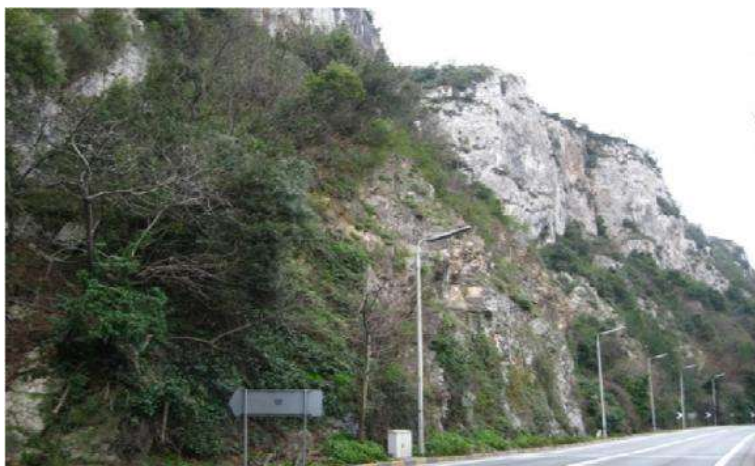
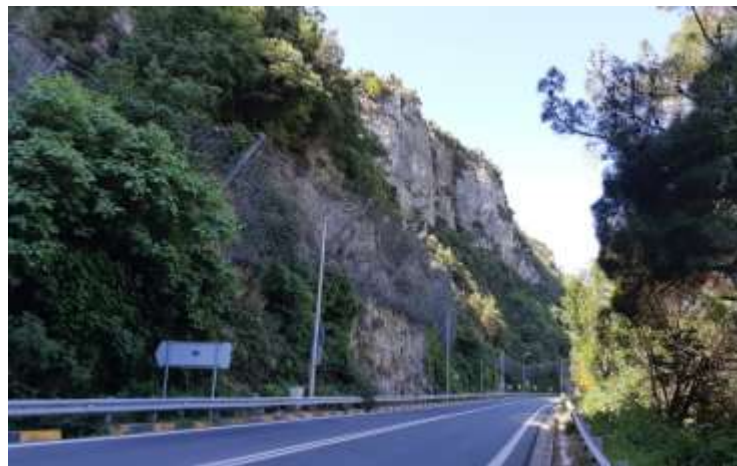
**Φωτ. 32.1 :** Τμήμα 32 - Πριν και μετά τις εργασίες προστασίας.

Στο Τμήμα 32 παρατηρείται αύξηση της φυτικής μάζας σε σχέση με την επιθεώρηση του Ιουλίου 2020. Μεγάλη επέκταση των αναρριχώμενων φυτών (*Calystegia sepium*, *Hedera helix*) στα βραχώδη πρανή. Εμφάνιση αρκετών ατόμων των ειδών *Medicago sativa*, *Allium heldreichii*, *Solanum elaeagnifolium*, *Dioscorea communis* και *Lilium candidum* στα πρανή του Πηγειού.
