# ΜΕΛΕΤΗ ΕΚΤΙΜΗΣΗΣ ΦΥΣΙΚΗΣ ΑΠΟΚΑΤΑΣΤΑΣΗΣ ΤΗΣ ΒΛΑΣΤΗΣΗΣ

Περιοχή Κοιλιάδας Τεμπών - Νέου Παντελεήμονα

**ΙΟΥΝΙΟΣ 2021**

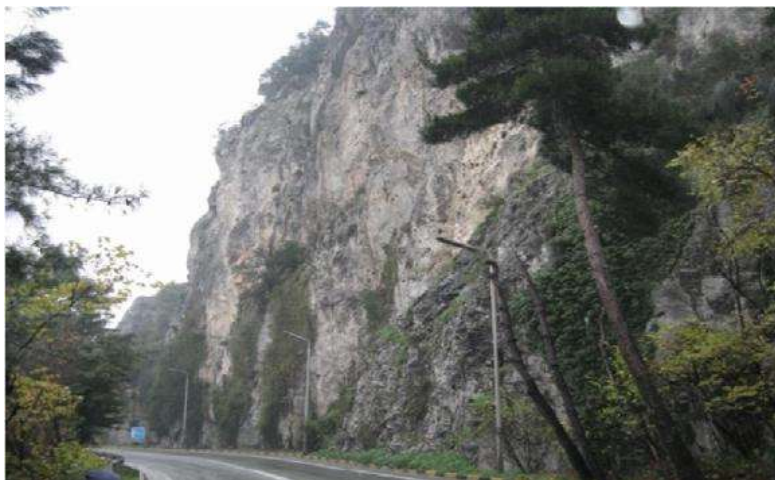
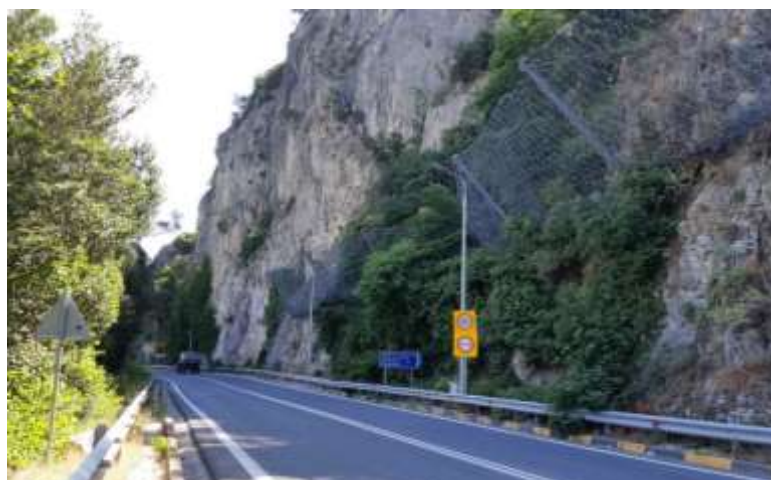
**Φωτ. 33.1 :** Τμήμα 33 - Πριν και μετά τις εργασίες προστασίας.

Η κατάσταση στο Τμήμα 33 είναι σχεδόν σταθερή με αύξηση της φυτικής μάζας. Επέκταση του αναρριχώμενου *Calystegia sepium* και μεγαλύτερη επέκταση των αναρριχώμενων ειδών *Hedera helix*, *Parthenocissus quinquefolia*. Εμφάνιση αρκετών απόμων των ειδών *Solanum elaeagnifolium*, *Euphorbia characias*, στα πρανή του Πηνειού και *Balota acetabulosa*, *Verbascum sp.* στους βραχώδεις όγκους.

<b>33</b>	Η κατάσταση στο Τμήμα 33 είναι σχεδόν σταθερή με αύξηση της φυτικής μάζας. Επέκταση του αναρριχώμενου <i>Calystegia sepium</i> και μεγαλύτερη επέκταση των αναρριχώμενων ειδών <i>Hedera helix</i> , <i>Parthenocissus quinquefolia</i> . Εμφάνιση αρκετών ατόμων των ειδών <i>Solanum elaeagnifolium</i> , <i>Euphorbia characias</i> , στα πρηνή του Πηνειού και <i>Balota acetabulosa</i> , <i>Verbascum sp.</i> στους βραχώδεις όγκους.
<b>34</b>	Η κατάσταση στο Τμήμα 34 είναι σχεδόν σταθερή με ελαφρώς αυξημένη τη φυτική μάζα τόσο στη βάση του λιθόκτιστου τοίχου όσο και πίσω από την περίφραξη. Εμφάνιση αρκετών ατόμων των ειδών <i>Solanum elaeagnifolium</i> και <i>Medicago sativa L.</i> στα πρηνή του Πηνειού και <i>Verbascum sp.</i> και <i>Lilium candidum</i> στους βραχώδεις όγκους. Αυξημένη παρουσία του <i>Allium subirshutum</i> στο χώρο στάθμευσης Δάφνης.

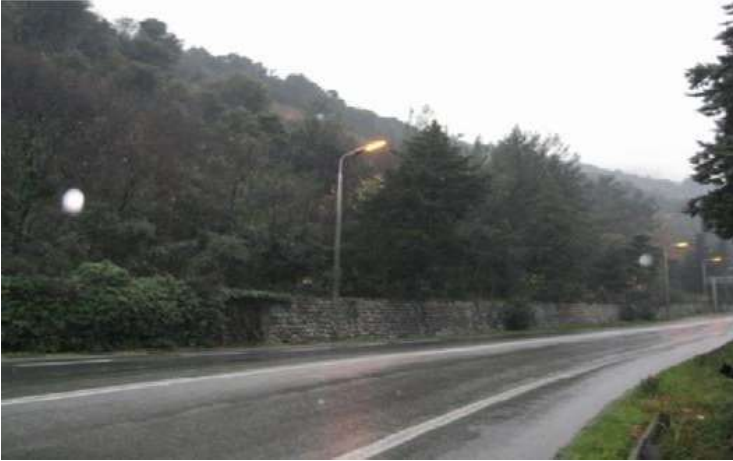
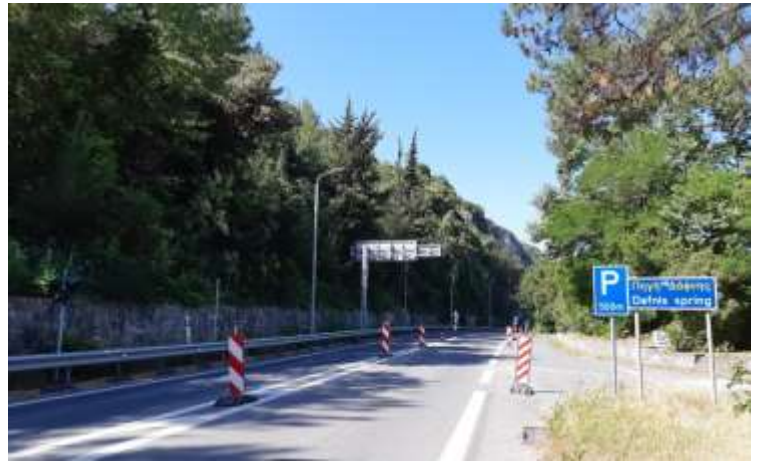
**Φωτ. 34.1 :** Τμήμα 34 - Πριν και μετά τις εργασίες προστασίας.

Η κατάσταση στο Τμήμα 34 είναι σχεδόν σταθερή με ελαφρώς αυξημένη τη φυτική μάζα τόσο στη βάση του λιθόκτιστου τοίχου όσο και πίσω από την περίφραξη. Εμφάνιση αρκετών ατόμων των ειδών *Solanum elaeagnifolium* και *Medicago sativa* L. στα πρανή του Πηνειού και *Verbascum sp.* και *Lilium candidum* στους βραχώδεις όγκους. Αυξημένη παρουσία του *Allium subirshutum* στο χώρο στάθμευσης Δάφνης.

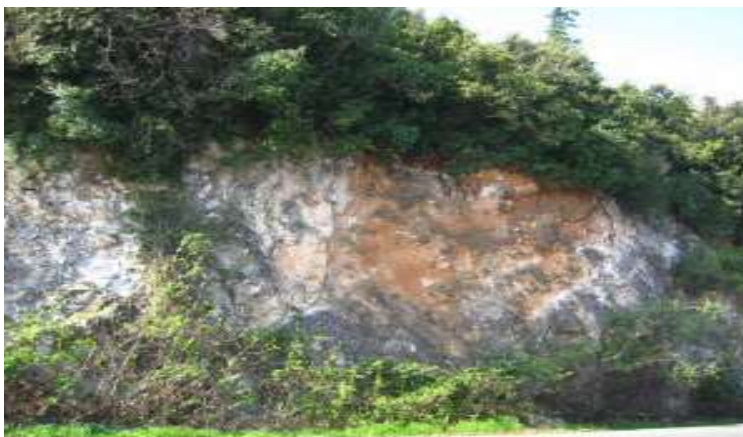
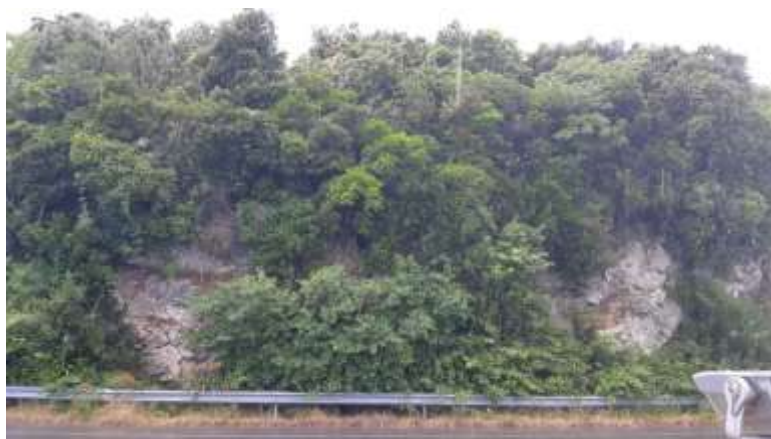
**Φωτ. 1.1 :** Τμήμα 1 - Πριν και μετά τις εργασίες προστασίας

Στο Τμήμα 1 παρατηρείται αύξηση της φυτικής μάζας χωρίς ποιοτικές μεταβολές. Έντονη η παρουσία νεαρών ατόμων *Cercis siliquastrum* στη βάση του βραχώδους πρανούς.

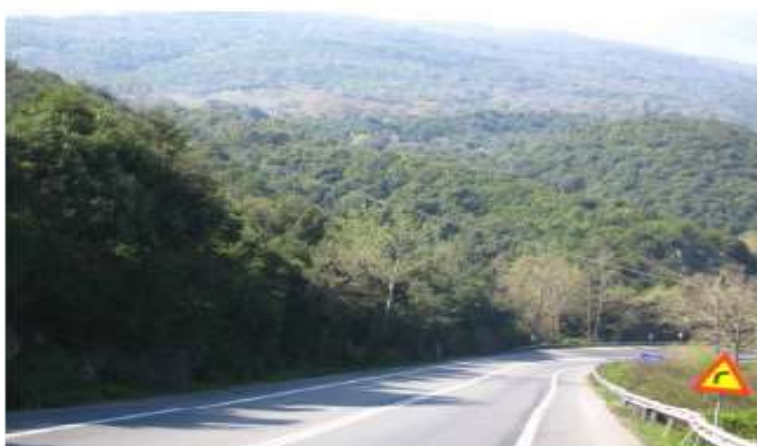
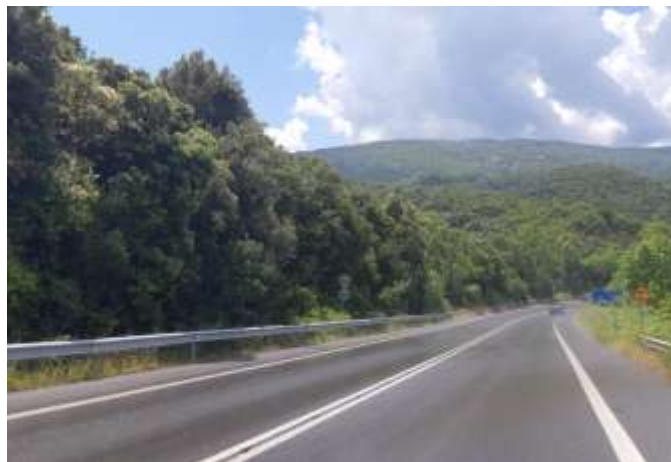
**Φωτ. 2.1 :** Τμήμα 2 - Πριν και μετά τις εργασίες προστασίας

Στο Τμήμα 2 δε σημειώνεται ιδιαίτερη μεταβολή, η μακροσκοπική εικόνα είναι σταθερή.

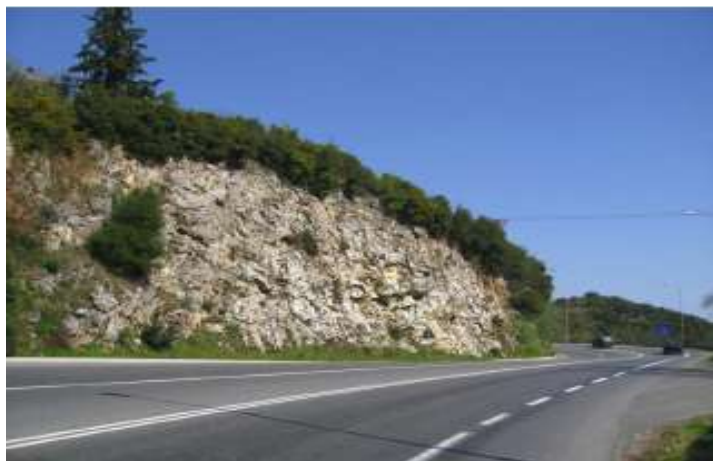
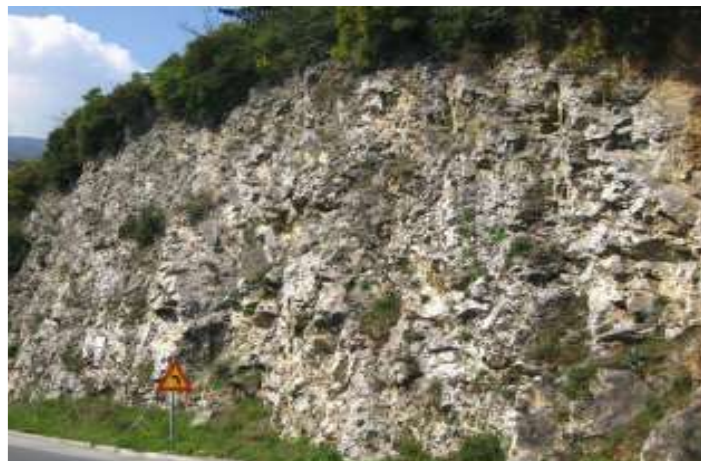
**Φωτ. 3.1 :** Τμήμα 3 - Πριν τις εργασίες προστασίας (Νοέμβριος 2009)

Στο Τμήμα 3 δεν υπάρχει καμία μεταβολή, πέραν της μικρής αναμενόμενης αύξησης της φυτικής μάζας, κυρίως των αναρριχώμενων ειδών στα βραχώδη πρανή.

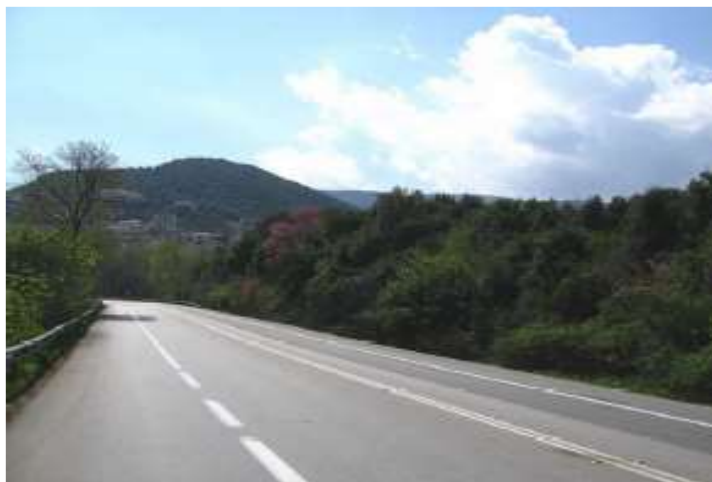
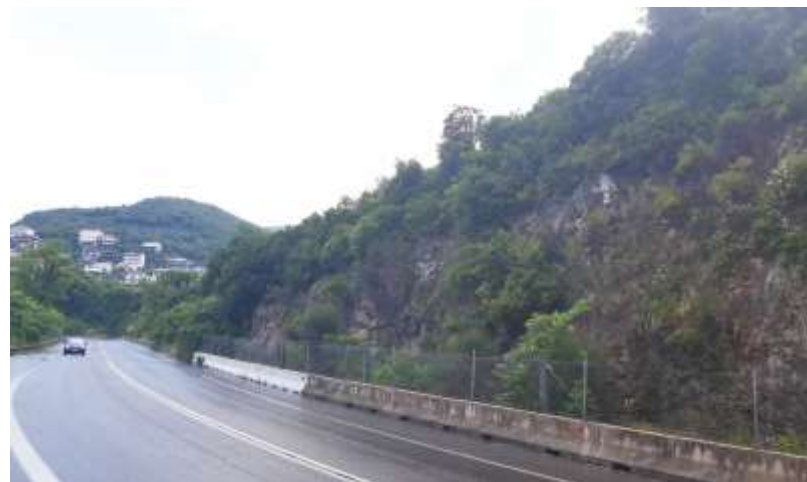
**Φωτ. 4.1 :** Τμήμα 4 - Πριν και μετά τις εργασίες προστασίας.

Στο Τμήμα 4 παρατηρείται αύξηση της φυτικής μάζας πίσω από το New Jersey και στα βραχώδη πρανή.

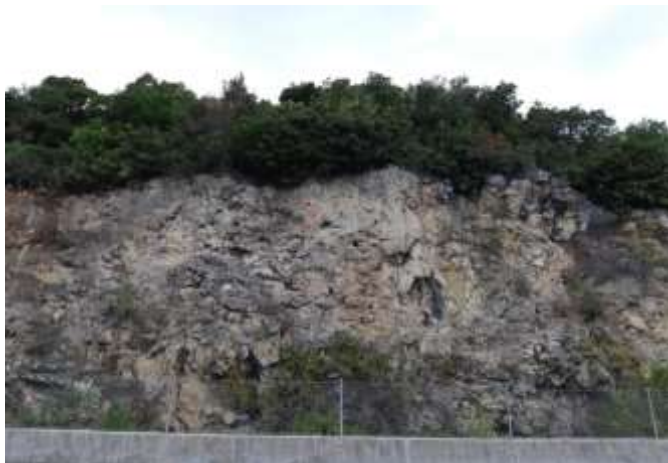
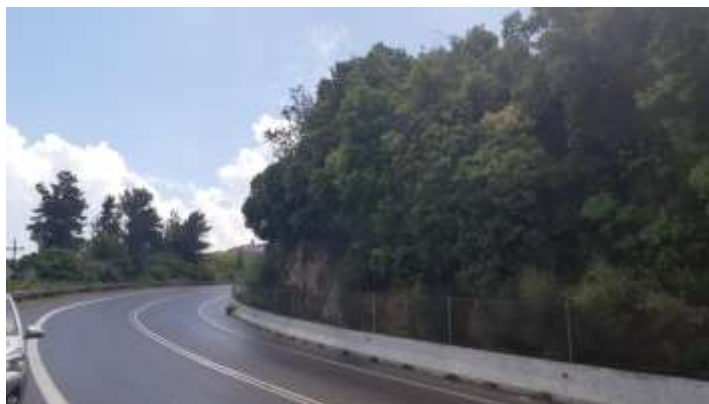
**Φωτ. 5.1 :** Τμήμα 5 - Πριν και μετά τις εργασίες προστασίας.

Στο Τμήμα 5 Στο Τμήμα 4 παρατηρείται αύξηση της φυτικής μάζας πίσω από το New Jersey και στα βραχώδη πρανή.
